自然現象の種類	急傾斜地の崩壊						
基礎調査番号	132202A661104033						
箇所名	周布駅前						
所在地	浜田市 治和町

土石等の力の大きさ一覧表

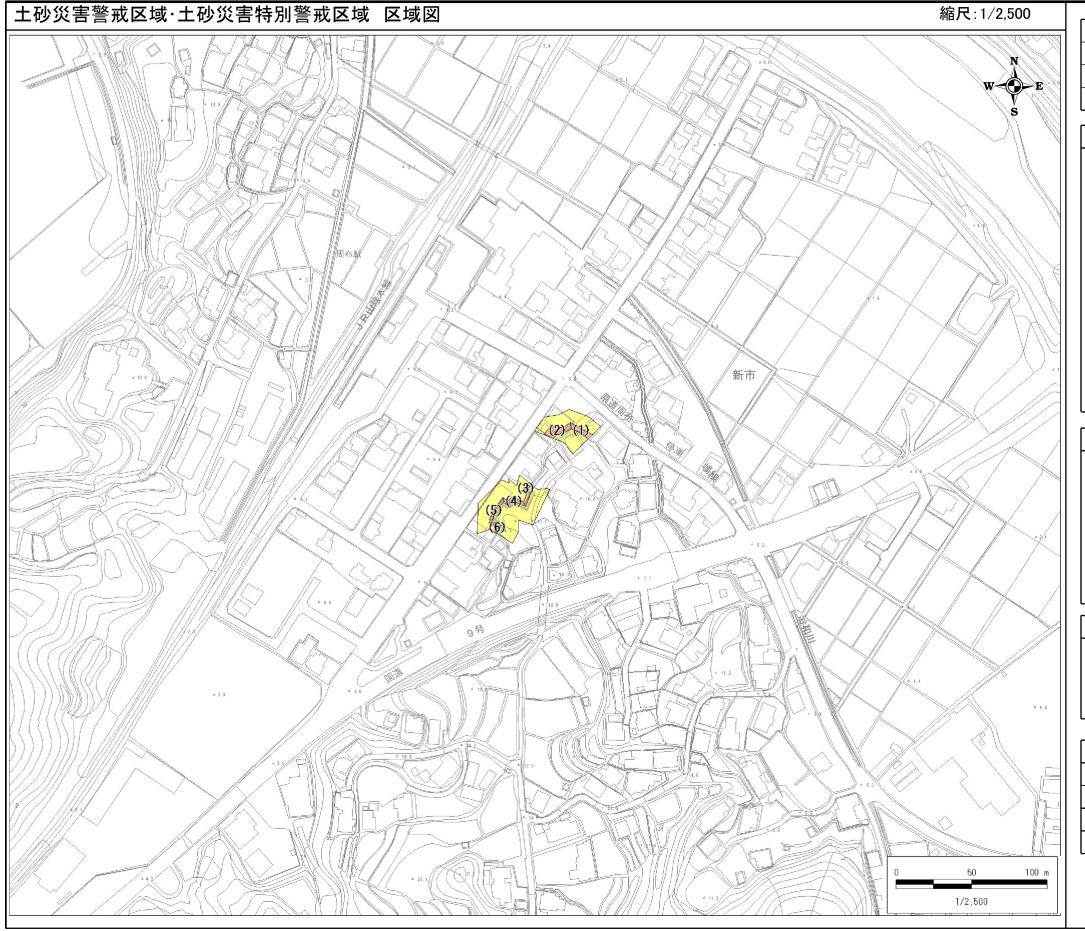
土石等の力の大きさの表示

「土石等の力の大きさ一覧表」参照

区分番号	斜面下端より下方の土石等の力の大きさ						急傾斜地内の土石等の力の大きさ								備考		
	(A)	(B)	(C)	(D)	(E)	(F)	(G)	(H)	(A)	(B)	(C)	(D)	(E)	(F)	(G)	(H)	1 μπ <i>5</i>
(1)	-	-	50.1	1.0	_	_	13.3	2.6	_	_	46.2	1.0	_	_	13.3	2.6	
(2)	_	-	61.8	1.0	-	-	12.6	2.5	-	-	53.5	1.0	-	-	12.6	2.5	
(3)	-	-	42.2	1.0	-	-	13.2	2.6	-	-	40.7	1.0	-	-	13.2	2.6	
(4)	-	-	37.0	1.0	-	-	14.0	2.8	-	-	36.7	1.0	-	-	14.0	2.8	
(5)	_	-	35.8	1.0	-	-	14.3	2.8	-	-	33.9	1.0	-	-	14.3	2.8	
(6)	-	-	38.6	1.0	-	-	14.0	2.8	-	-	35.2	1.0	-	-	14.0	2.8	
(7)	_	_	34.5	1.0	-	-	14.9	2.9	-	-	33.9	1.0	-	-	14.9	2.9	
(8)	_	_	35.8	1.0	-	-	14.3	2.8	-	-	33.9	1.0	-	-	14.3	2.8	
(9)	-	-	38.6	1.0	-	-	14.0	2.8	-	-	35.2	1.0	-	-	14.0	2.8
