土砂災害警戒区域・土砂災害特別警戒区域 区域図

自然現象の種類	急傾斜地の崩壊
基礎調査番号	132481A661102046
箇所名	都茂上E
所在地	益田市美都町都茂

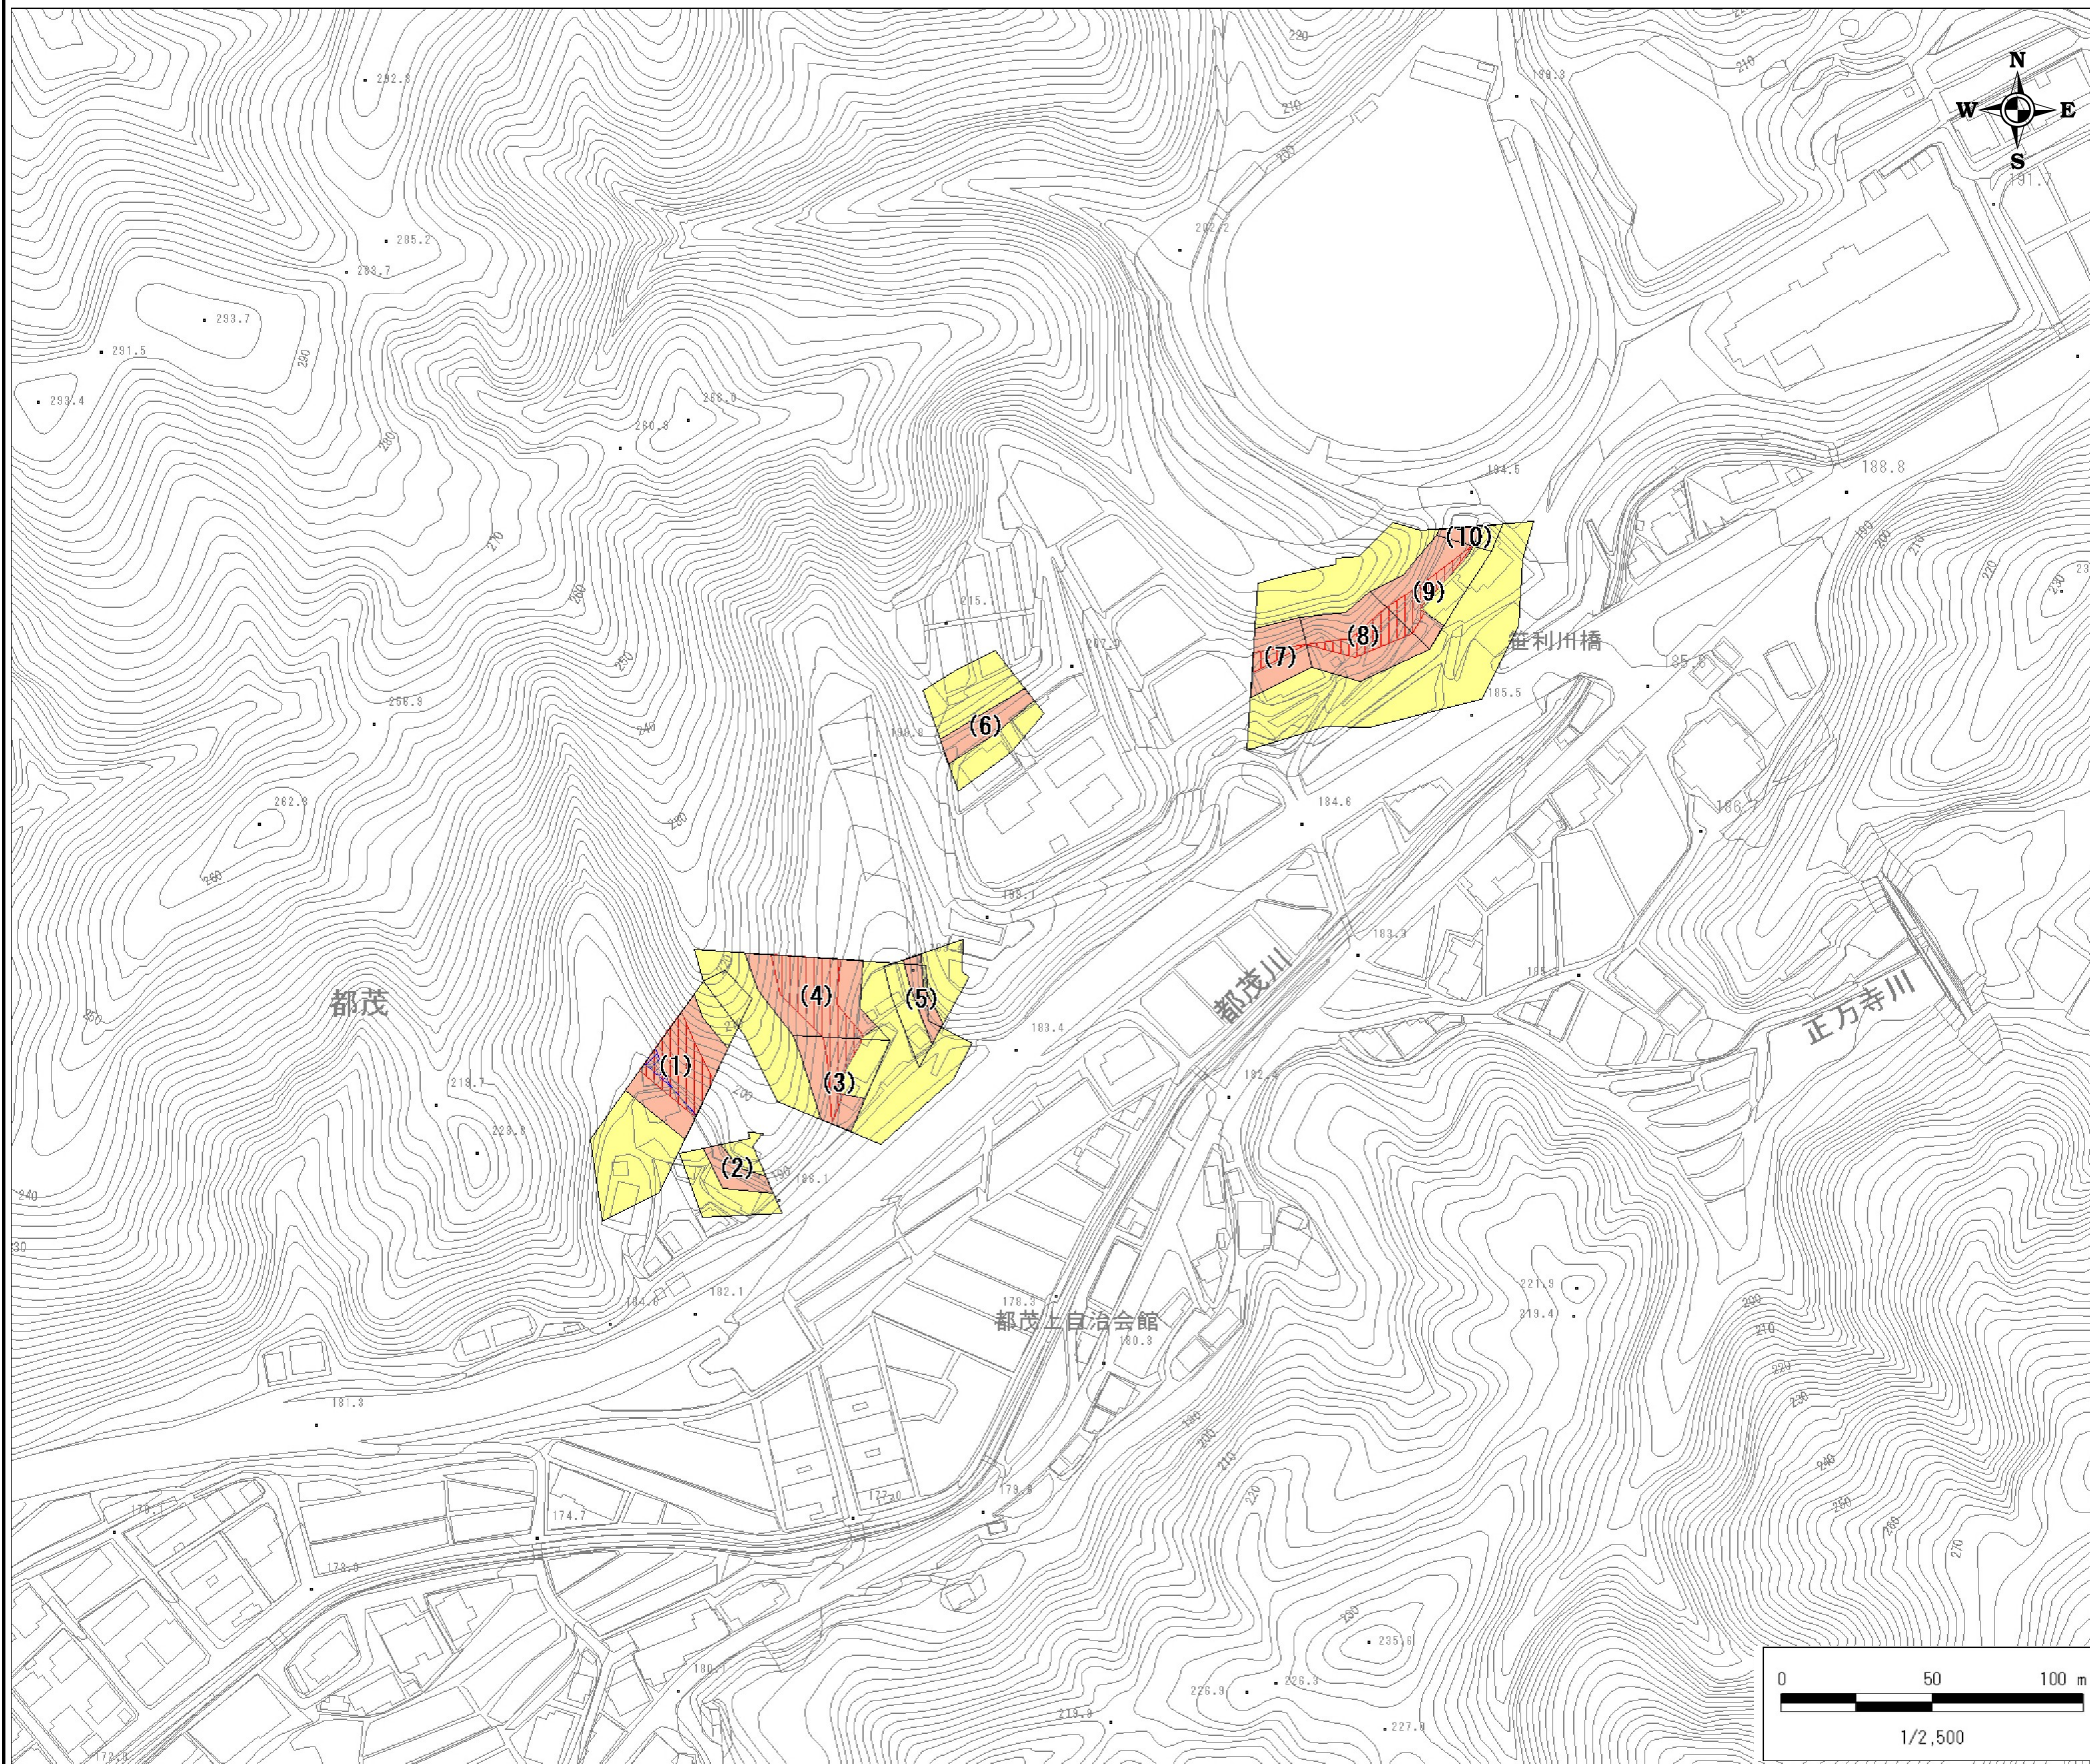
土砂災害警戒区域
	土砂災害特別警戒区域 ((数字)は区分番号)
	移動による力が100kN/mを超える区域
	堆積高が3mを超える区域
	それ以外の区域

区分番号	斜面下端より下方の土石等の力の大きさ								急傾斜地内の土石等の力の大きさ								備考
	(A)	(B)	(C)	(D)	(E)	(F)	(G)	(H)	(A)	(B)	(C)	(D)	(E)	(F)	(G)	(H)	
(1)	151.6	1.0	99.1	1.0	16.1	3.2	15.1	3.0	151.6	1.0	97.4	1.0	16.1	3.2	14.3	2.8	
(2)	-	-	73.8	1.0	-	-	11.0	2.2	-	-	73.8	1.0	-	-	11.0	2.2	
(3)	127.1	1.0	99.8	1.0	-	-	11.7	2.3	127.1	1.0	96.8	1.0	-	-	11.7	2.3	
(4)	136.2	1.0	99.8	1.0	-	-	13.8	2.7	136.2	1.0	96.9	1.0	-	-	13.8	2.7	
(5)	-	-	79.2	1.0	-	-	10.5	2.1	-	-	79.2	1.0	-	-	10.5	2.1	
(6)	-	-	84.4	1.0	-	-	8.7	1.7	-	-	84.4	1.0	-	-	8.7	1.7	
(7)	111.3	1.0	99.9	1.0	-	-	13.2	2.6	111.3	1.0	99.9	1.0	-	-	13.2	2.6	
(8)	123.3	1.0	99.9	1.0	-	-	13.2	2.6	123.3	1.0	99.9	1.0	-	-	13.2	2.6	
(9)	123.3	1.0	99.4	1.0	-	-	13.1	2.6	123.3	1.0	98.3	1.0	-	-	13.1	2.6	
(10)	-	-	84.3	1.0	-	-	9.8	2.0	-	-	84.3	1.0	-	-	9.8	2.0
