土砂災害警戒区域・土砂災害特別警戒区域 区域図

自然現象の種類	急傾斜地の崩壊
基礎調査番号	132401A661104005
箇所名	八頭A
所在地	出雲市斐川町上直江

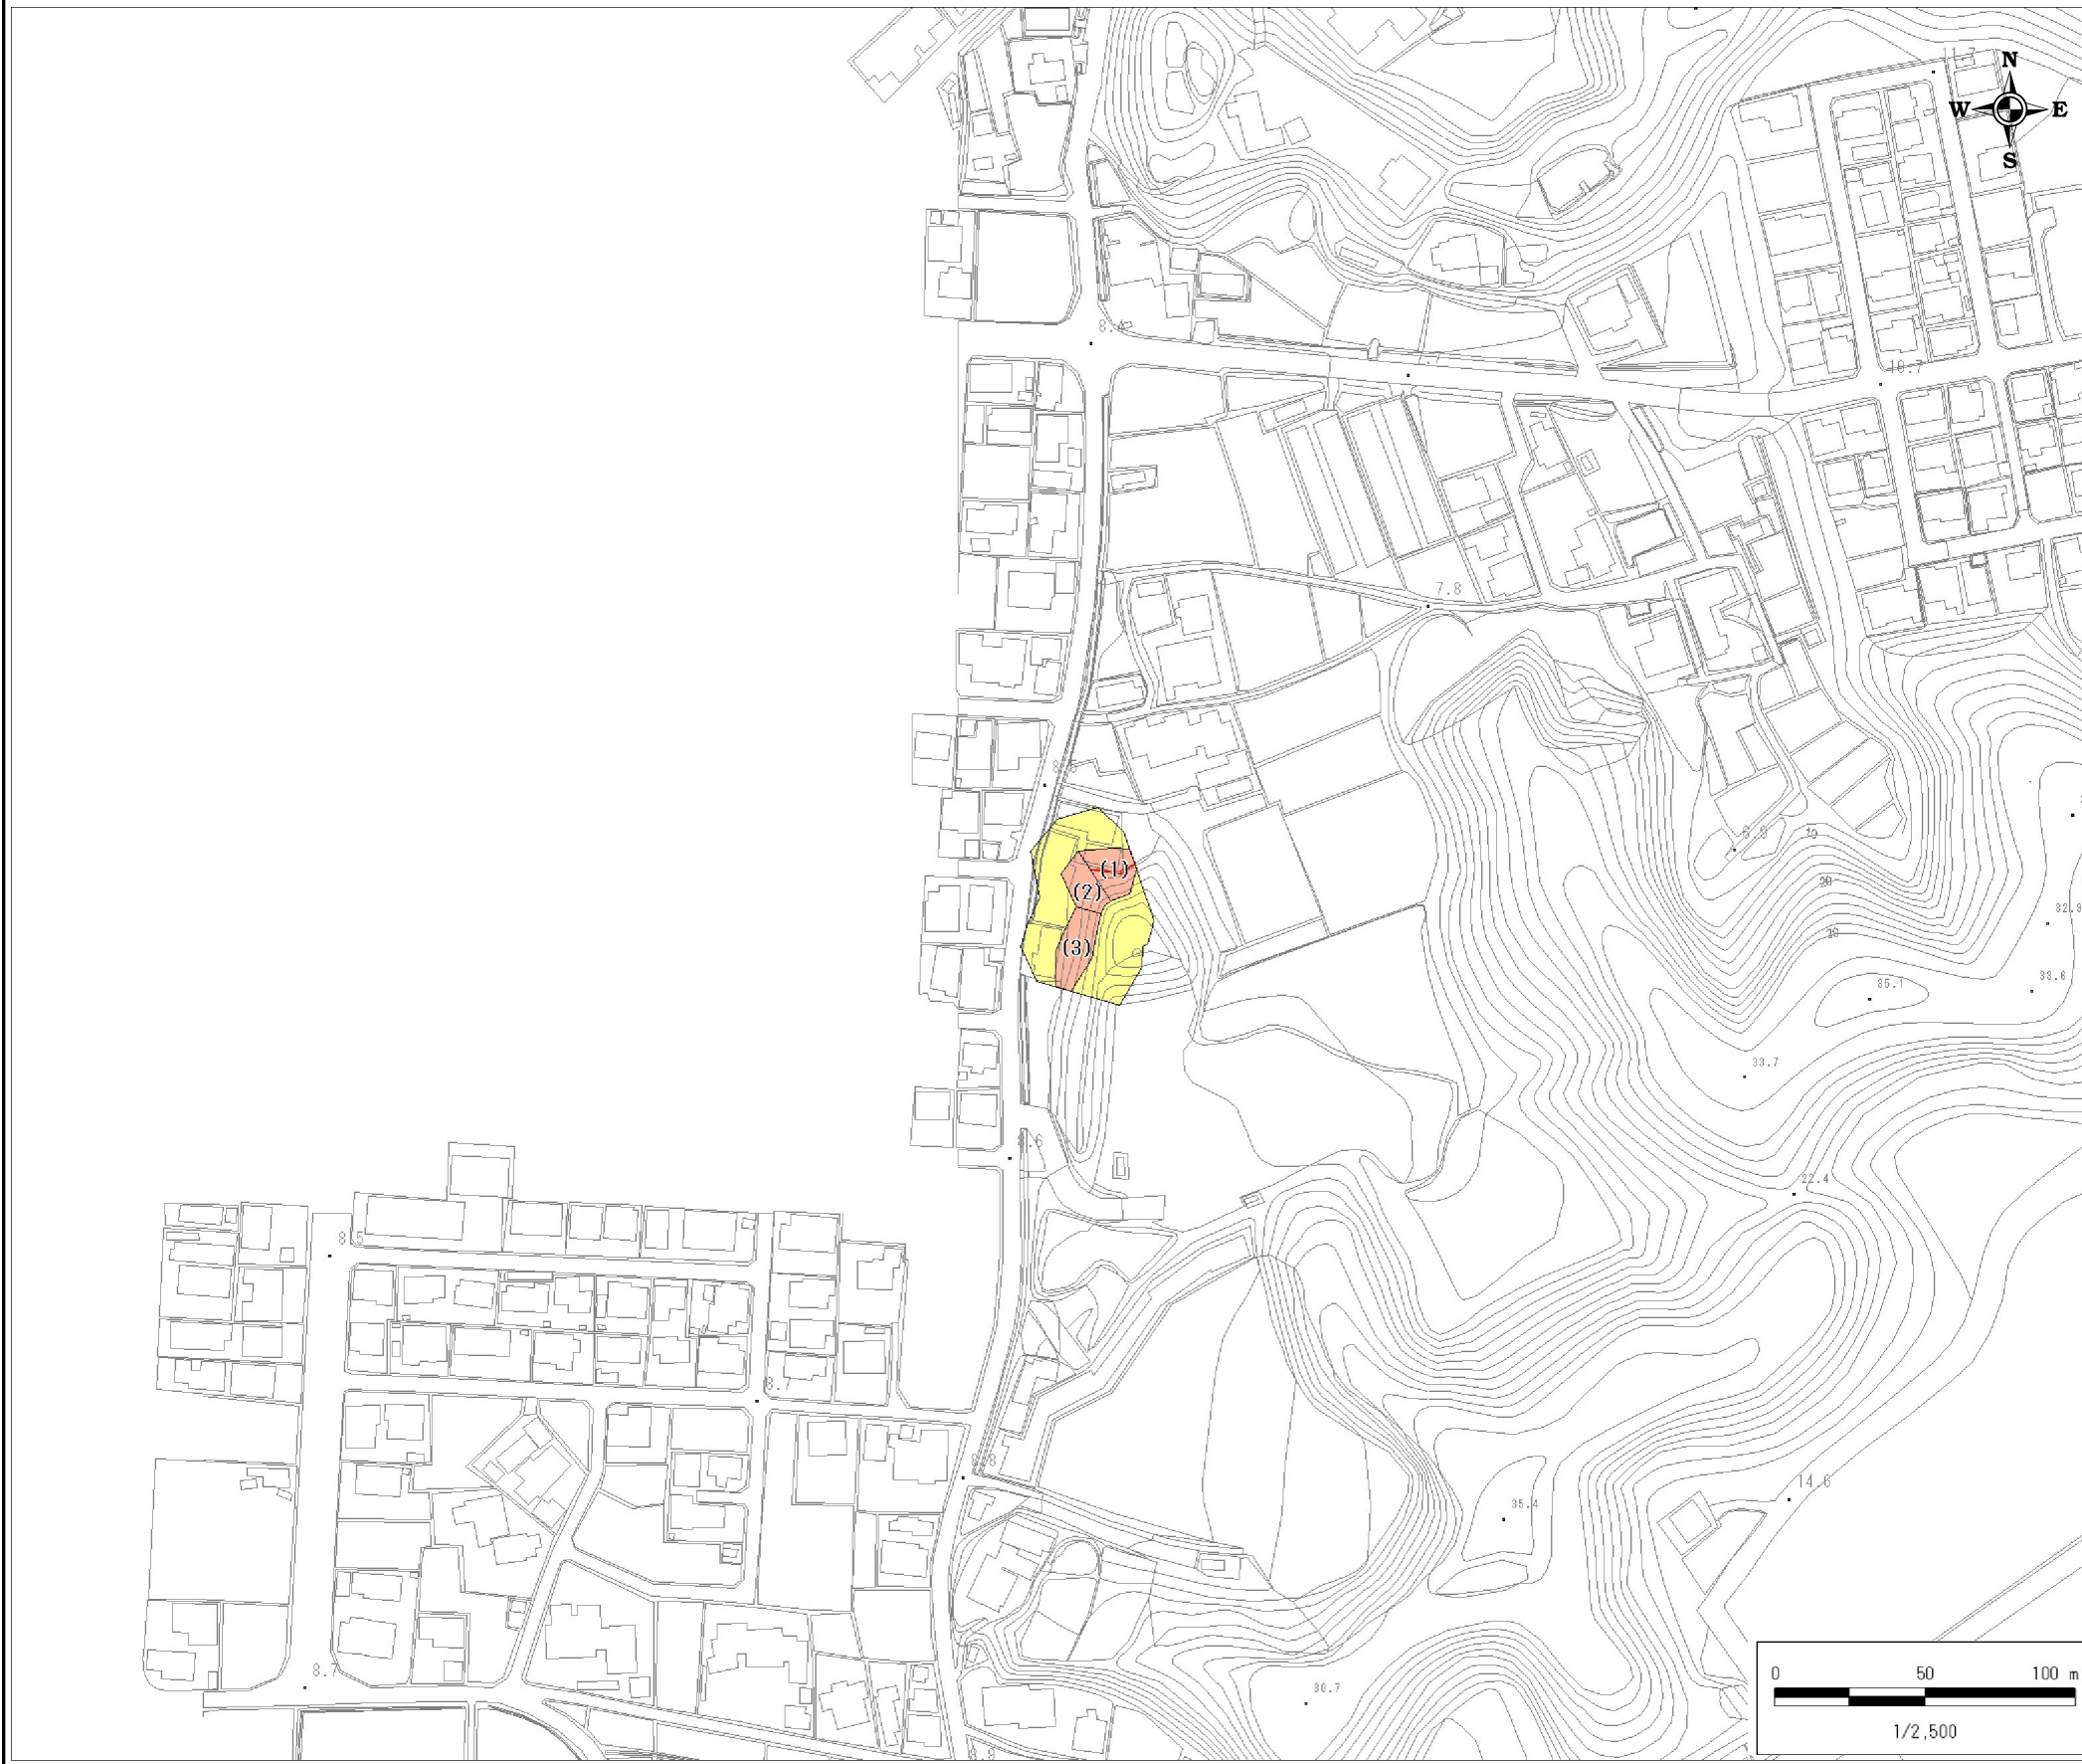
土砂災害警戒区域
	土砂災害特別警戒区域 ((数字)は区分番号)
	移動による力が100kN/mを超える区域
	堆積高が3mを超える区域
	それ以外の区域

区分番号	斜面下端より下方の土石等の力の大きさ								急傾斜地内の土石等の力の大きさ								備考
	(A)	(B)	(C)	(D)	(E)	(F)	(G)	(H)	(A)	(B)	(C)	(D)	(E)	(F)	(G)	(H)	
(1)	103.1	1.0	98.7	1.0	-	-	11.0	2.2	103.1	1.0	96.9	1.0	-	-	11.0	2.2	
(2)	-	-	96.6	1.0	-	-	10.7	2.1	-	-	96.6	1.0	-	-	10.7	2.1	
(3)	-	-	96.6	1.0	-	-	11.6	2.3	-	-	96.6	1.0	-	-	11.6	2.3
