土砂災害警戒区域・土砂災害特別警戒区域 区域図

自然現象の種類	急傾斜地の崩壊
基礎調査番号	132322A661122017
箇所名	オケ峠D
所在地	安来市伯太町東母里

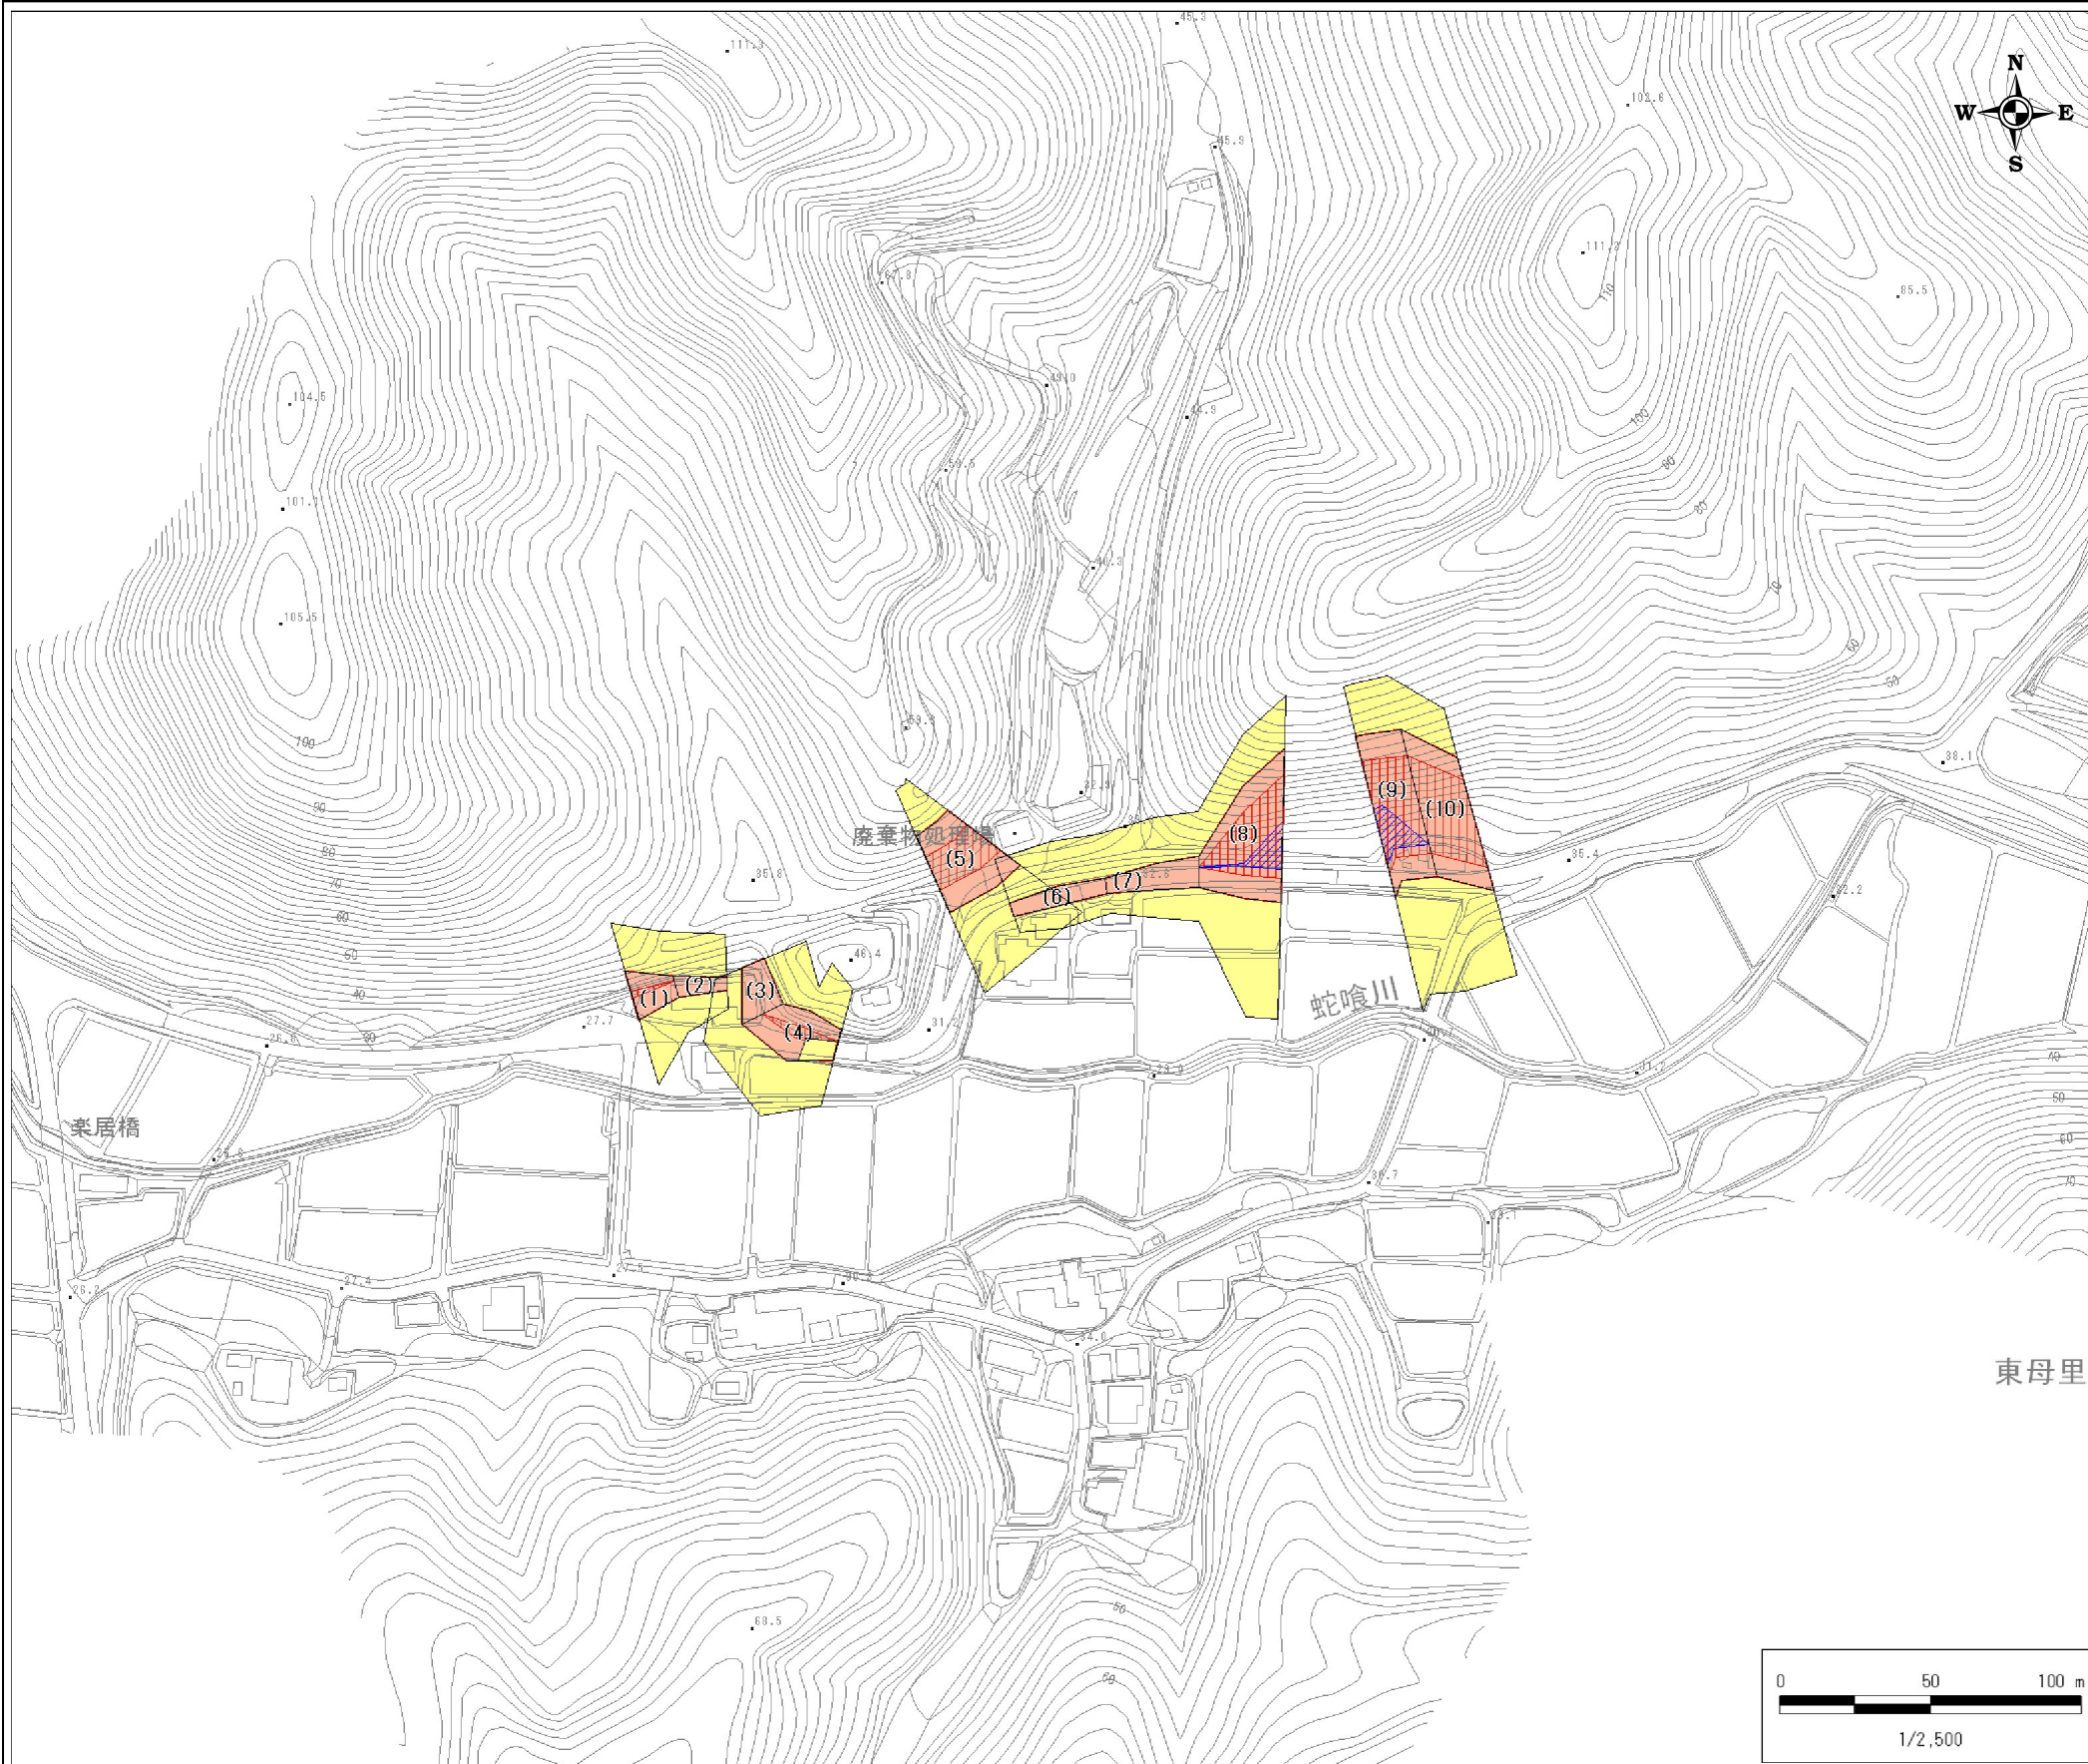
縮尺: 1/2,500

土砂災害警戒区域
	土砂災害特別警戒区域 ((数字)は区分番号)
	移動による力が100kN/mを超える区域
	堆積高が3mを超える区域
	それ以外の区域

区分番号	斜面下端より下方の土石等の力の大きさ								急傾斜地内の土石等の力の大きさ								備考
	(A)	(B)	(C)	(D)	(E)	(F)	(G)	(H)	(A)	(B)	(C)	(D)	(E)	(F)	(G)	(H)	
(1)	115.8	1.0	99.3	1.0	-	-	13.6	2.7	115.8	1.0	99.9	1.0	-	-	13.6	2.7	
(2)	-	-	71.2	1.0	-	-	10.9	2.2	-	-	71.2	1.0	-	-	10.9	2.2	
(3)	-	-	95.8	1.0	-	-	12.2	2.4	-	-	95.8	1.0	-	-	12.2	2.4	
(4)	116.9	1.0	98.9	1.0	-	-	13.8	2.7	116.9	1.0	99.3	1.0	-	-	13.8	2.7	
(5)	135.8	1.0	99.9	1.0	-	-	12.3	2.4	135.8	1.0	96.9	1.0	-	-	12.3	2.4	
(6)	-	-	63.2	1.0	-	-	10.2	2.0	-	-	63.2	1.0	-	-	10.2	2.0	
(7)	-	-	82.8	1.0	-	-	10.2	2.0	-	-	82.8	1.0	-	-	10.2	2.0	
(8)	156.1	1.0	99.7	1.0	15.9	3.2	15.1	3.0	156.1	1.0	96.9	1.0	15.9	3.2	13.8	2.7	
(9)	154.3	1.0	99.9	1.0	15.8	3.1	15.1	3.0	154.3	1.0	96.9	1.0	15.8	3.1	13.7	2.7	
(10)	151.2	1.0	99.1	1.0	15.4	3.1	15.1	3.0	151.2	1.0	96.9	1.0	15.4	3.1	13.7	2.7
