土砂災害警戒区域・土砂災害特別警戒区域 区域図

自然現象の種類	急傾斜地の崩壊
基礎調査番号	132322A661124003
箇所名	月坂
所在地	安来市伯太町赤屋

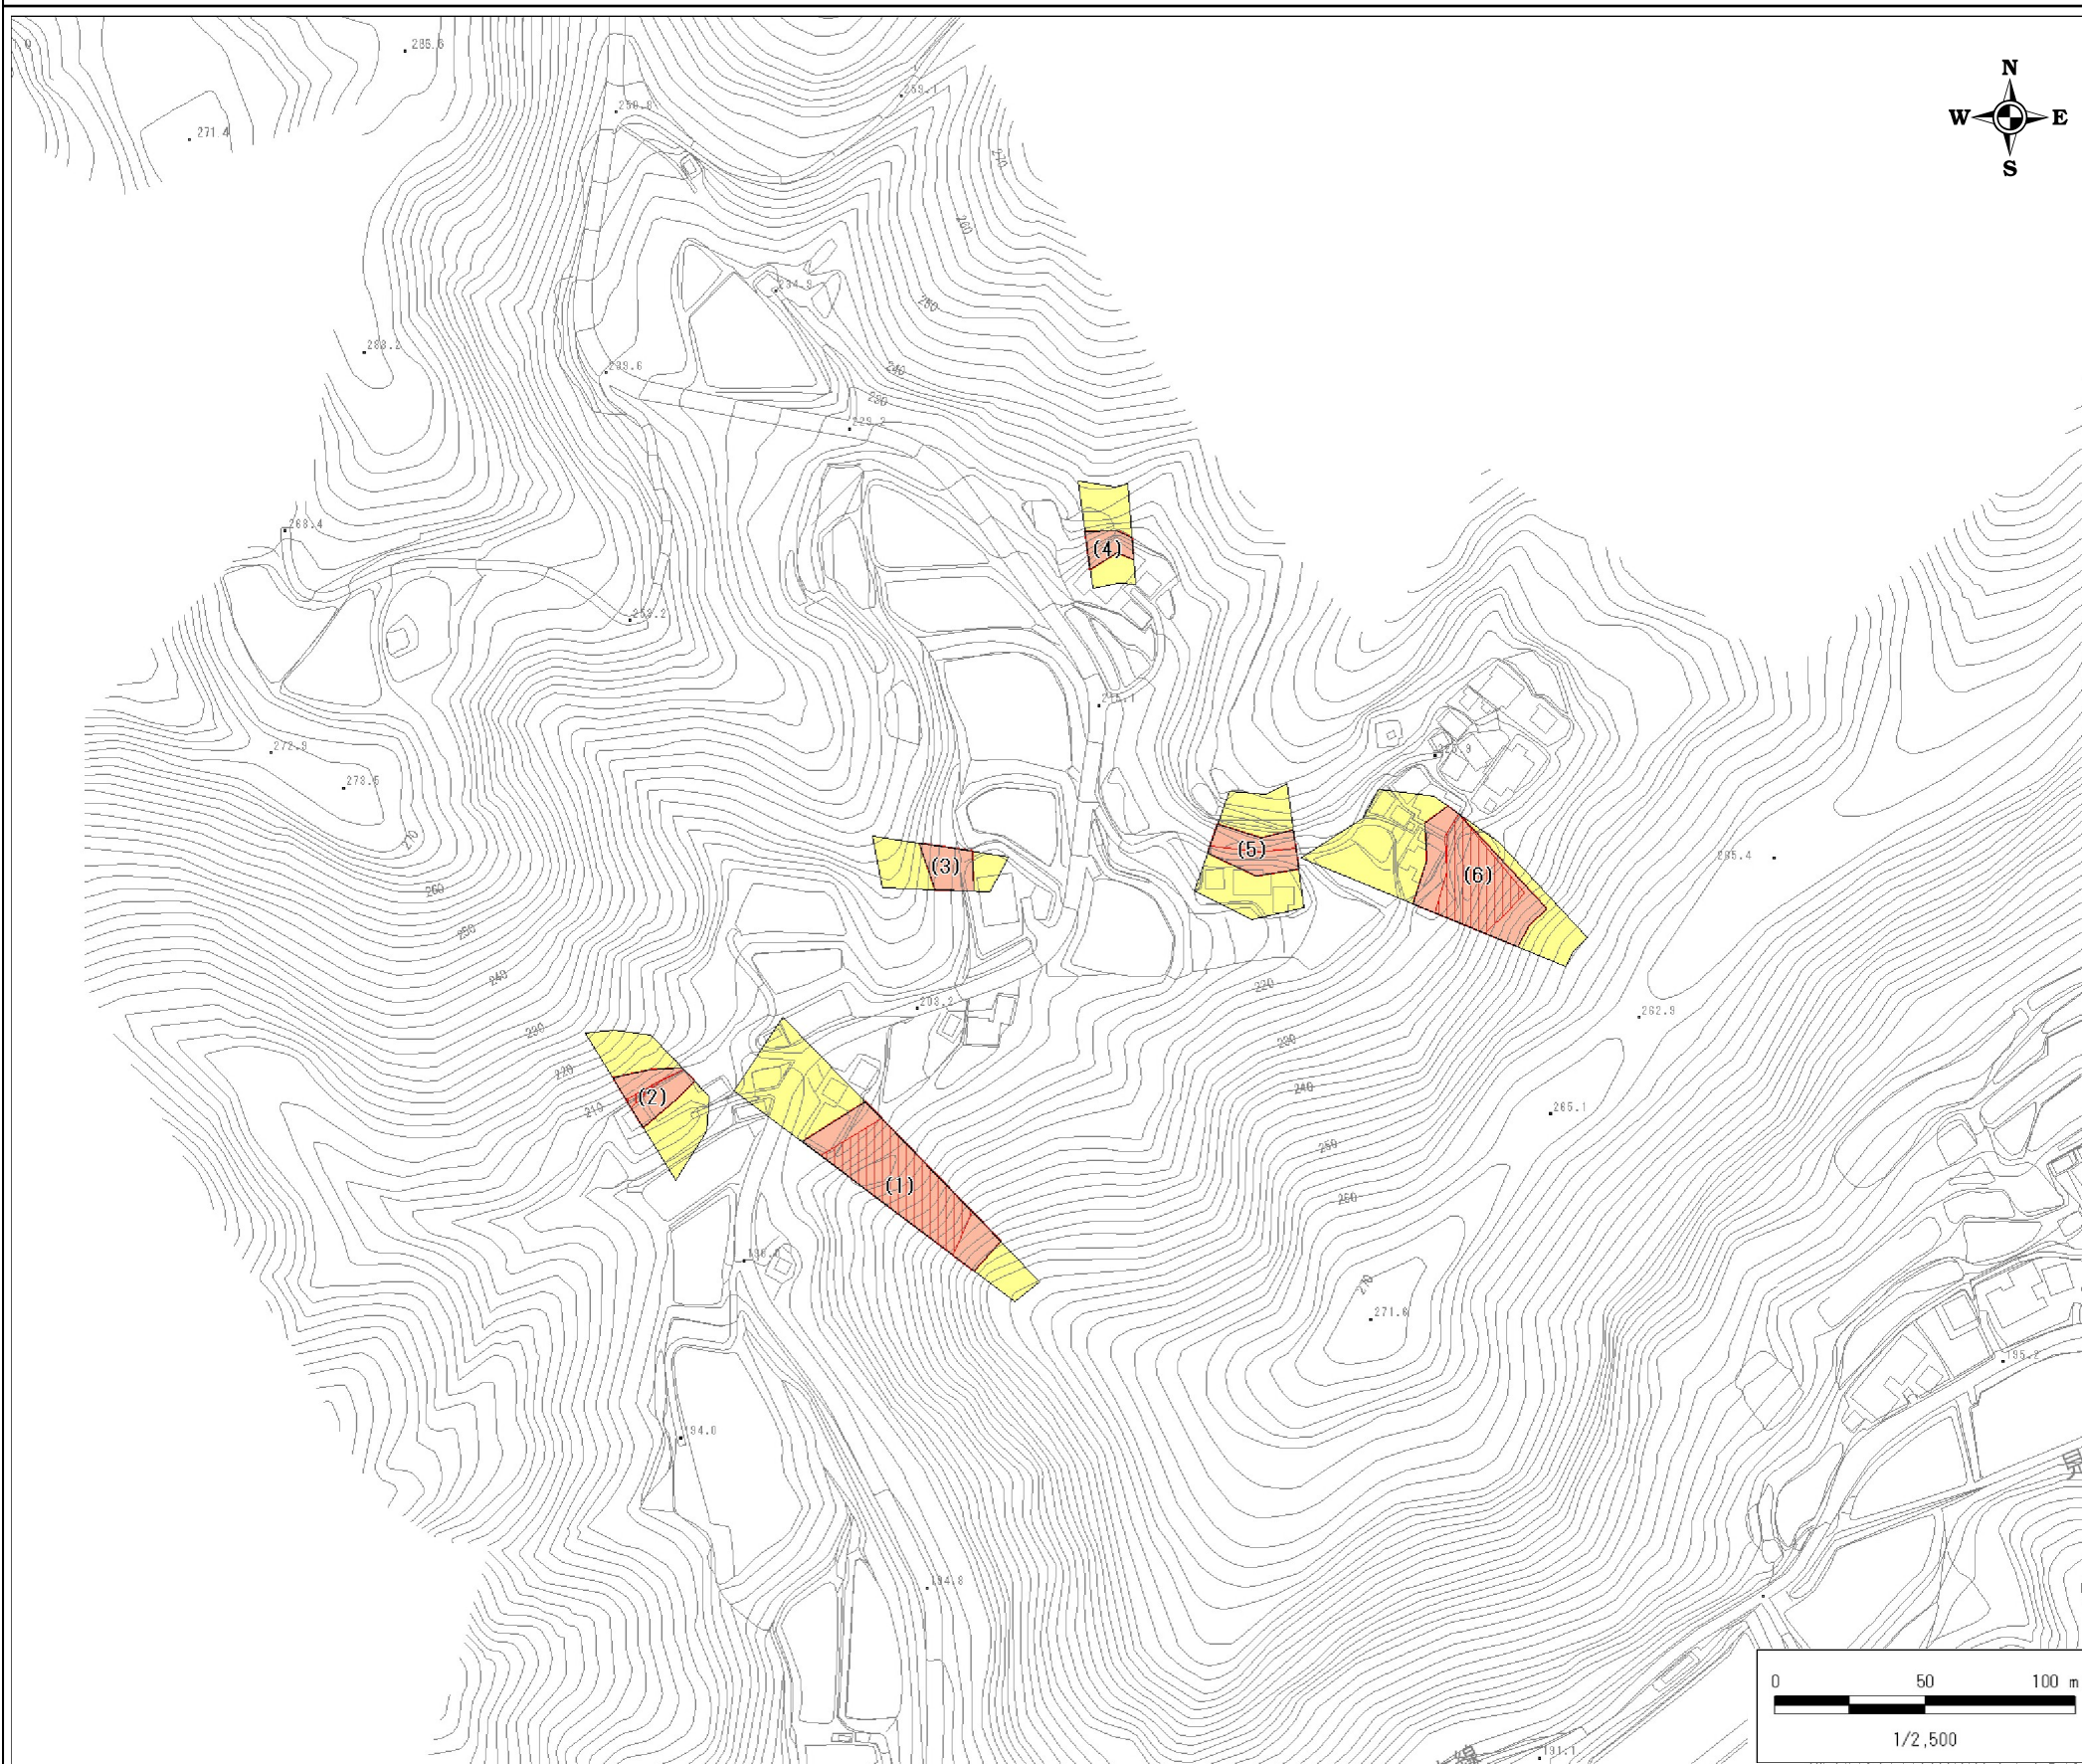
縮尺: 1/2,500

土砂災害警戒区域
	土砂災害特別警戒区域 ((数字)は区分番号)
	移動による力が100kN/mを超える区域
	堆積高が3mを超える区域
	それ以外の区域

道路区域は除く

区分番号	斜面下端より下方の土石等の力の大きさ								急傾斜地内の土石等の力の大きさ								備考
	(A)	(B)	(C)	(D)	(E)	(F)	(G)	(H)	(A)	(B)	(C)	(D)	(E)	(F)	(G)	(H)	
(1)	130.4	1.0	99.5	1.0	-	-	12.9	2.6	130.4	1.0	99.1	1.0	-	-	12.9	2.6	
(2)	120.8	1.0	99.5	1.0	-	-	11.4	2.3	120.8	1.0	96.3	1.0	-	-	11.4	2.3	
(3)	-	-	97.1	1.0	-	-	11.0	2.2	-	-	97.1	1.0	-	-	11.0	2.2	
(4)	-	-	77.4	1.0	-	-	10.7	2.1	-	-	75.8	1.0	-	-	10.7	2.1	
(5)	104.3	1.0	99.9	1.0	-	-	13.6	2.7	104.3	1.0	96.4	1.0	-	-	13.6	2.7	
(6)	128.1	1.0	99.3	1.0	-	-	13.7	2.7	128.1	1.0	97.9	1.0	-	-	13.7	2.7
