土砂災害警戒区域・土砂災害特別警戒区域 区域図

自然現象の種類	急傾斜地の崩壊
基礎調査番号	132204A661110058
箇所名	安富A
所在地	益田市 安富町

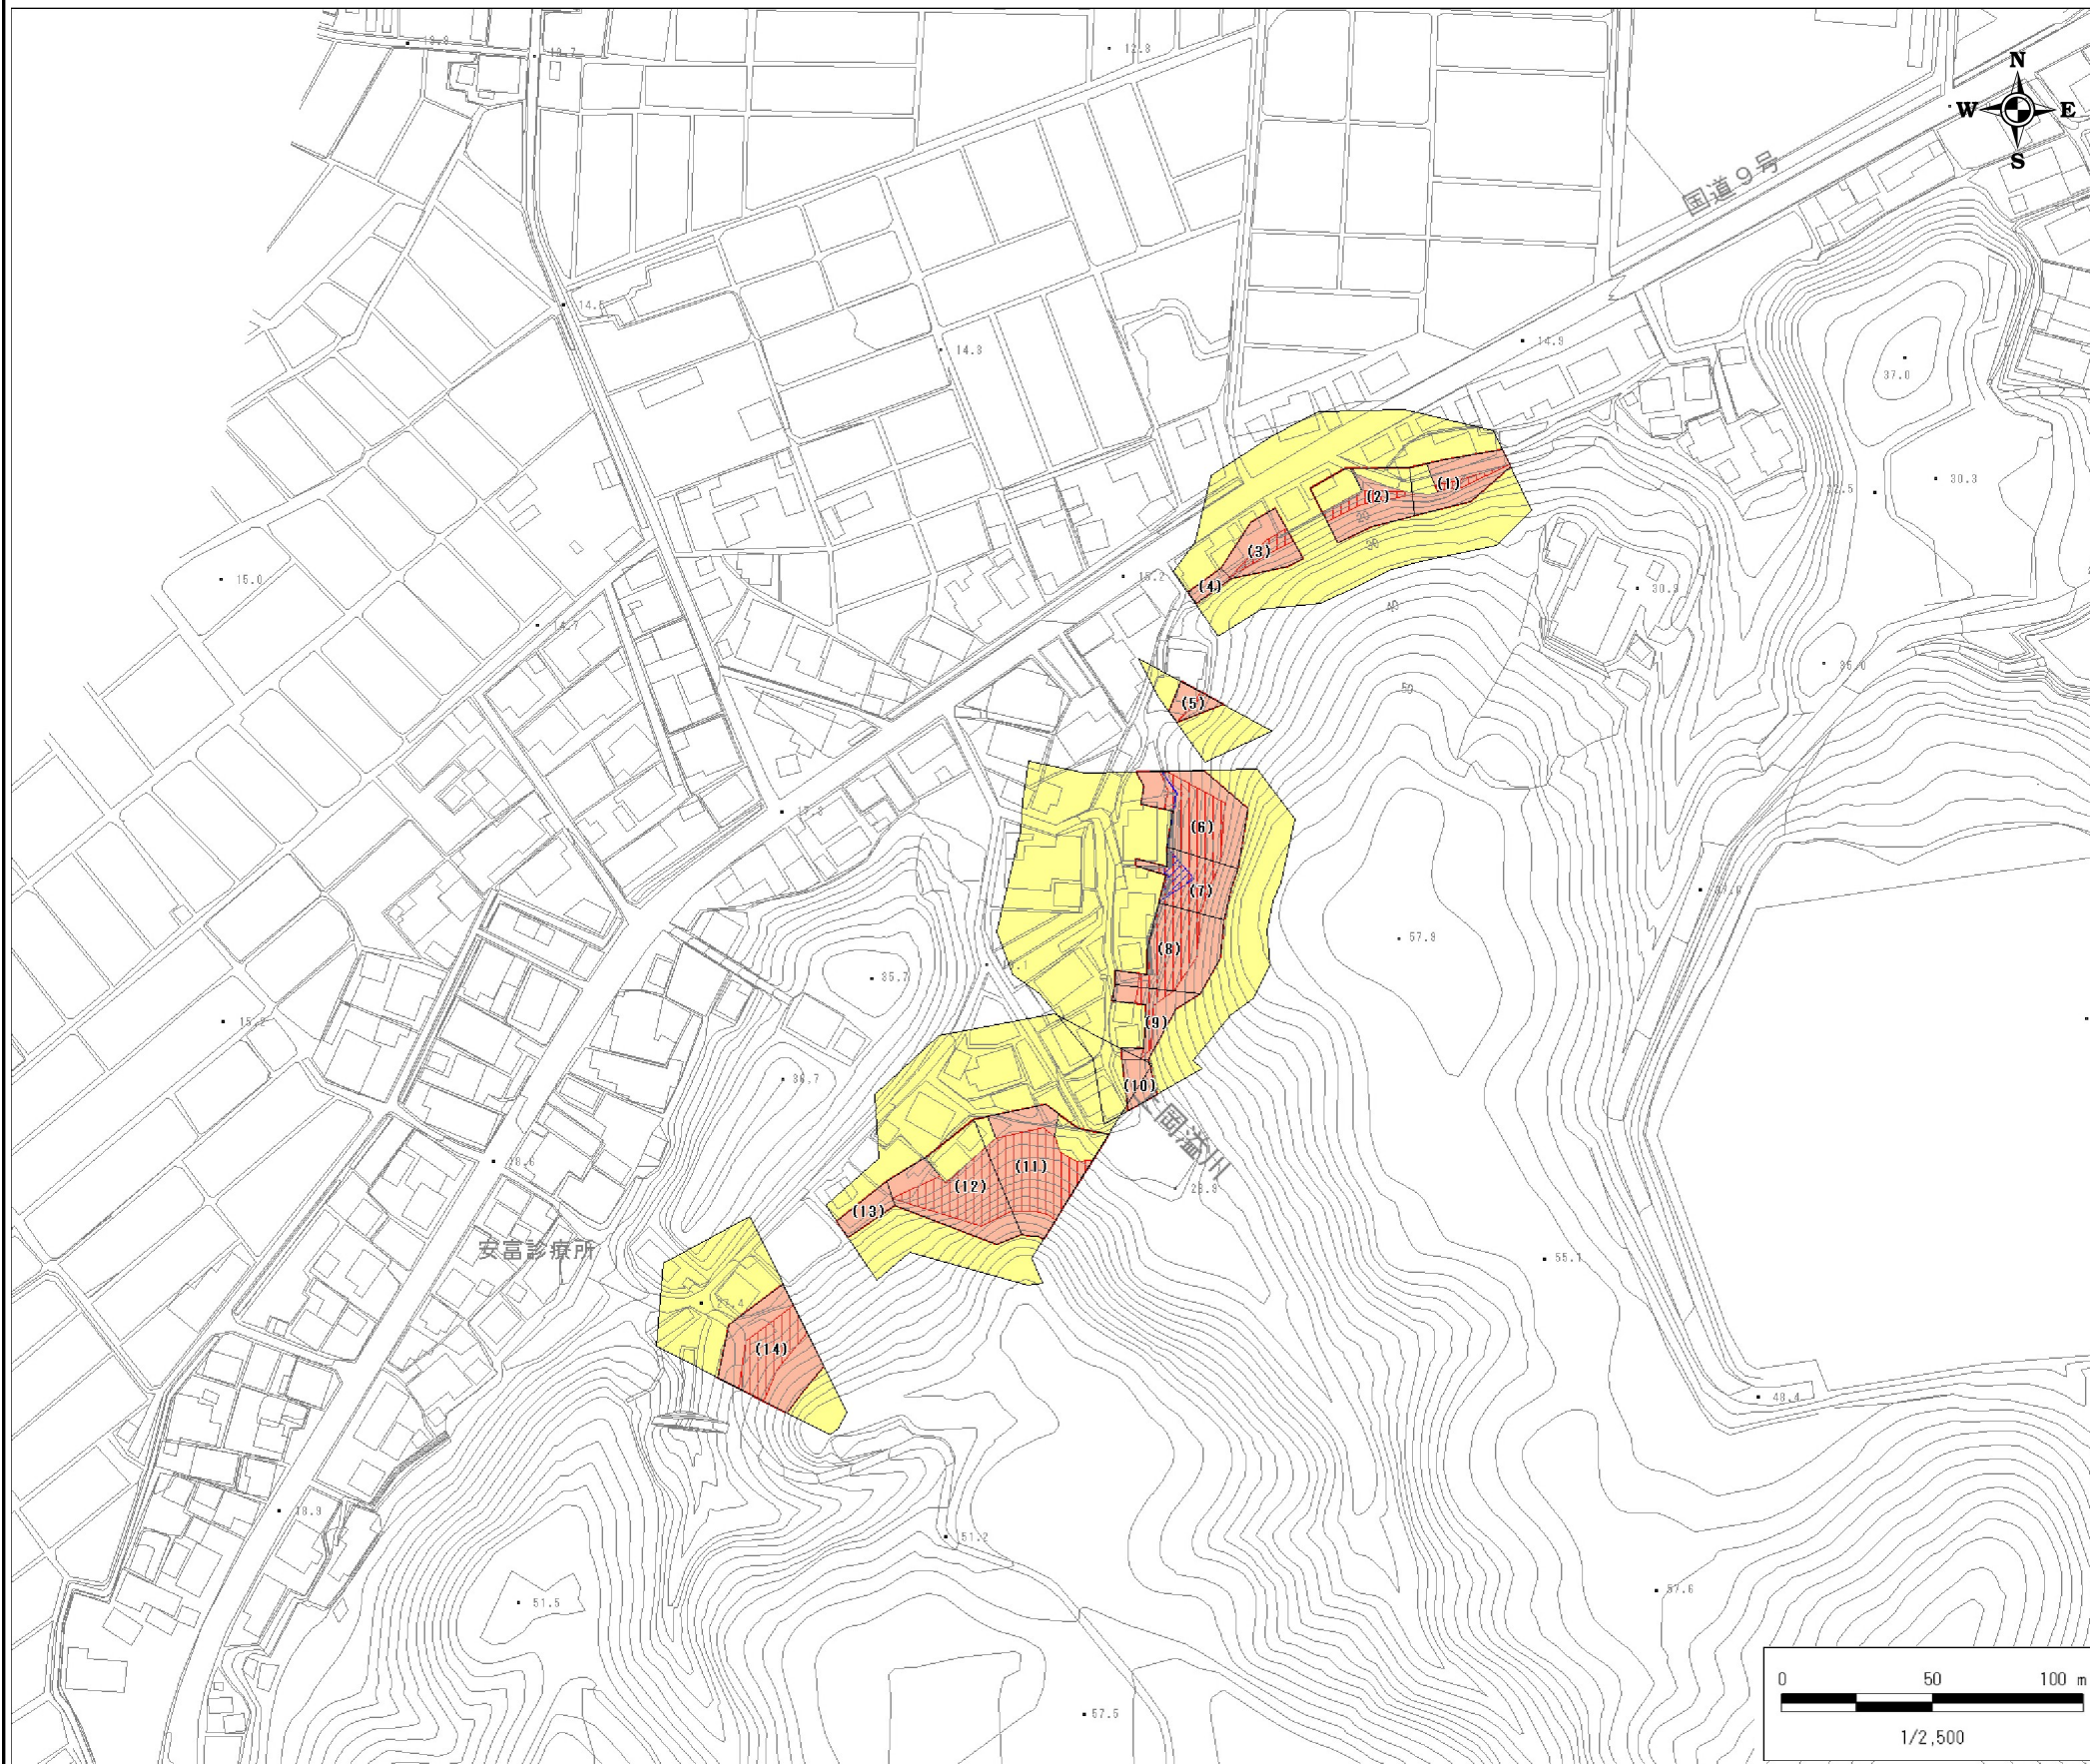
土砂災害警戒区域
	土砂災害特別警戒区域 ((数字)は区分番号)
	移動による力が100kN/mを超える区域
	堆積高が3mを超える区域
	それ以外の区域

区分番号	斜面下端より下方の土石等の力の大きさ								急傾斜地内の土石等の力の大きさ								備考
	(A)	(B)	(C)	(D)	(E)	(F)	(G)	(H)	(A)	(B)	(C)	(D)	(E)	(F)	(G)	(H)	
( 1 )	111.7	1.0	99.8	1.0	-	-	11.8	2.3	111.7	1.0	98.6	1.0	-	-	11.8	2.3	
( 2 )	120.5	1.0	99.3	1.0	-	-	10.2	2.0	120.5	1.0	98.6	1.0	-	-	10.2	2.0	
( 3 )	118.2	1.0	98.6	1.0	-	-	12.2	2.4	118.2	1.0	94.9	1.0	-	-	12.2	2.4	
( 4 )	-	-	50.0	1.0	-	-	12.2	2.4	-	-	50.0	1.0	-	-	12.2	2.4	
( 5 )	107.6	1.0	98.7	1.0	-	-	10.9	2.2	107.6	1.0	96.8	1.0	-	-	10.9	2.2	
( 6 )	141.7	1.0	99.3	1.0	-	-	14.4	2.9	141.7	1.0	95.4	1.0	-	-	14.4	2.9	
( 7 )	-	-	81.7	1.0	-	-	10.1	2.0	-	-	81.7	1.0	-	-	10.1	2.0	
( 8 )	141.7	1.0	99.3	1.0	-	-	14.4	2.9	149.8	1.0	99.7	1.0	-	-	14.4	2.9	
( 9 )	141.7	1.0	99.3	1.0	-	-	14.4	2.9	141.7	1.0	95.4	1.0	-	-	14.4	2.9	
( 10 )	-	-	81.7	1.0	-	-	10.1	2.0	-	-	81.7	1.0	-	-	10.1	2.0	
( 11 )	137.0	1.0	100.0	1.0	-	-	13.2	2.6	137.0	1.0	96.9	1.0	-	-	13.2	2.6	
( 12 )	149.2	1.0	99.8	1.0	-	-	14.0	2.8	149.2	1.0	96.9	1.0	-	-	14.0	2.8

( 13 )	-	-	76.4	1.0	-	-	9.2	1.8	-	-	76.4	1.0	-	-	9.2	1.8	
( 14 )	126.0	1.0	100.0	1.0	-	-	11.6	2.3	126.0	1.0	98.7	1.0	-	-	11.6	2.3
