土砂災害警戒区域・土砂災害特別警戒区域 区域図

自然現象の種類	急傾斜地の崩壊
基礎調査番号	132207A661103055
箇所名	円光寺
所在地	江津市 都治町

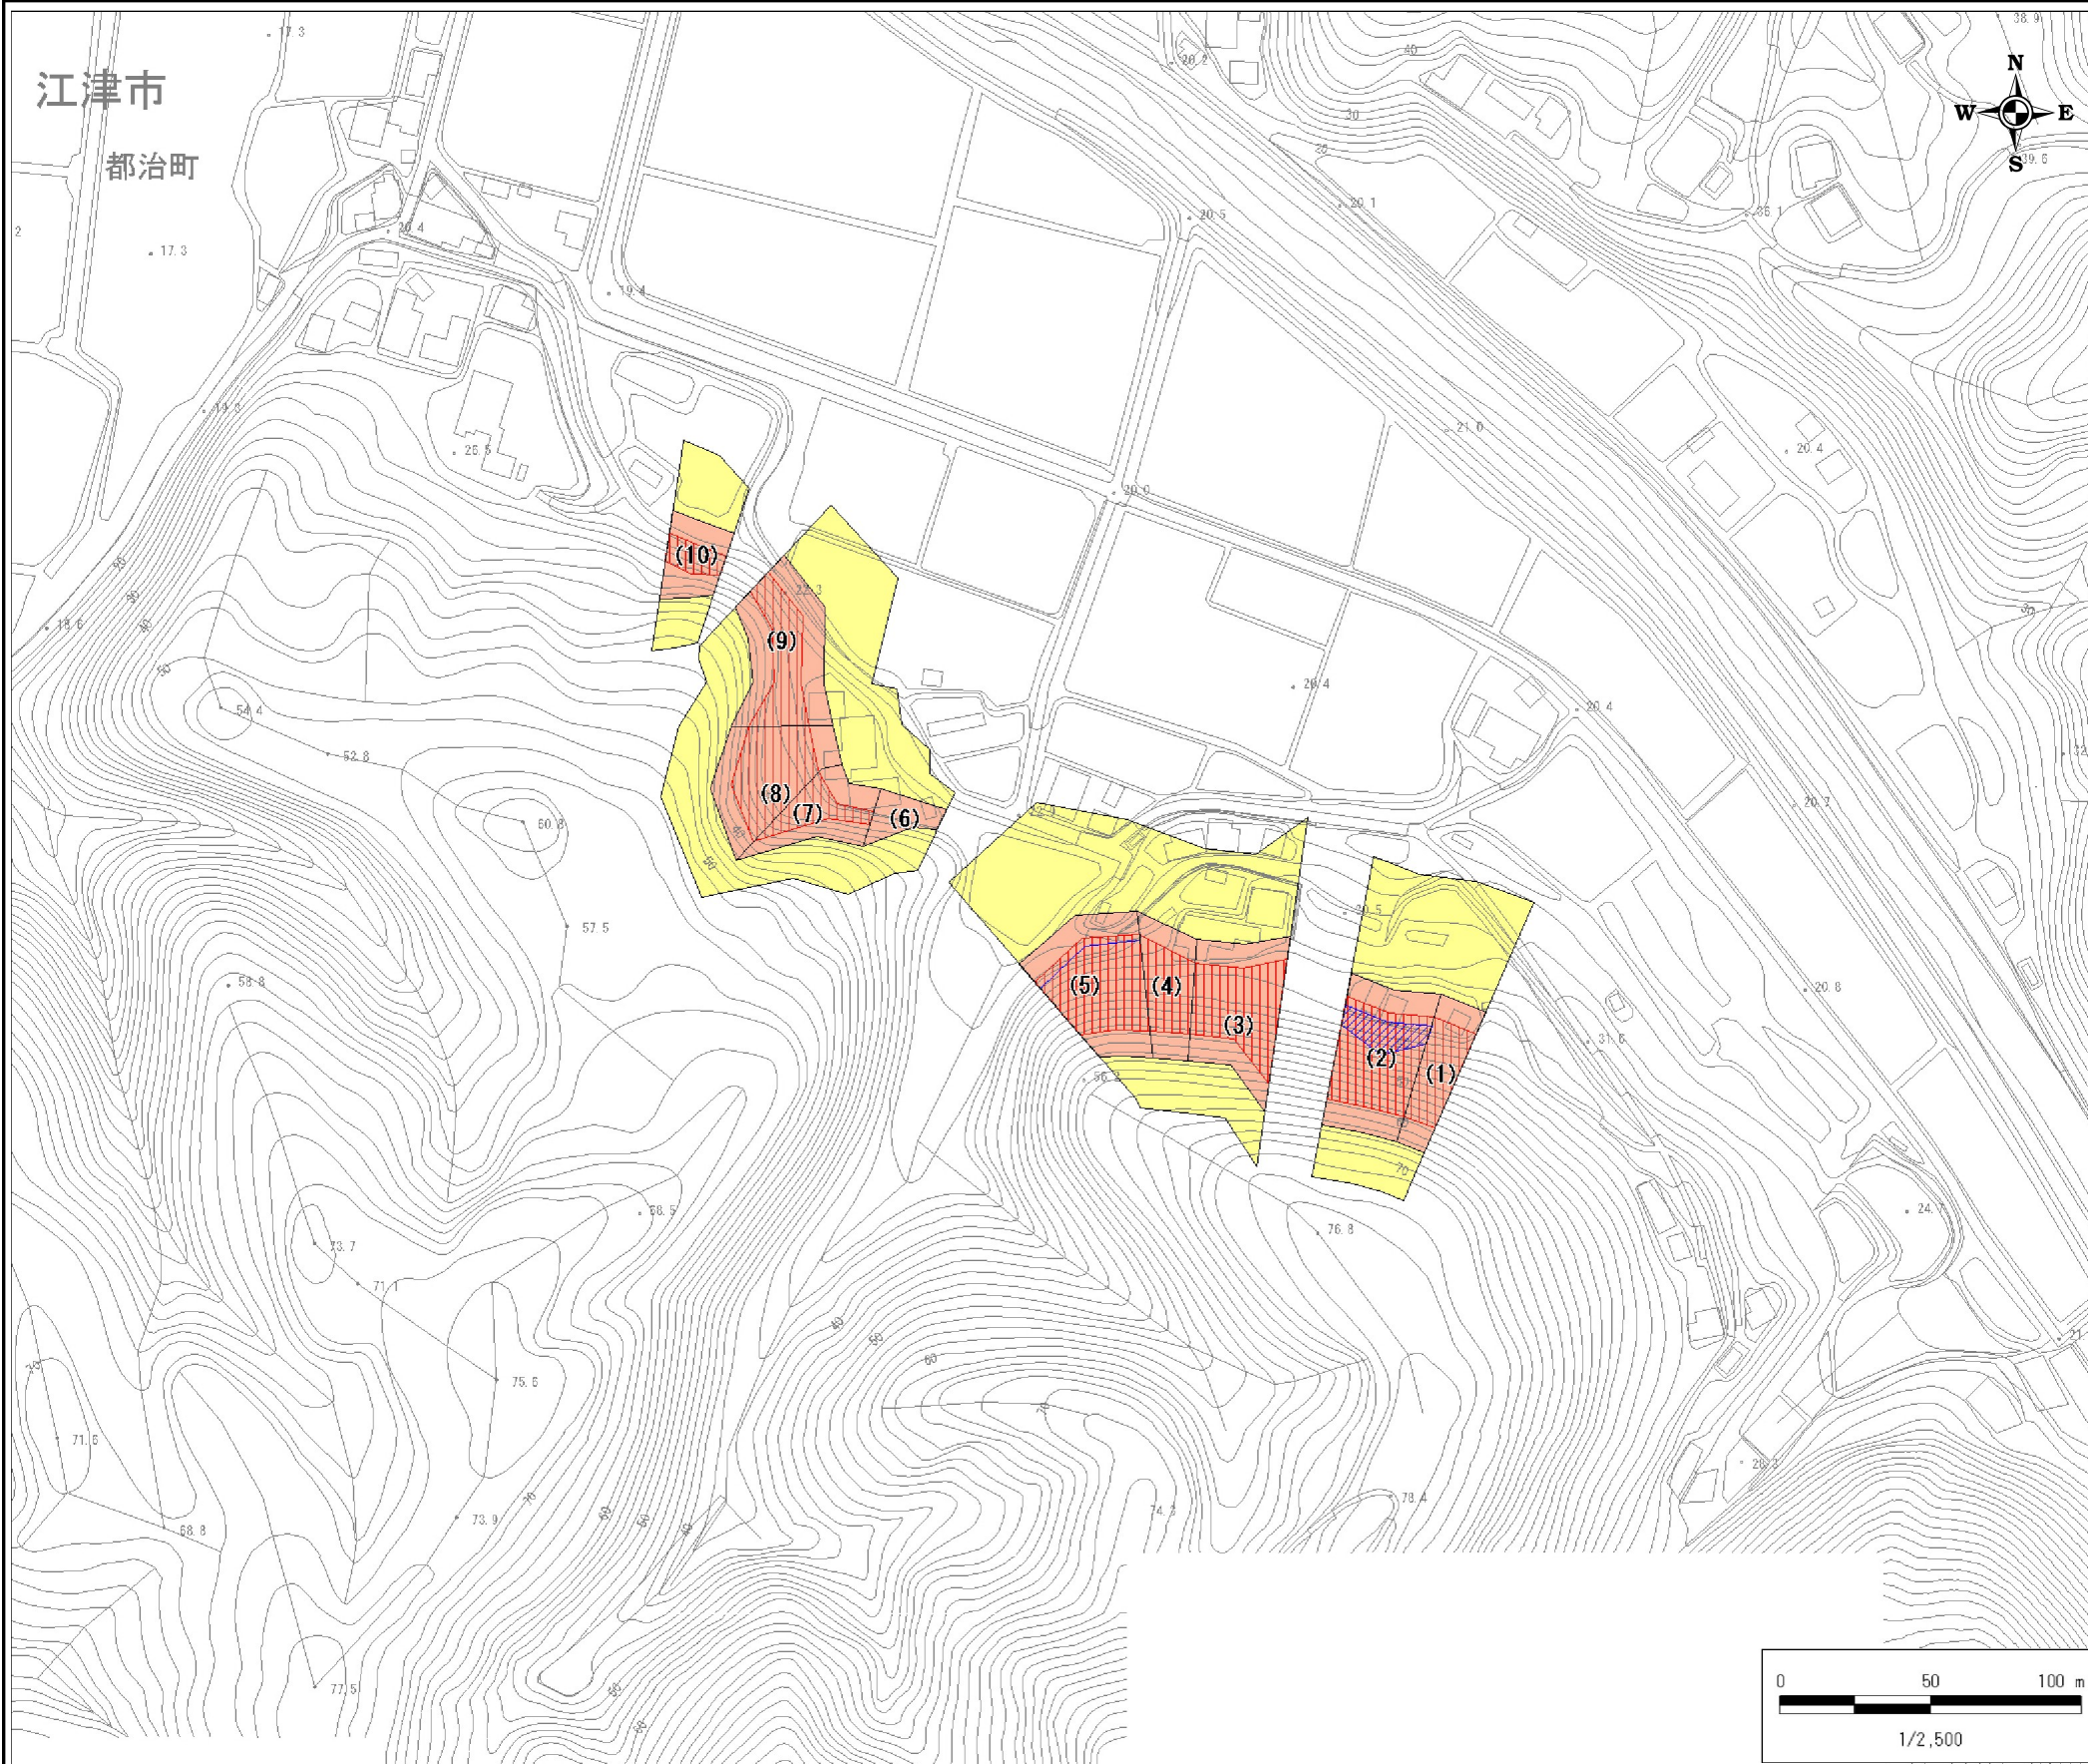
縮尺: 1/2,500
