土砂災害警戒区域・土砂災害特別警戒区域 区域図

自然現象の種類	急傾斜地の崩壊
基礎調査番号	132307A661101019
箇所名	弘長寺F
所在地	松江市宍道町東来待

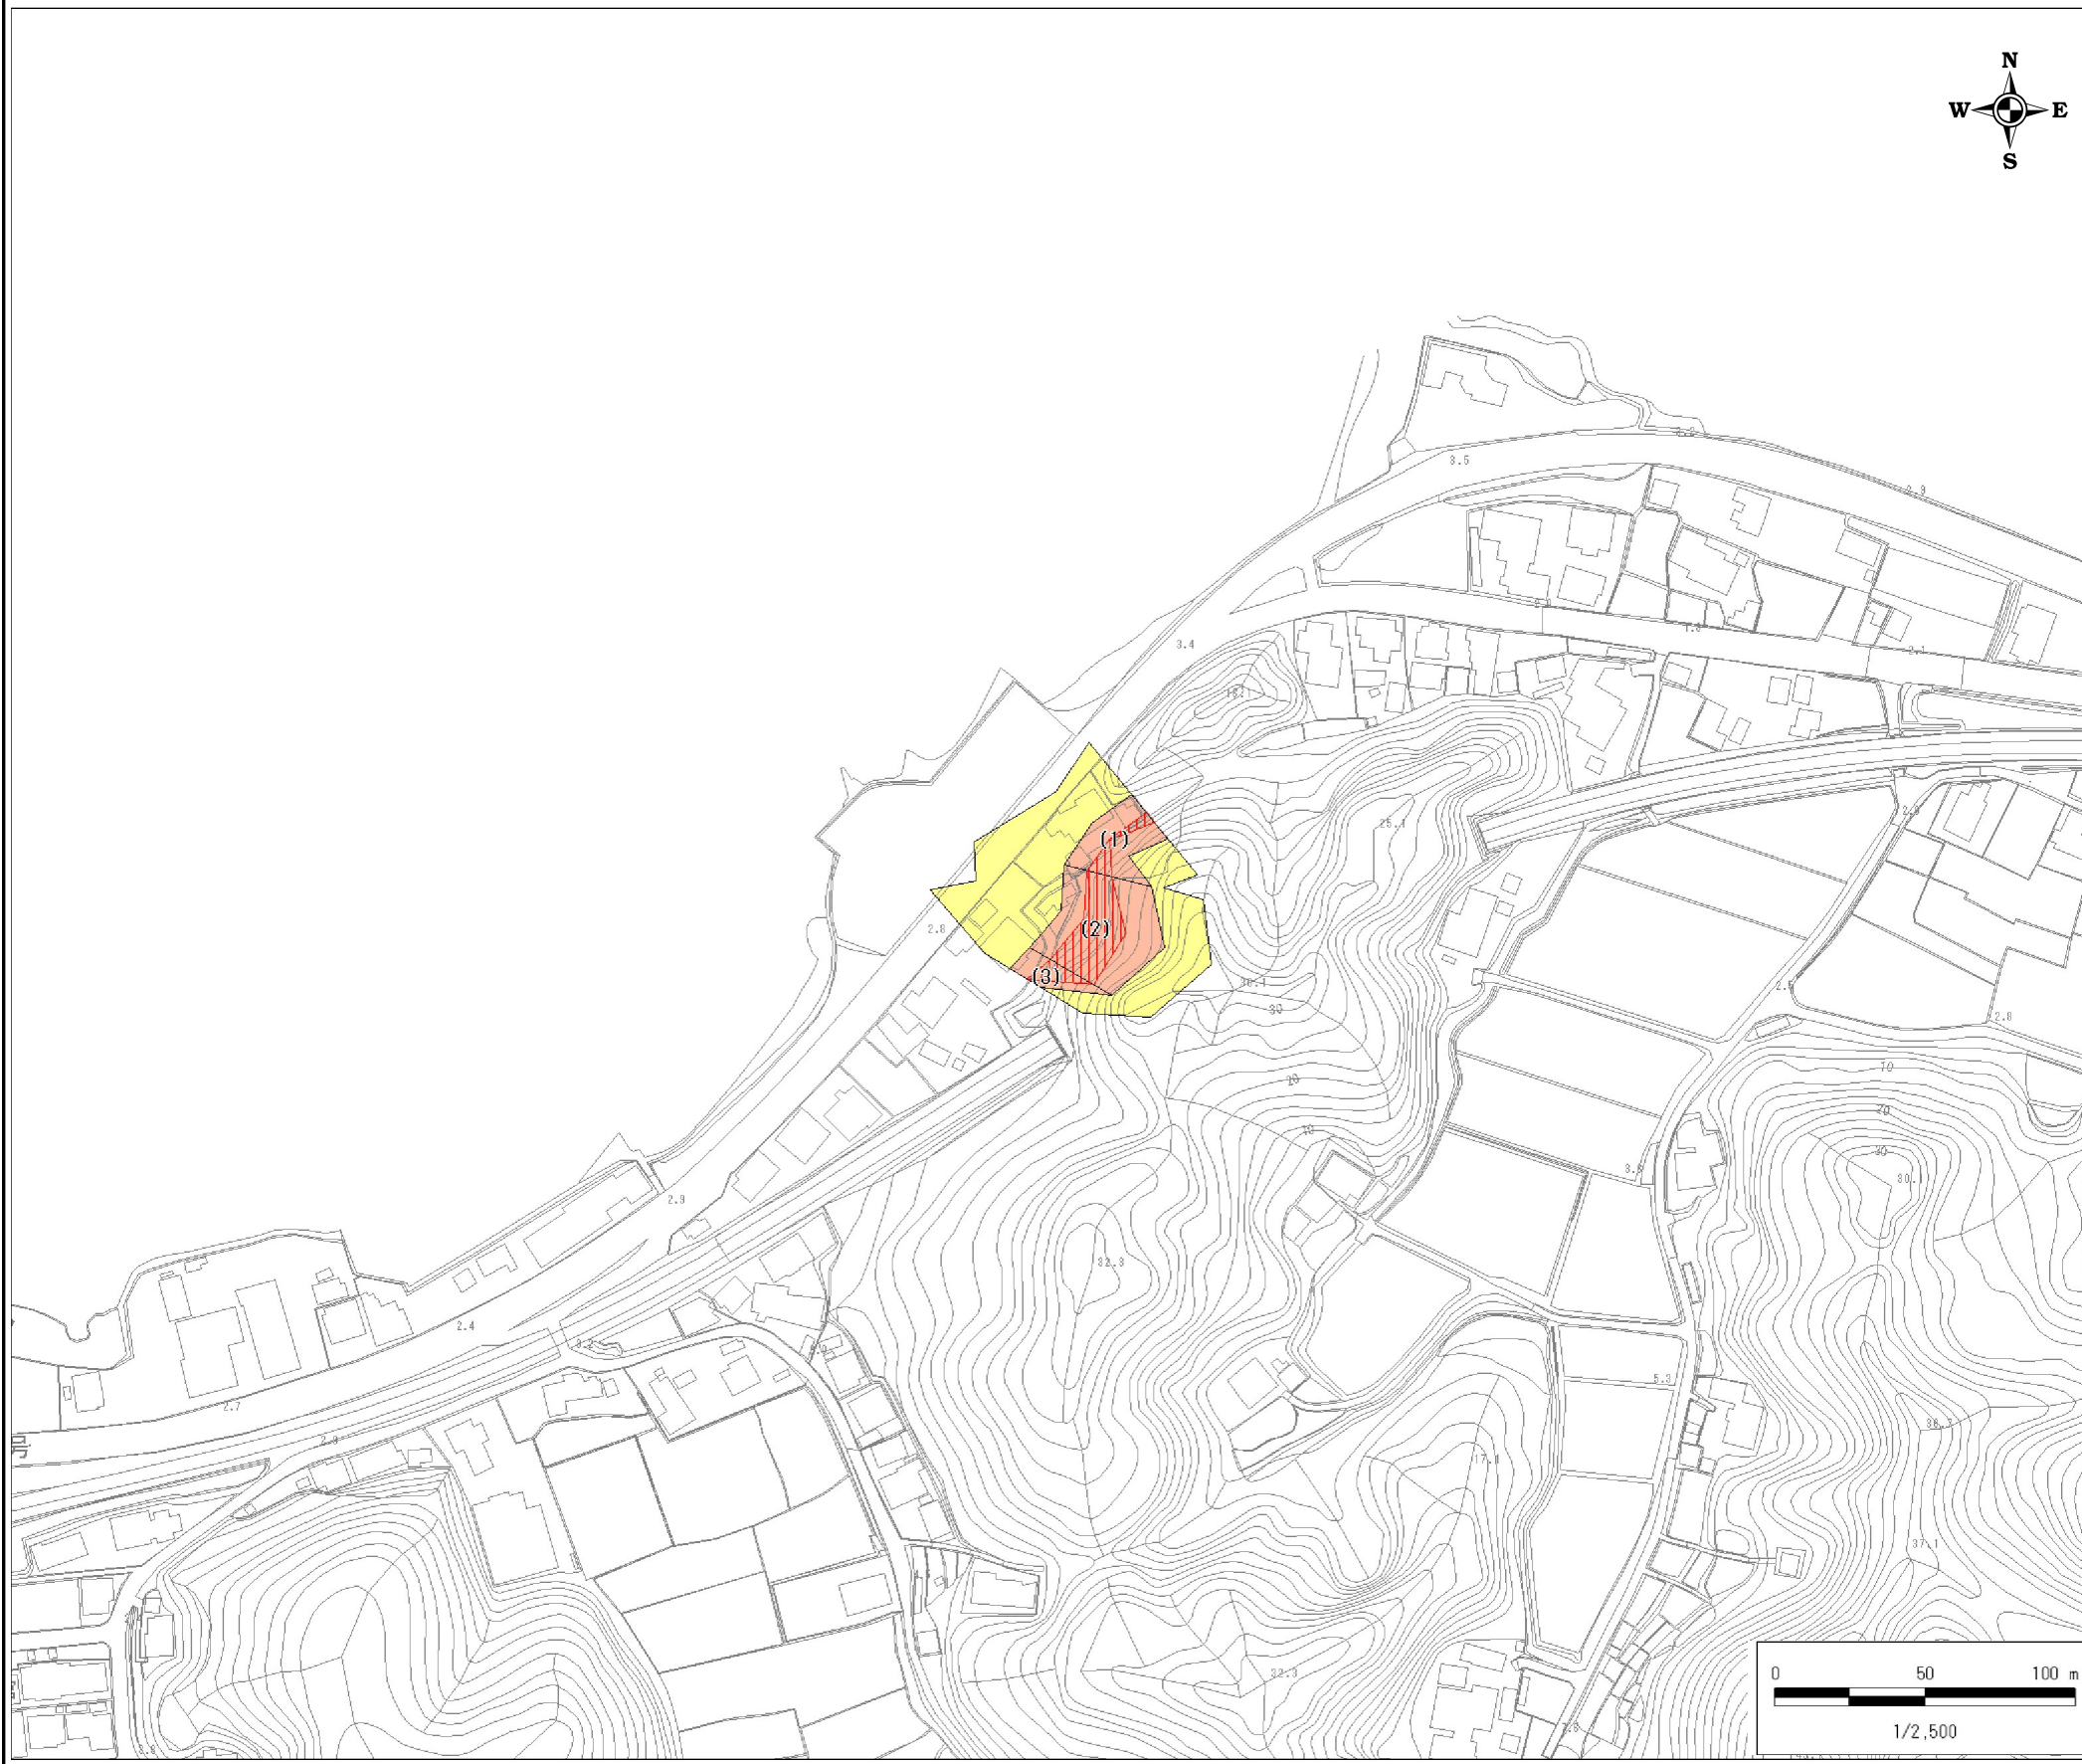
土砂災害警戒区域
	土砂災害特別警戒区域 ((数字)は区分番号)
	移動による力が100kN/m ² を超える区域
	堆積高が3mを超える区域
	それ以外の区域

区分番号	斜面下端より下方の土石等の力の大きさ								急傾斜地内の土石等の力の大きさ								備考
	(A)	(B)	(C)	(D)	(E)	(F)	(G)	(H)	(A)	(B)	(C)	(D)	(E)	(F)	(G)	(H)	
(1)	127.4	1.0	99.8	1.0	-	-	13.5	2.7	127.1	1.0	98.7	1.0	-	-	13.5	2.7	
(2)	144.6	1.0	99.7	1.0	-	-	13.7	2.7	144.0	1.0	98.7	1.0	-	-	13.7	2.7	
(3)	144.6	1.0	98.8	1.0	-	-	13.7	2.7	144.0	1.0	96.9	1.0	-	-	13.7	2.7
