## 土砂災害警戒区域・土砂災害特別警戒区域 区域図

自然現象の種類	土石流
基礎調査番号	132381A660416035
箇所名	猪の谷川
所在地	雲南市 三刀屋町給下

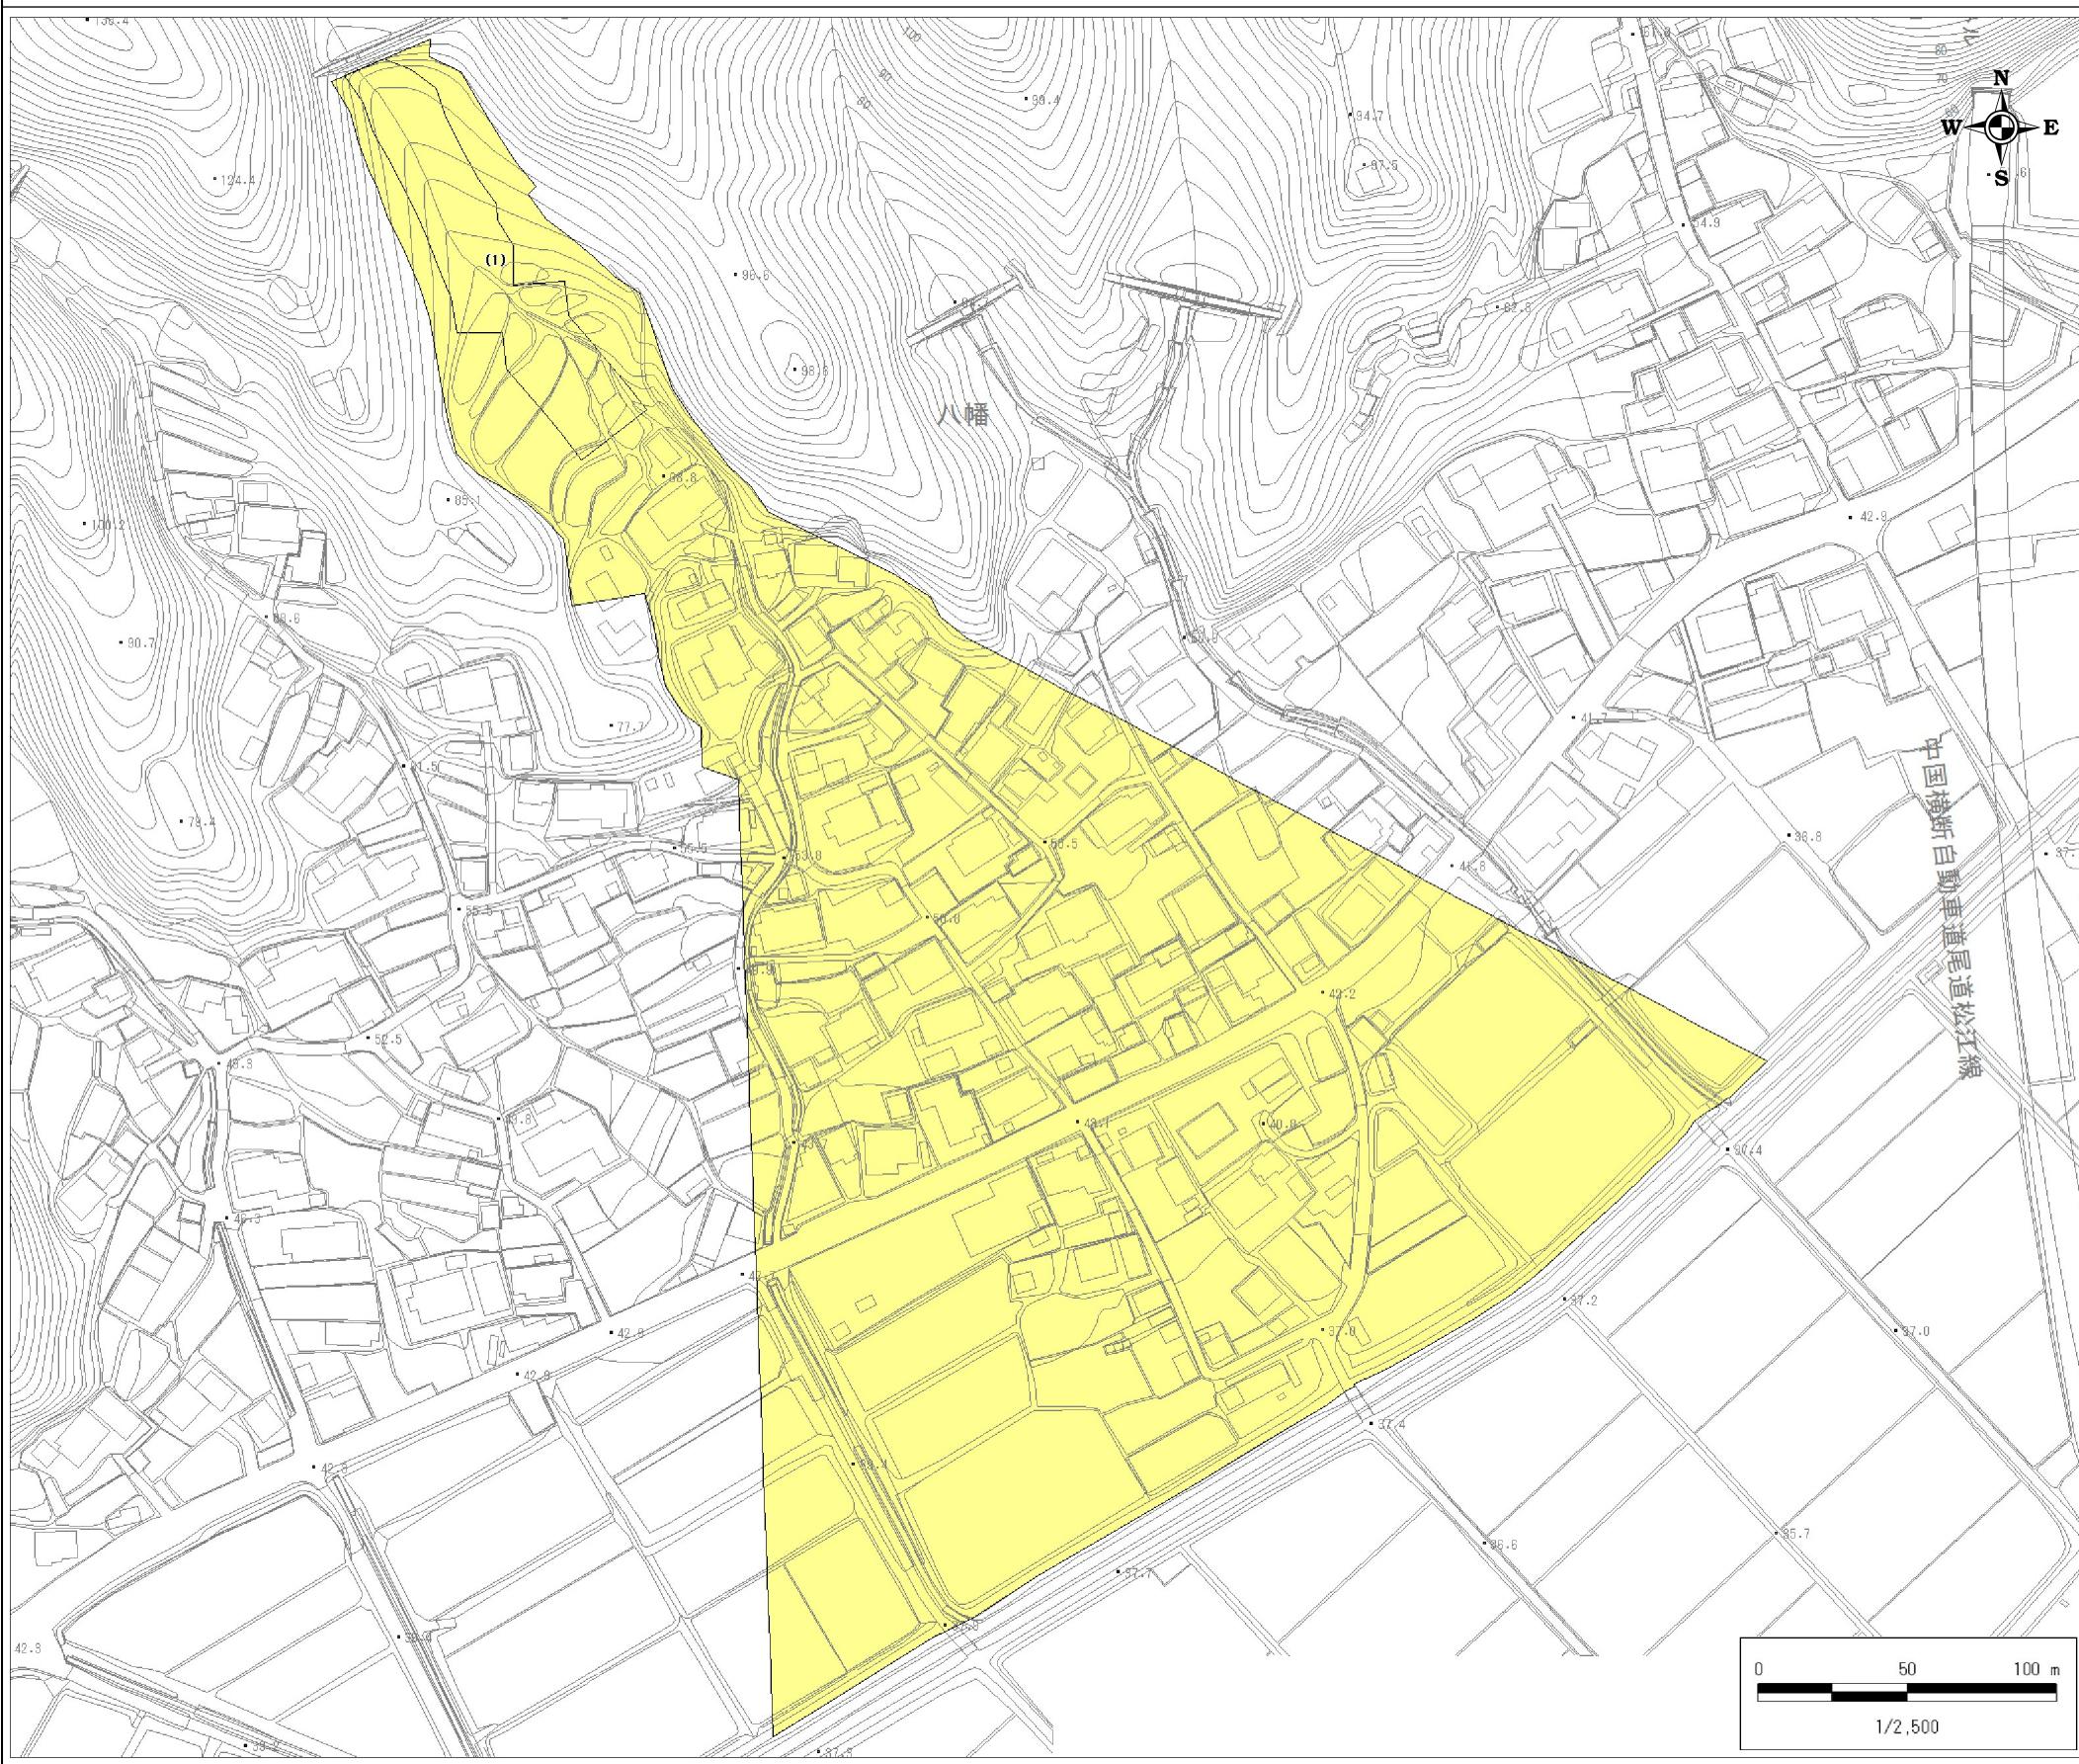
縮尺: 1/2,500

区分番号	(A)	(B)	区分番号	(A)	(B)
( 1 )	31.6	0.9

力の区分表記の説明
(A) 土石流により建築物に作用すると想定される力のうち最大のもの (kN/m <sup>2</sup> )
(B) (A)が当該建築物に作用する場合の土石流の高さ (m)
