土砂災害警戒区域・土砂災害特別警戒区域 区域図

自然現象の種類	急傾斜地の崩壊
基礎調査番号	132481A661102081
箇所名	美都町川西B
所在地	益田市美都町山本

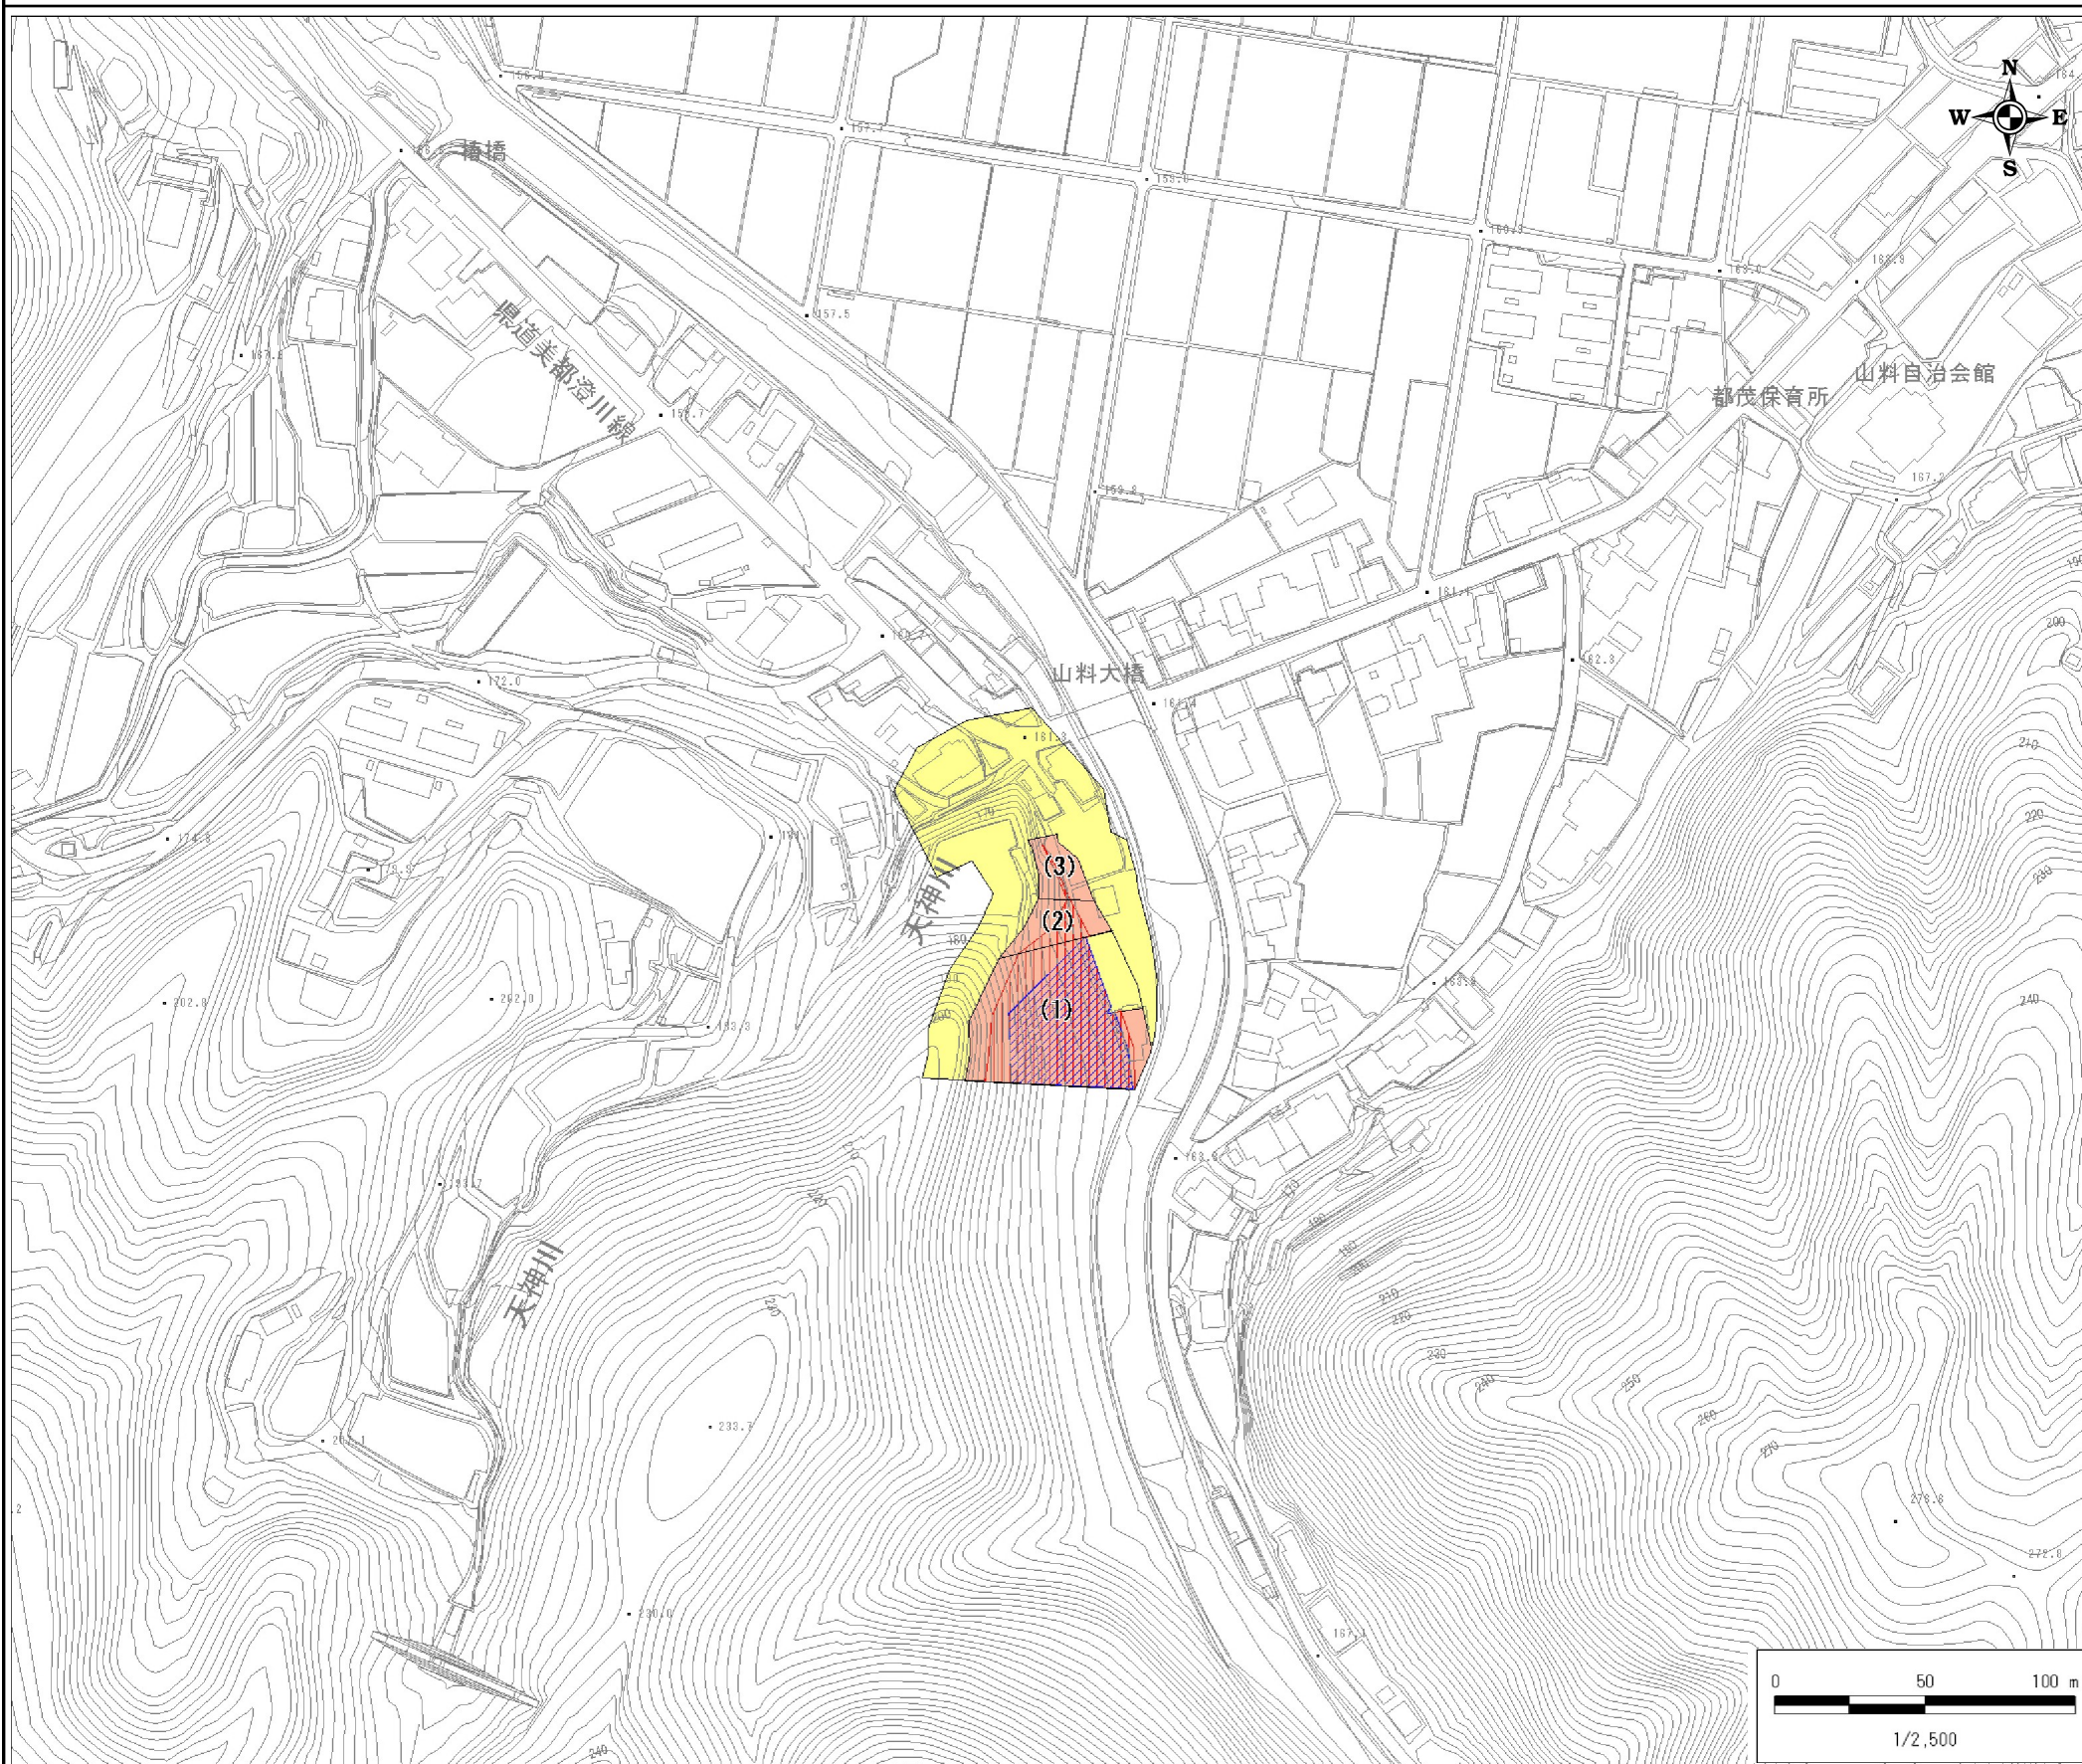
土砂災害警戒区域
	土砂災害特別警戒区域 ((数字)は区分番号)
	移動による力が100kN/mを超える区域
	堆積高が3mを超える区域
	それ以外の区域

土石等の力の大きさの表示

「土石等の力の大きさ一覧表」参照

区分番号	斜面下端より下方の土石等の力の大きさ								急傾斜地内の土石等の力の大きさ								備考
	(A)	(B)	(C)	(D)	(E)	(F)	(G)	(H)	(A)	(B)	(C)	(D)	(E)	(F)	(G)	(H)	
(1)	151.7	1.0	100.0	1.0	18.3	3.6	15.2	3.0	151.7	1.0	99.1	1.0	18.3	3.6	15.2	3.0	
(2)	118.0	1.0	99.9	1.0	-	-	12.0	2.4	118.0	1.0	99.1	1.0	-	-	12.0	2.4	
(3)	112.8	1.0	99.8	1.0	-	-	15.1	3.0	112.8	1.0	99.1	1.0	-	-	15.1	3.0
