土砂災害警戒区域・土砂災害特別警戒区域 区域図

自然現象の種類	急傾斜地の崩壊
基礎調査番号	132482A661102084
箇所名	石組A
所在地	益田市匹見町紙祖

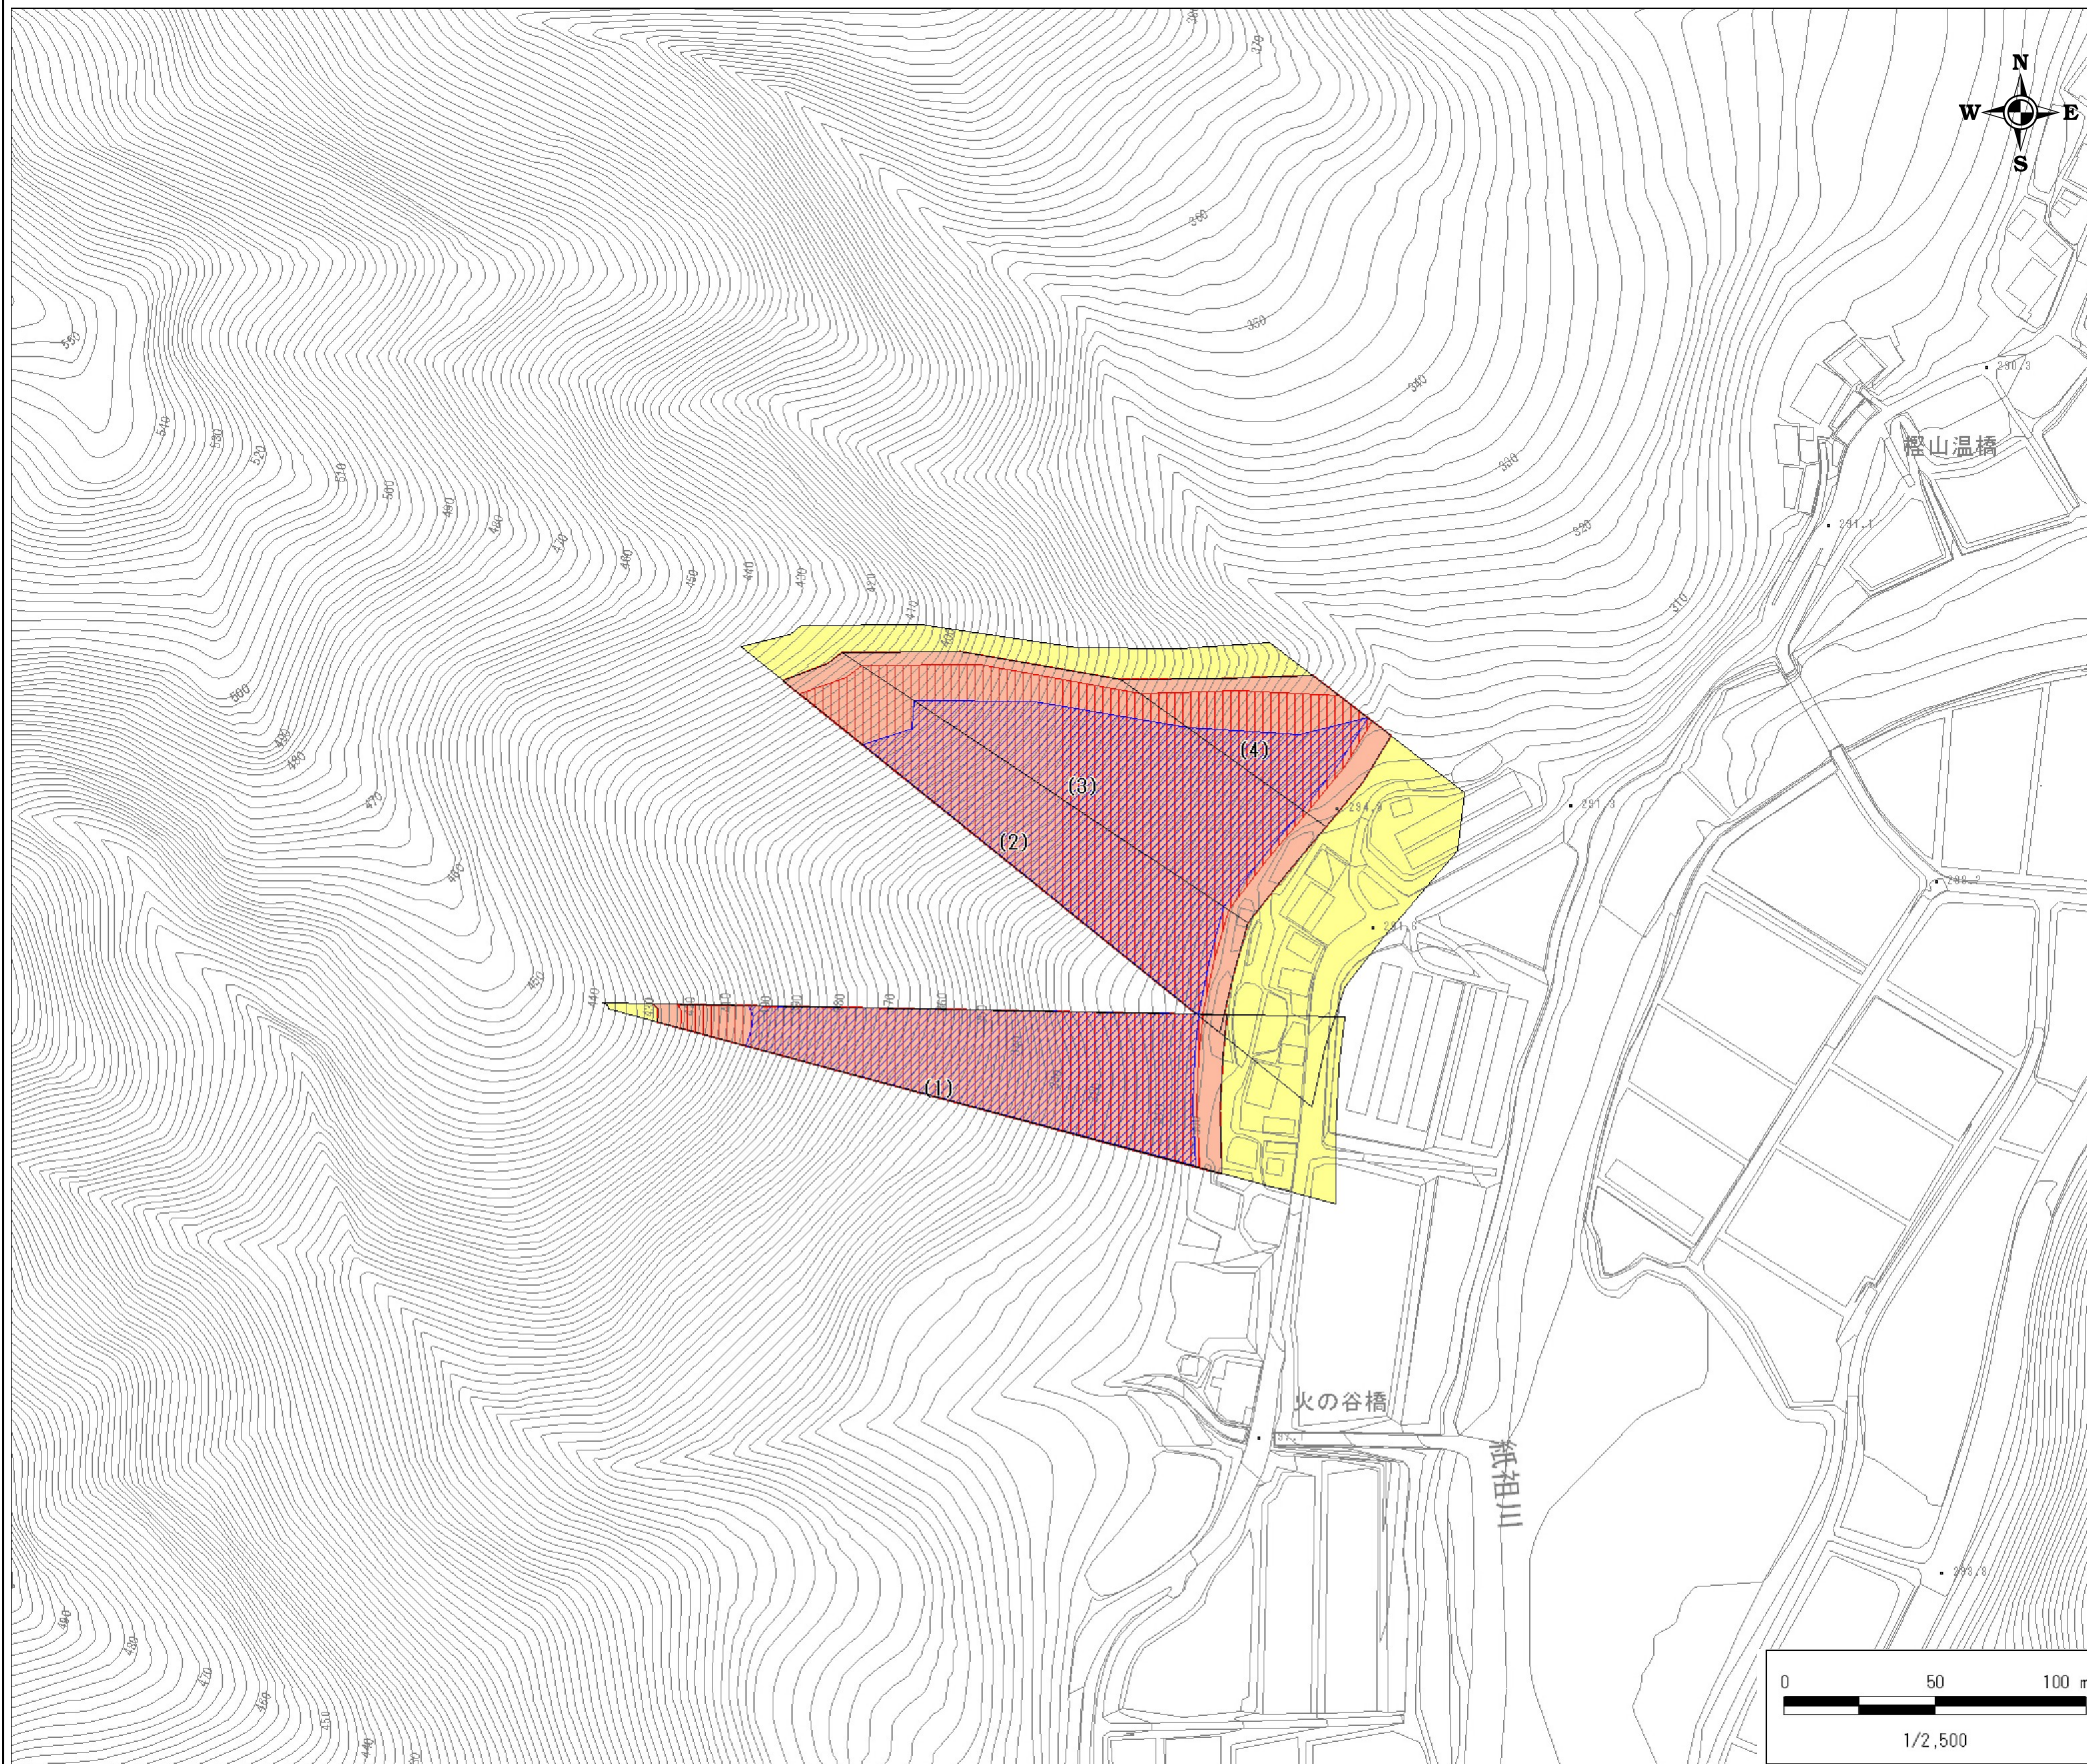
土砂災害警戒区域
	土砂災害特別警戒区域 ((数字)は区分番号)
	移動による力が100kN/m <sup>2</sup> を超える区域
	堆積高が3mを超える区域
	それ以外の区域

区分番号	斜面下端より下方の土石等の力の大きさ								急傾斜地内の土石等の力の大きさ								備 考
	(A)	(B)	(C)	(D)	(E)	(F)	(G)	(H)	(A)	(B)	(C)	(D)	(E)	(F)	(G)	(H)	
( 1 )	156.3	1.0	99.9	1.0	19.7	3.9	15.2	3.0	156.3	1.0	96.3	1.0	19.7	3.9	14.9	3.0	
( 2 )	162.2	1.0	99.4	1.0	20.4	4.0	15.2	3.0	162.2	1.0	96.9	1.0	20.4	4.0	15.1	3.0	
( 3 )	163.9	1.0	99.3	1.0	20.7	4.1	15.2	3.0	163.9	1.0	96.9	1.0	20.7	4.1	13.9	2.7	
( 4 )	162.7	1.0	99.5	1.0	20.5	4.1	15.2	3.0	162.7	1.0	99.4	1.0	20.5	4.1	15.1	3.0
