土砂災害警戒区域・土砂災害特別警戒区域 区域図

自然現象の種類	急傾斜地の崩壊
基礎調査番号	132481A661101042
箇所名	美都町本郷A
所在地	益田市美都町宇津川

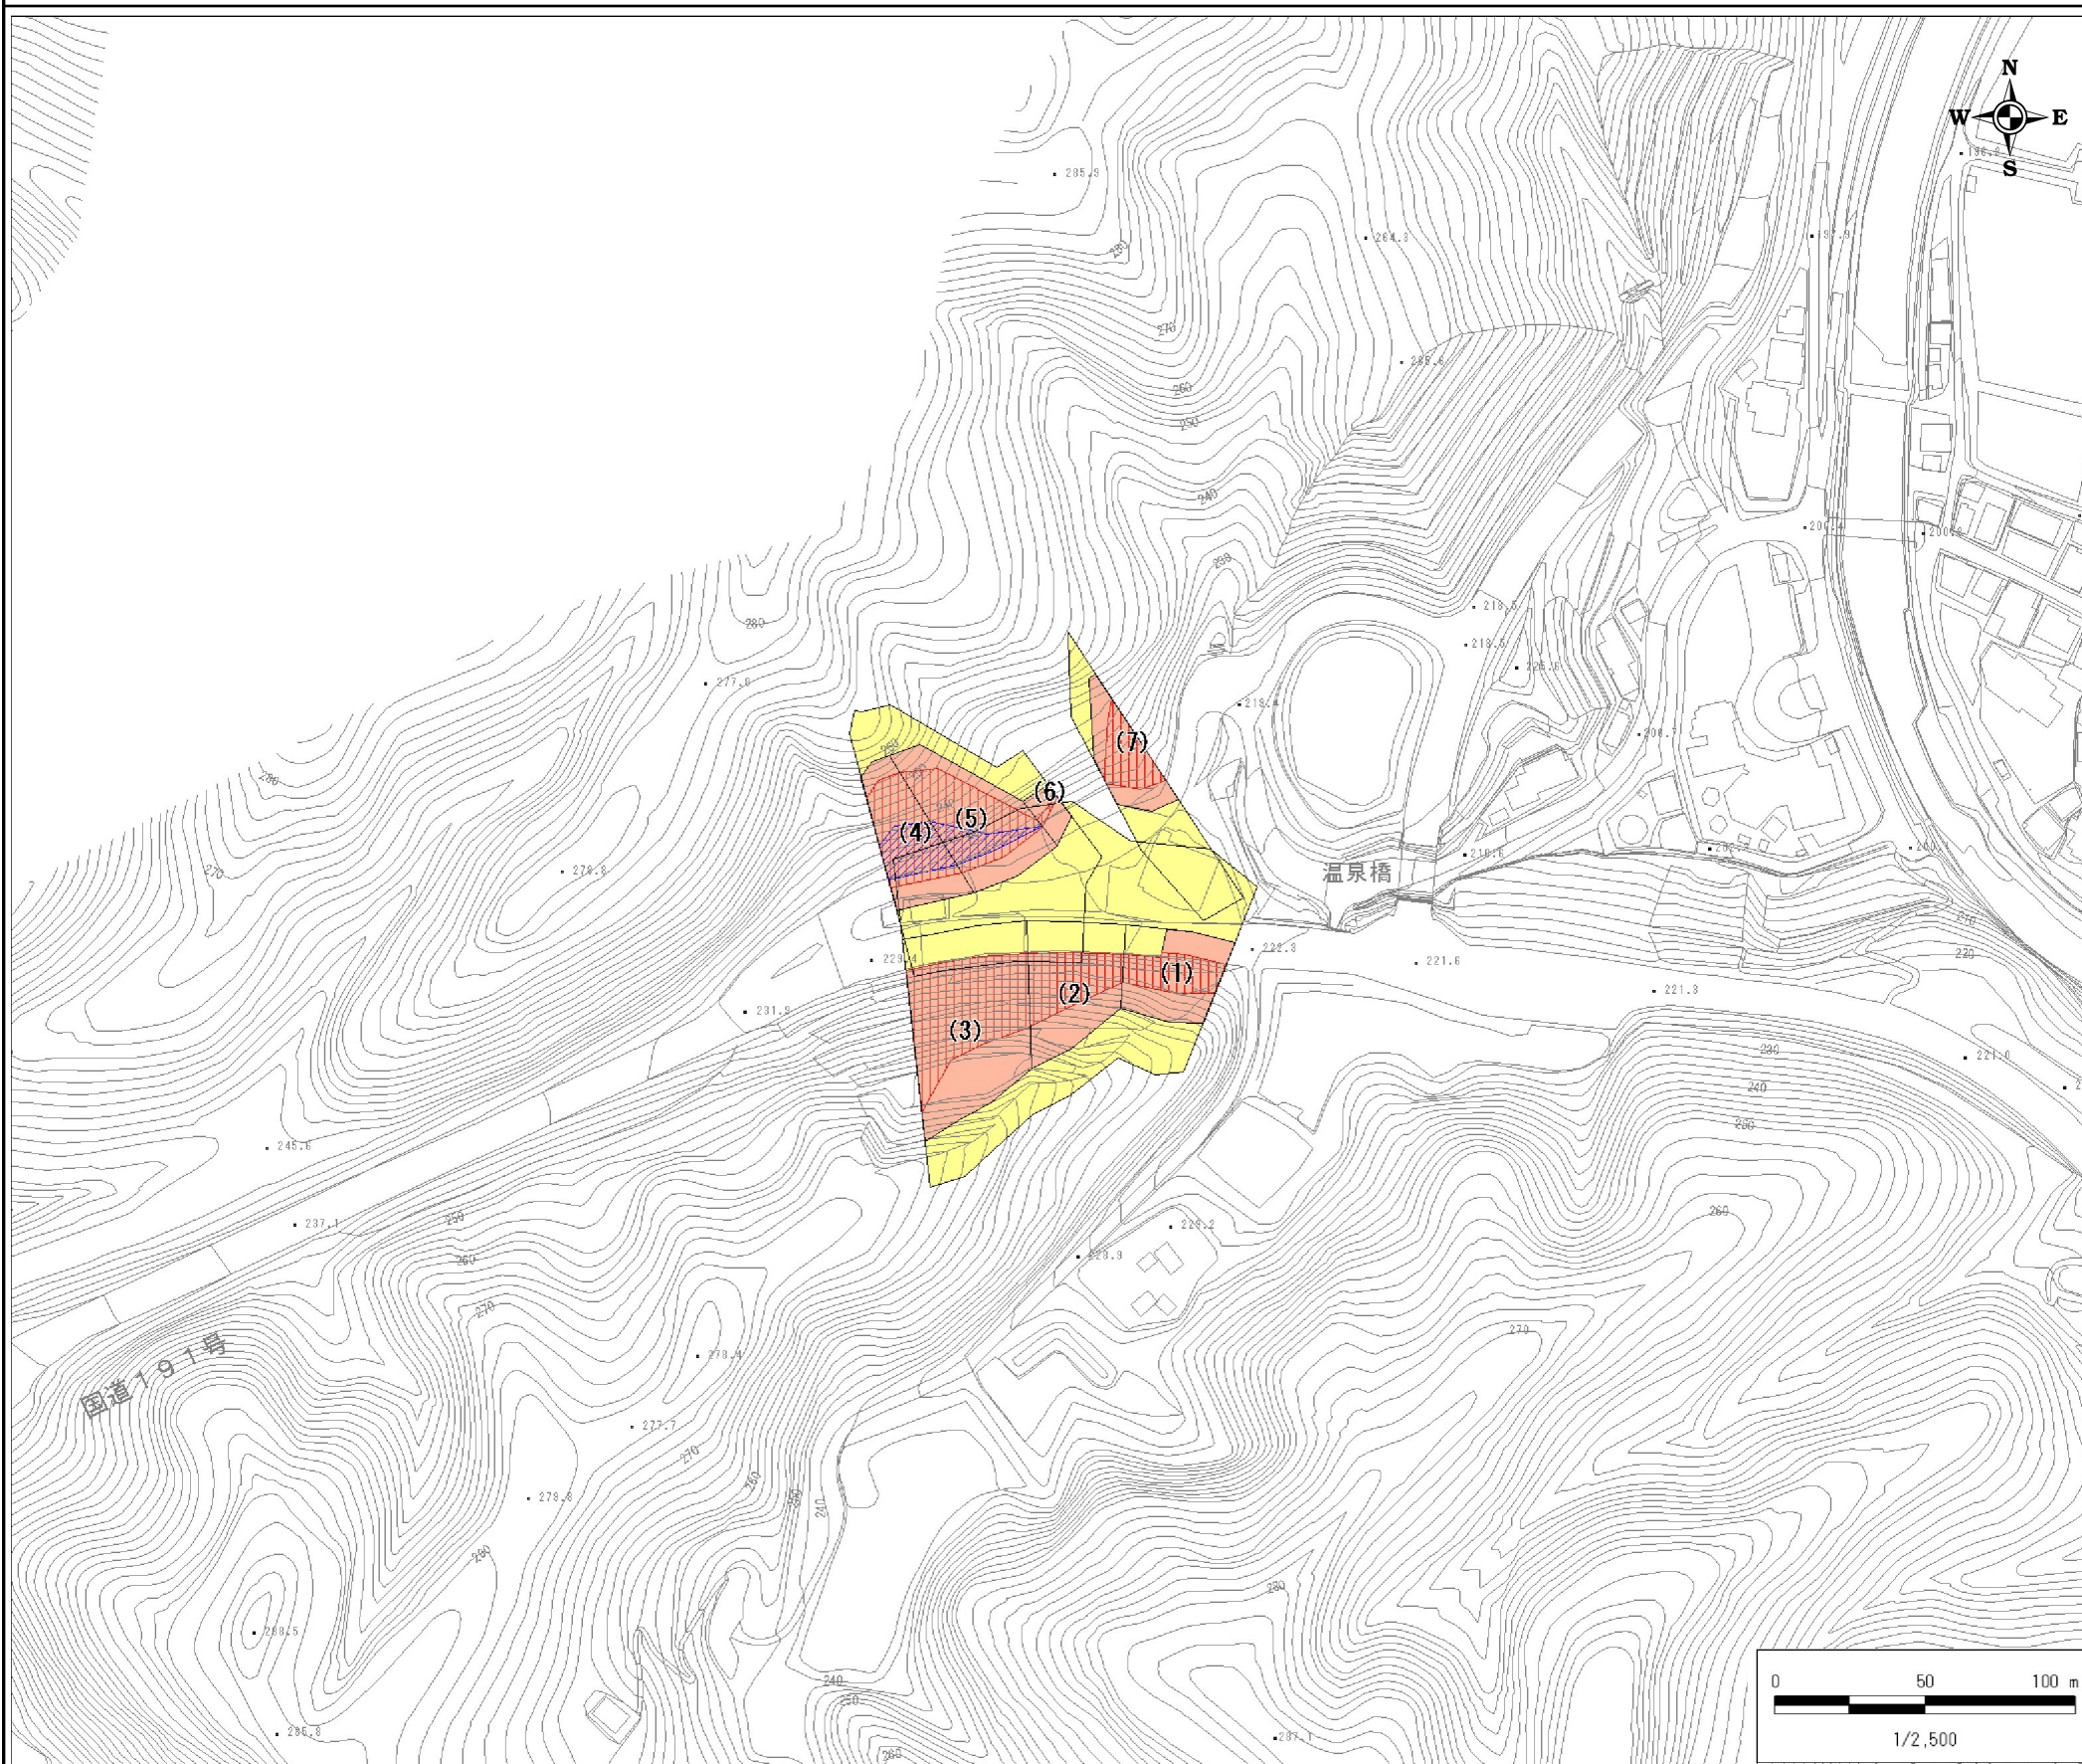
土砂災害警戒区域
	土砂災害特別警戒区域 ((数字)は区分番号)
	移動による力が100kN/mを超える区域
	堆積高が3mを超える区域
	それ以外の区域

区分番号	斜面下端より下方の土石等の力の大きさ								急傾斜地内の土石等の力の大きさ								備考
	(A)	(B)	(C)	(D)	(E)	(F)	(G)	(H)	(A)	(B)	(C)	(D)	(E)	(F)	(G)	(H)	
(1)	133.0	1.0	99.9	1.0	-	-	11.0	2.2	133.0	1.0	100.0	1.0	-	-	11.0	2.2	
(2)	147.7	1.0	99.4	1.0	-	-	11.5	2.3	147.7	1.0	96.9	1.0	-	-	11.5	2.3	
(3)	147.7	1.0	99.5	1.0	-	-	14.1	2.8	147.7	1.0	97.4	1.0	-	-	14.1	2.8	
(4)	156.5	1.0	99.3	1.0	16.2	3.2	15.2	3.0	156.5	1.0	96.9	1.0	16.2	3.2	14.2	2.8	
(5)	154.9	1.0	99.0	1.0	16.0	3.2	15.0	3.0	154.9	1.0	96.9	1.0	16.0	3.2	14.8	2.9	
(6)	109.4	1.0	99.0	1.0	-	-	11.7	2.3	109.4	1.0	95.1	1.0	-	-	11.7	2.3	
(7)	134.7	1.0	99.5	1.0	-	-	13.8	2.7	134.7	1.0	99.7	1.0	-	-	13.8	2.7
