土砂災害警戒区域・土砂災害特別警戒区域 区域図

自然現象の種類	急傾斜地の崩壊
基礎調査番号	132205A661120012
箇所名	本郷D
所在地	大田市大代町新屋

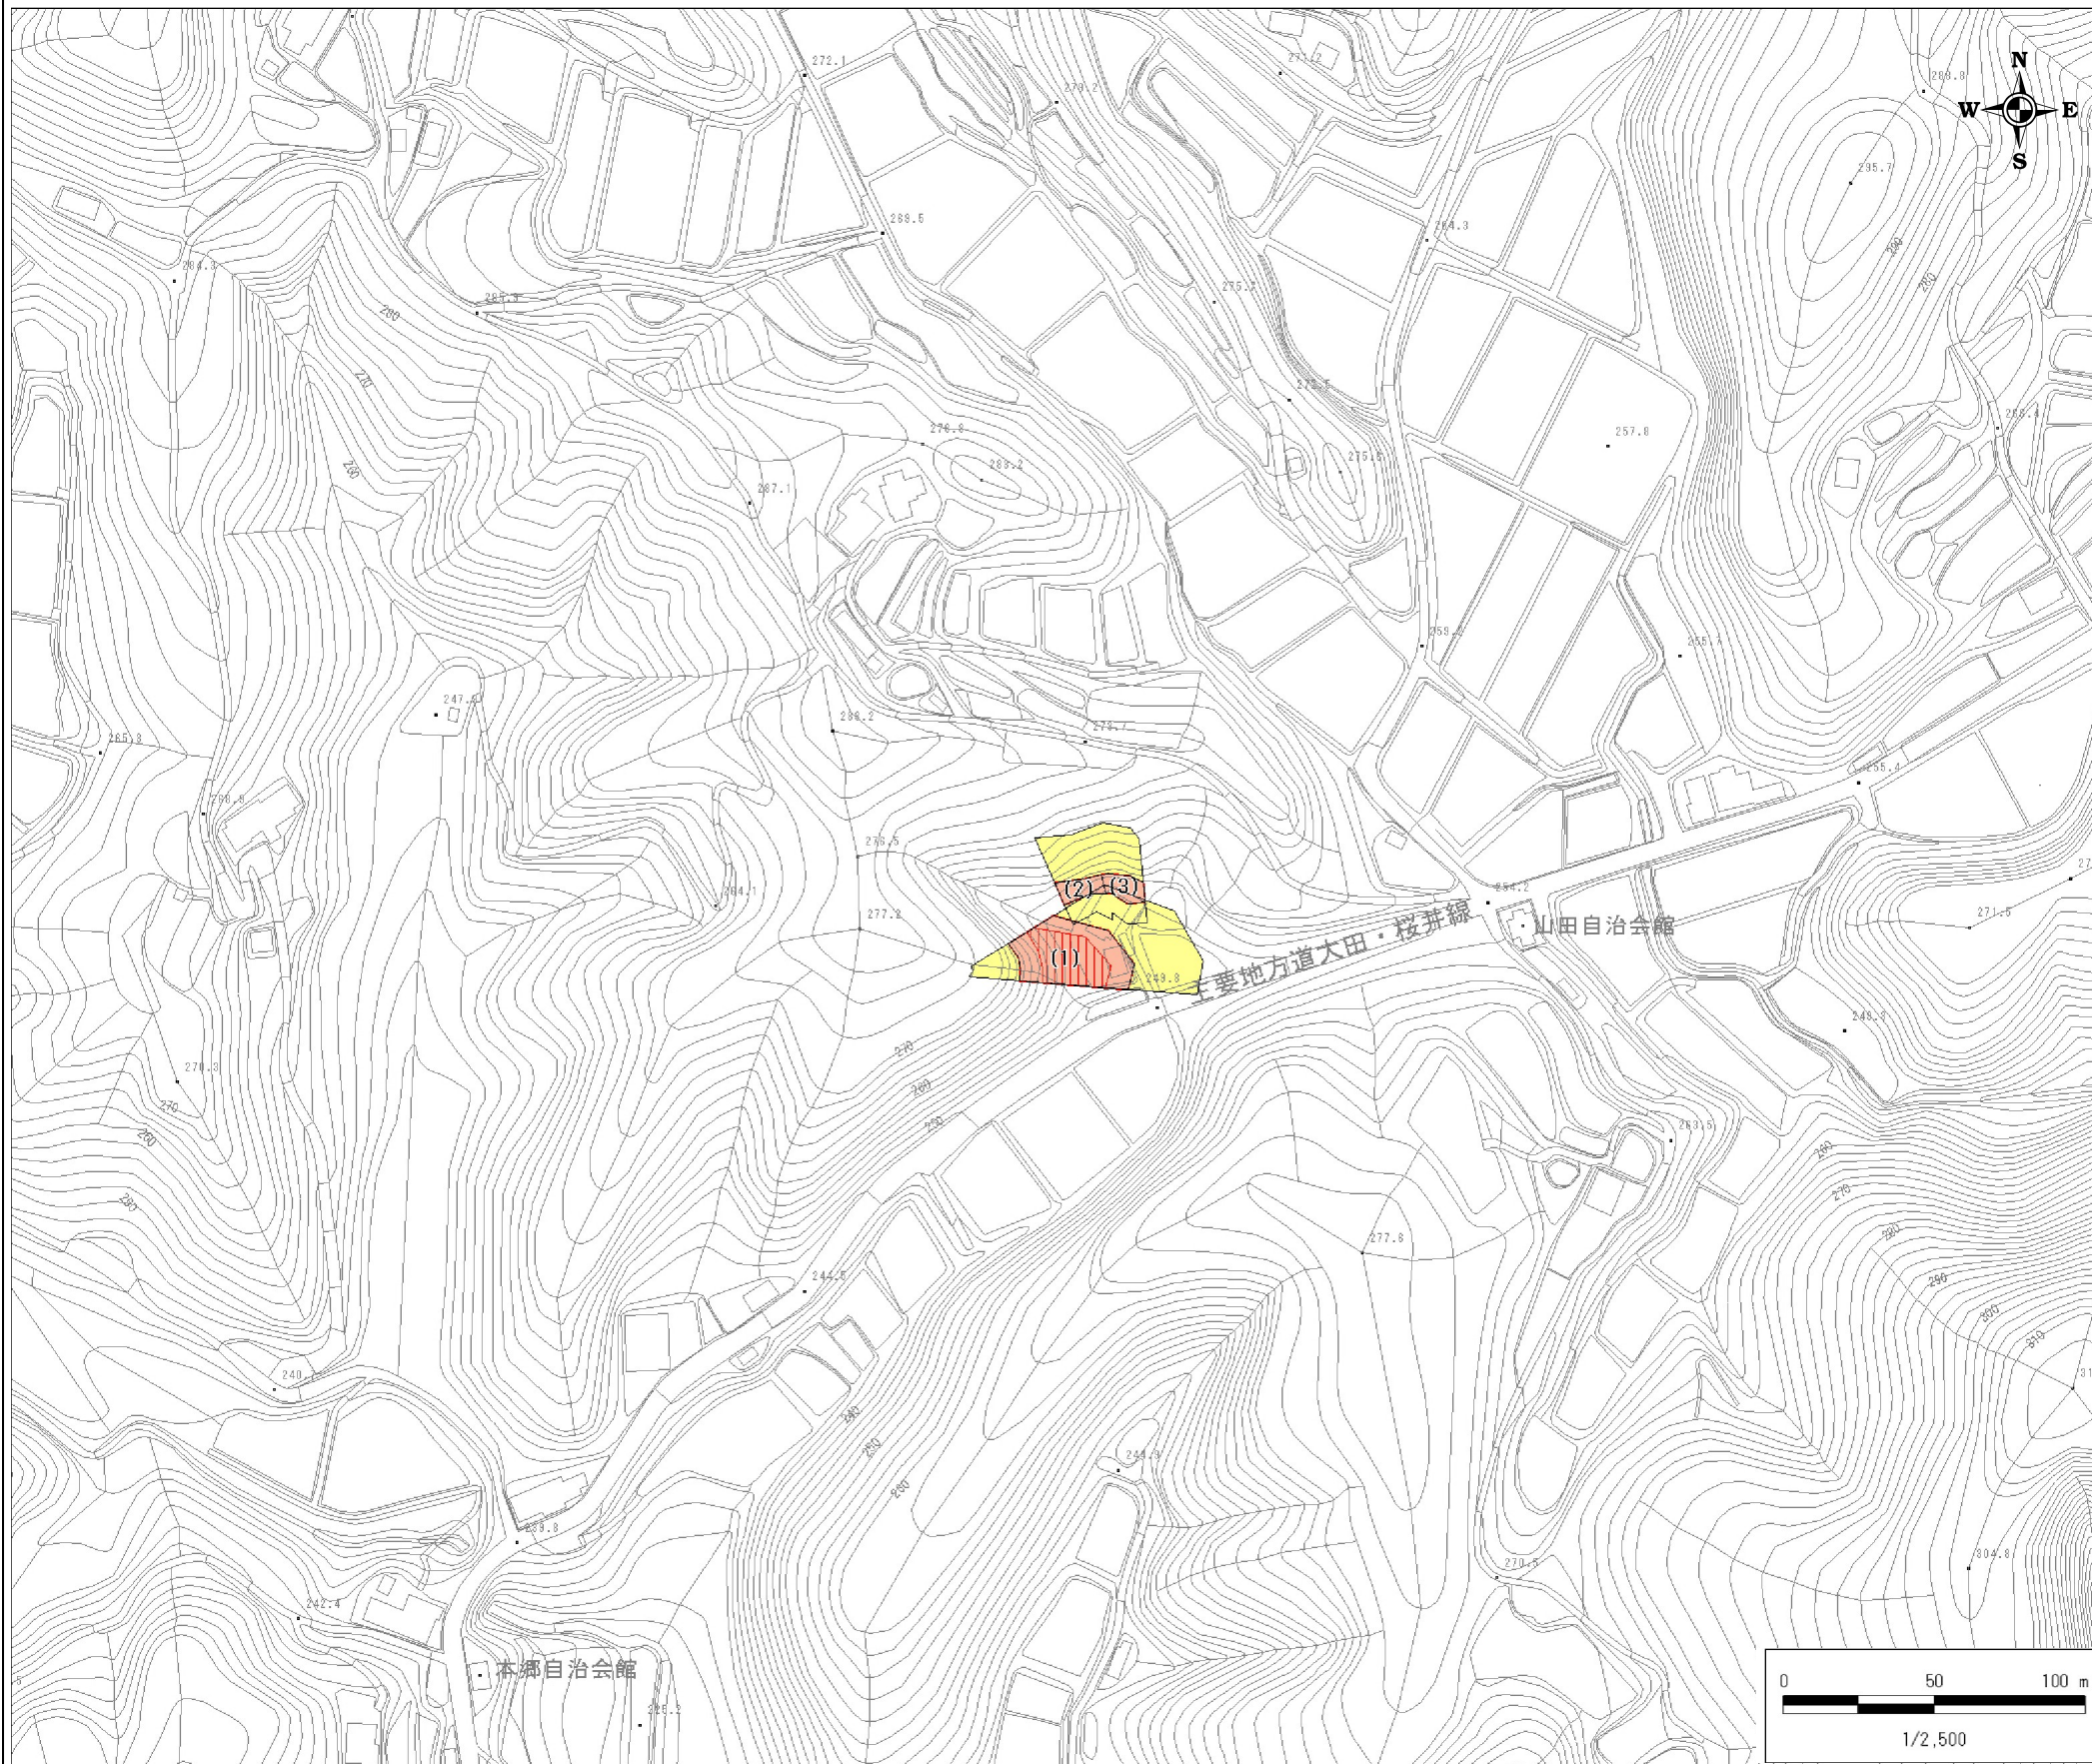
縮尺: 1/2,500
