自然現象の種類	急傾斜地の崩壊
基礎調査番号	132202A661107114
箇所名	伊甘A
所在地	浜田市 上府町

土石等の力の大きさの表示

土石等の力の大きさ一覧表

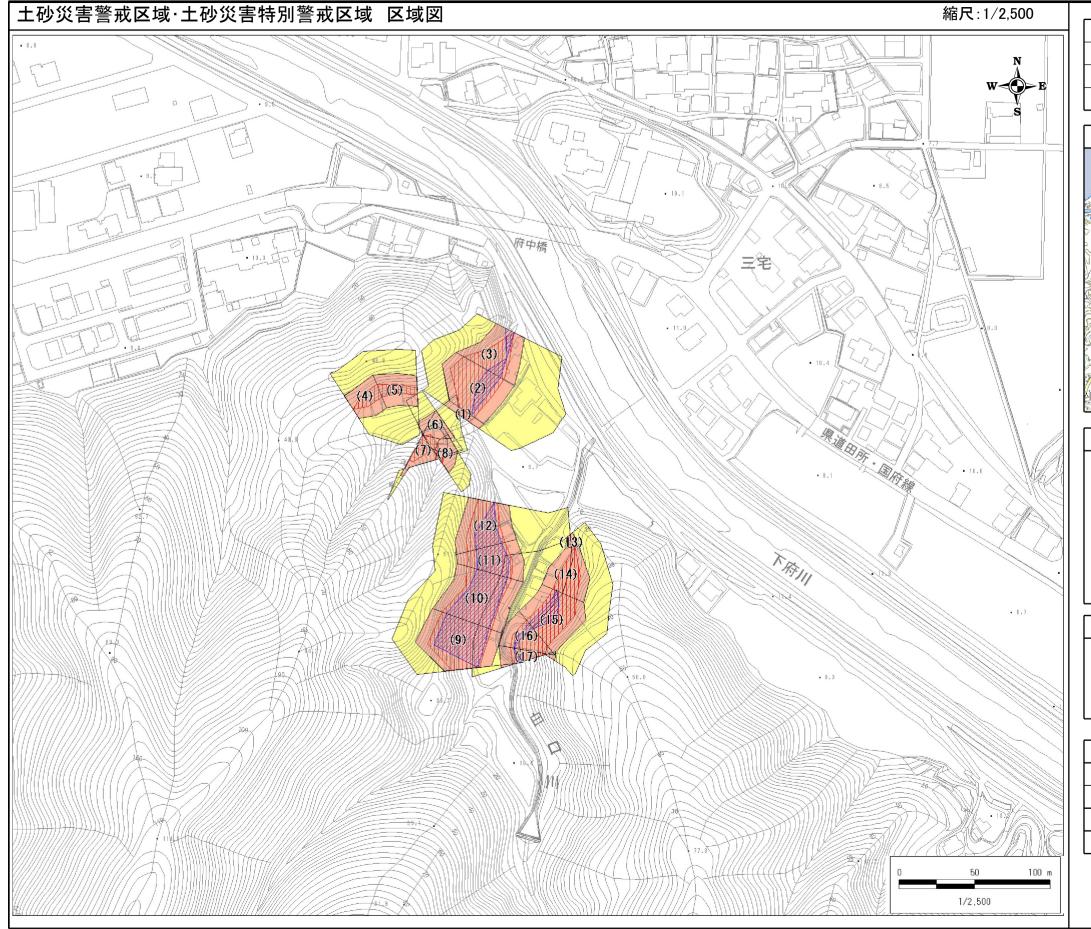
「土石等の力の大きさ一覧表」参照
