土砂災害警戒区域・土砂災害特別警戒区域 区域図

自然現象の種類	急傾斜地の崩壊
基礎調査番号	132401A661101073
箇所名	吉成B
所在地	出雲市斐川町三絡

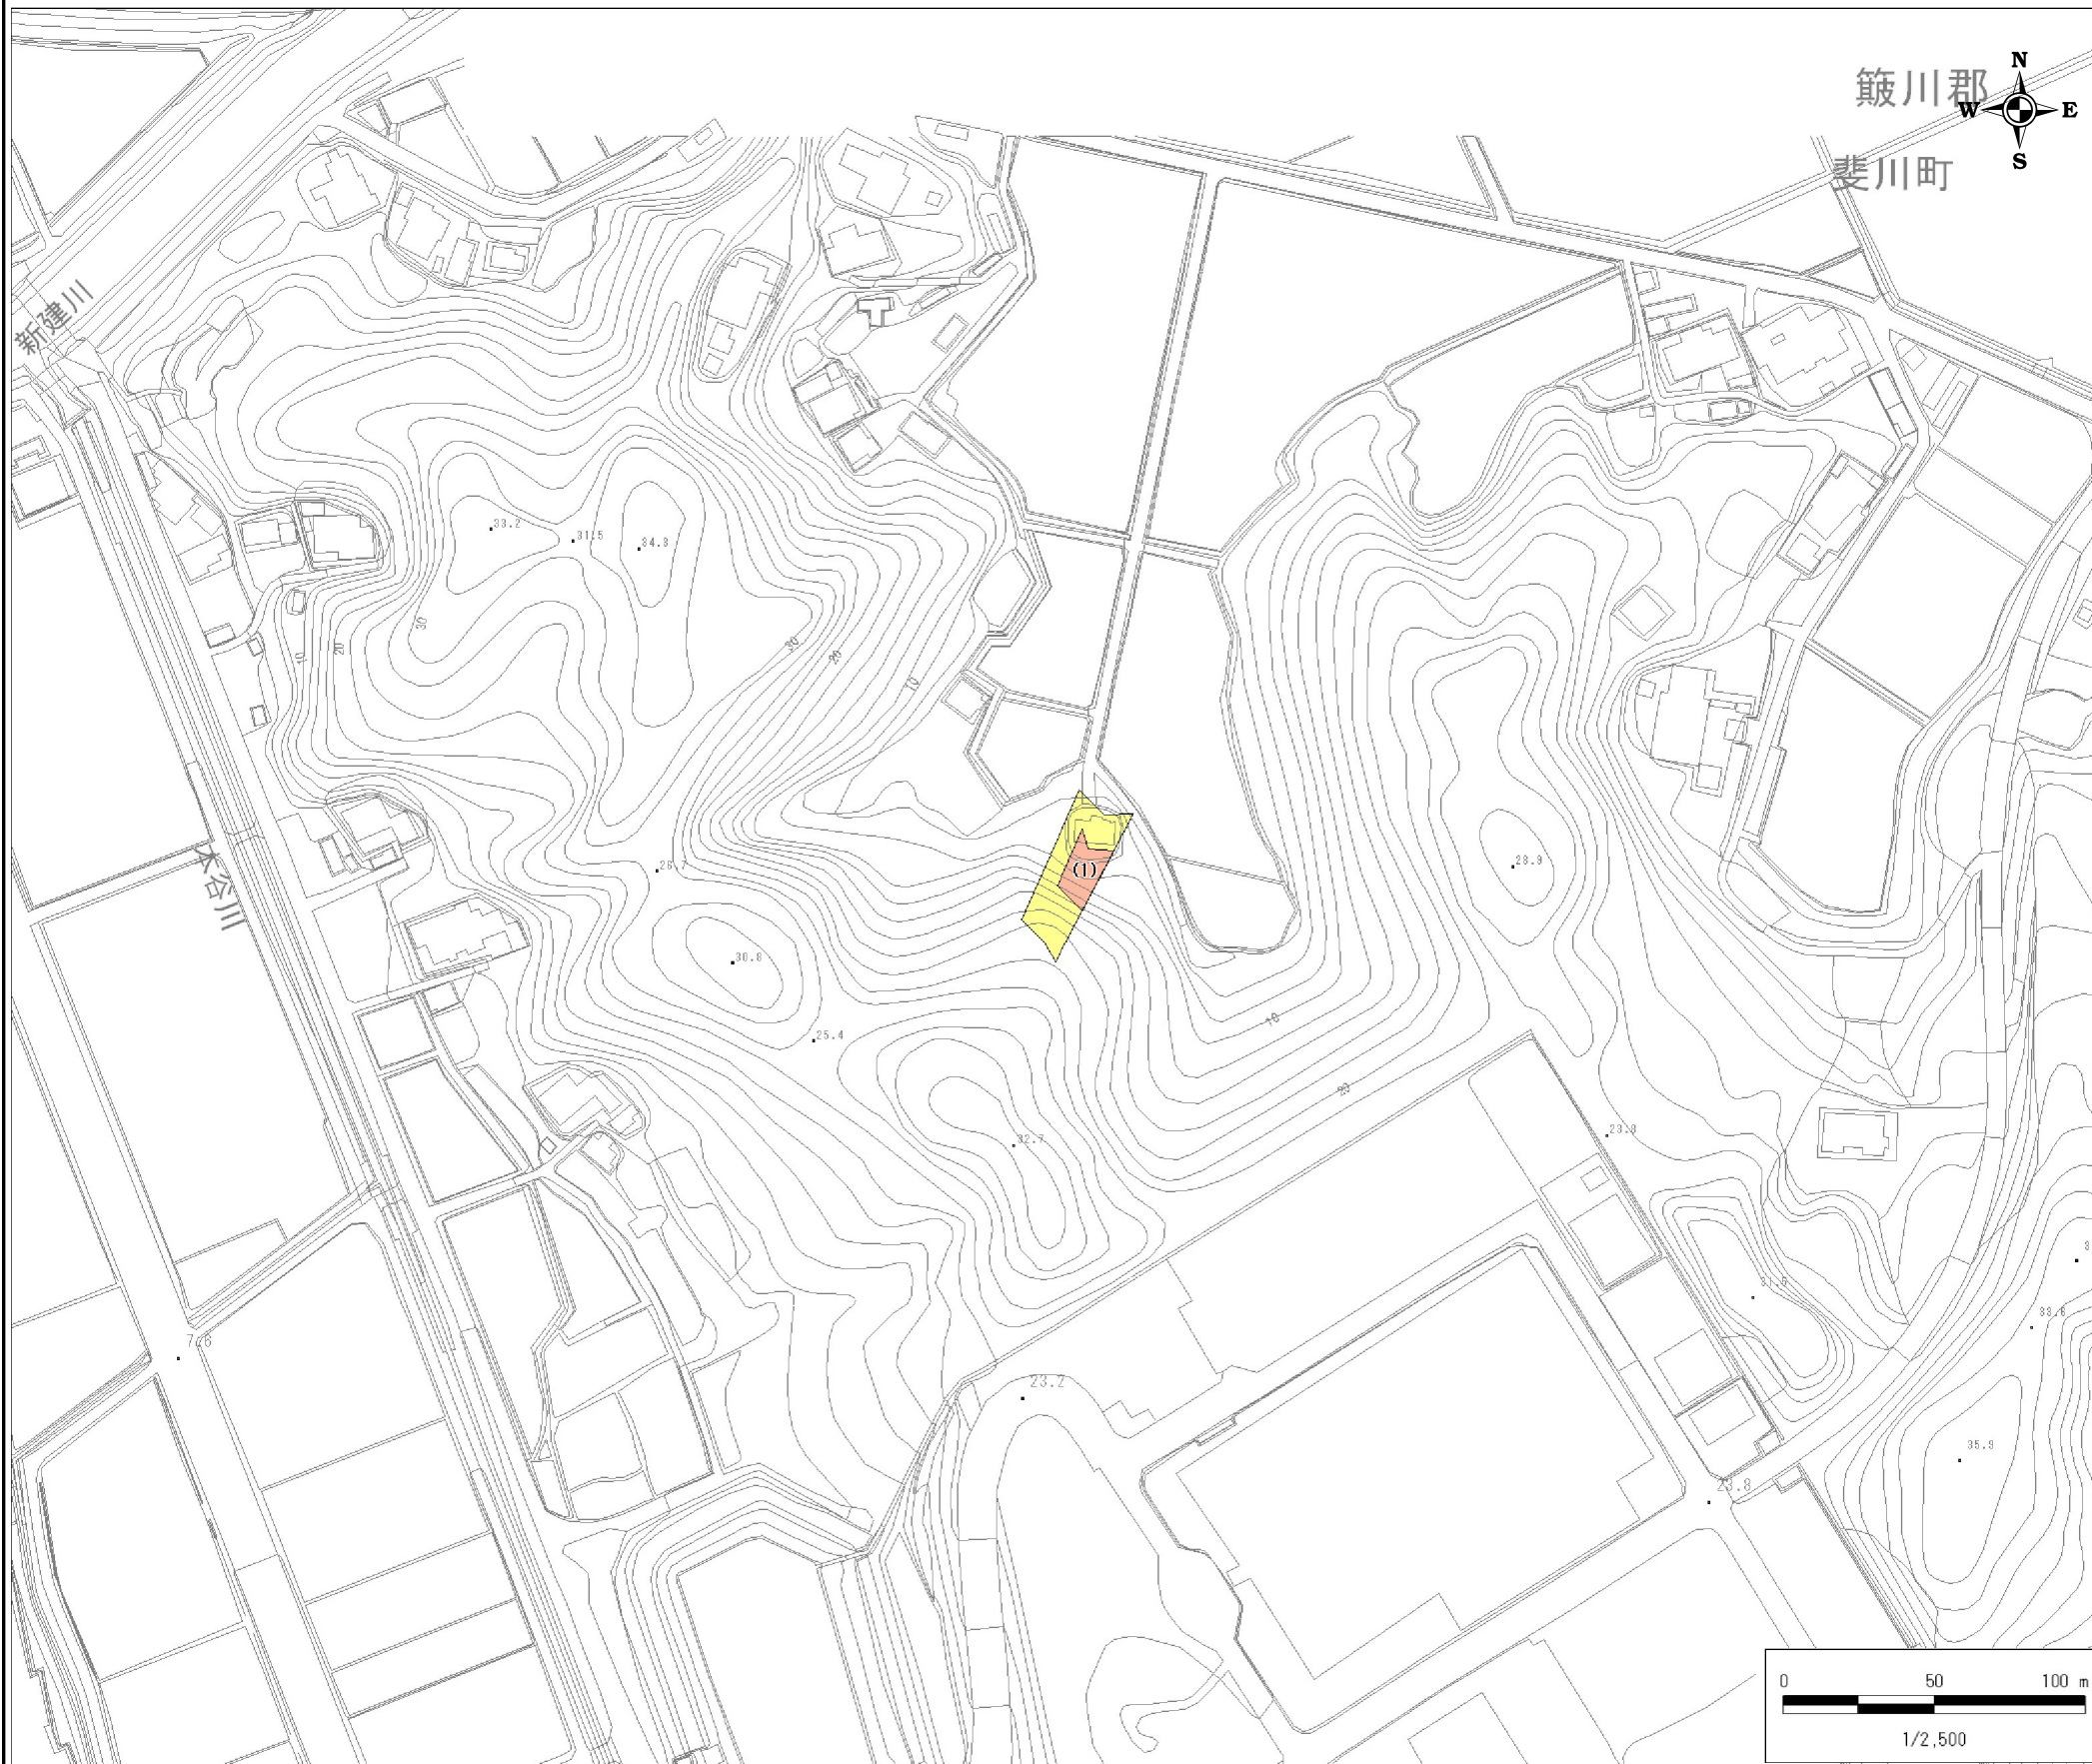
縮尺: 1/2,500

土砂災害警戒区域
	土砂災害特別警戒区域 ((数字)は区分番号)
	移動による力が100kN/mを超える区域
	堆積高が3mを超える区域
	それ以外の区域

区分番号	斜面下端より下方の土石等の力の大きさ								急傾斜地内の土石等の力の大きさ								備 考
	(A)	(B)	(C)	(D)	(E)	(F)	(G)	(H)	(A)	(B)	(C)	(D)	(E)	(F)	(G)	(H)	
( 1 )	-	-	95.6	1.0	-	-	10.5	2.1	-	-	95.6	1.0	-	-	10.5	2.1
