土砂災害警戒区域・土砂災害特別警戒区域 区域図

自然現象の種類	急傾斜地の崩壊
基礎調査番号	132401A661101056
箇所名	羽根東C
所在地	出雲市斐川町三絡

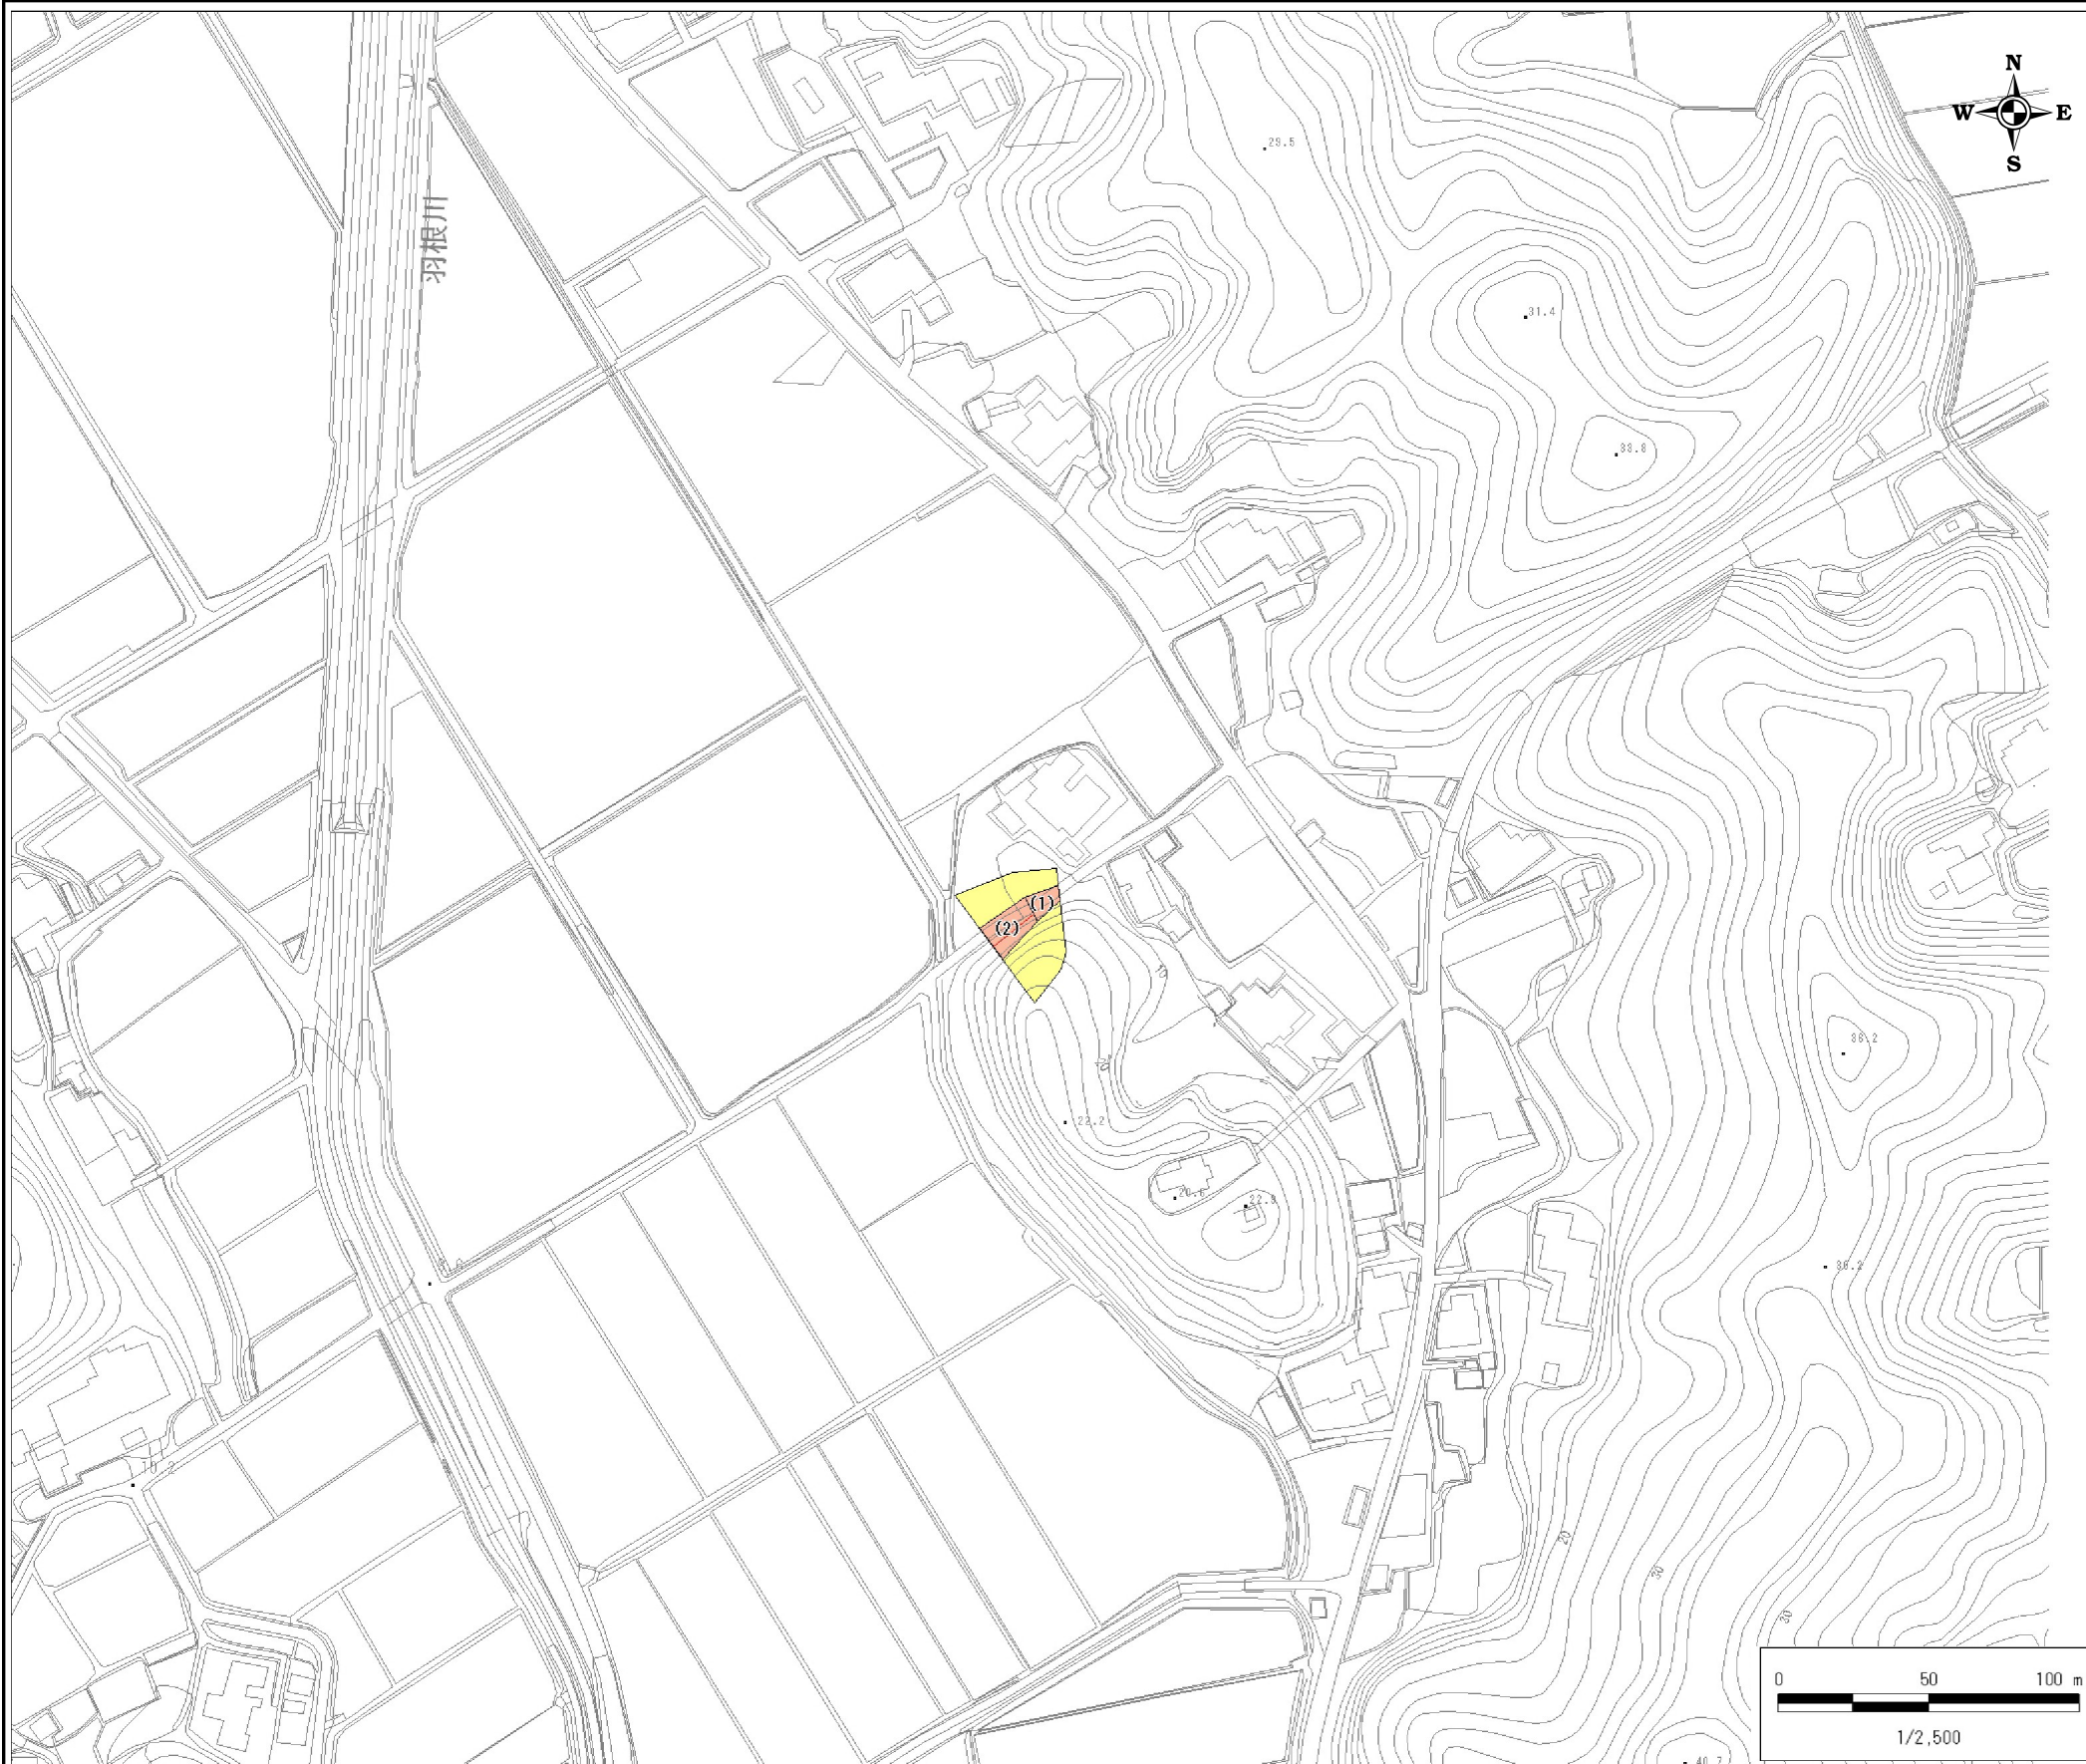
土砂災害警戒区域
	土砂災害特別警戒区域 ((数字)は区分番号)
	移動による力が100kN/mを超える区域
	堆積高が3mを超える区域
	それ以外の区域

区分番号	斜面下端より下方の土石等の力の大きさ								急傾斜地内の土石等の力の大きさ								備考
	(A)	(B)	(C)	(D)	(E)	(F)	(G)	(H)	(A)	(B)	(C)	(D)	(E)	(F)	(G)	(H)	
(1)	-	-	82.8	1.0	-	-	8.7	1.7	-	-	82.8	1.0	-	-	8.7	1.7	
(2)	100.2	1.0	98.7	1.0	-	-	10.6	2.1	100.2	1.0	96.2	1.0	-	-	10.6	2.1
