土砂災害警戒区域・土砂災害特別警戒区域 区域図

自然現象の種類	急傾斜地の崩壊
基礎調査番号	132401A661103021
箇所名	神守3A
所在地	出雲市斐川町神水

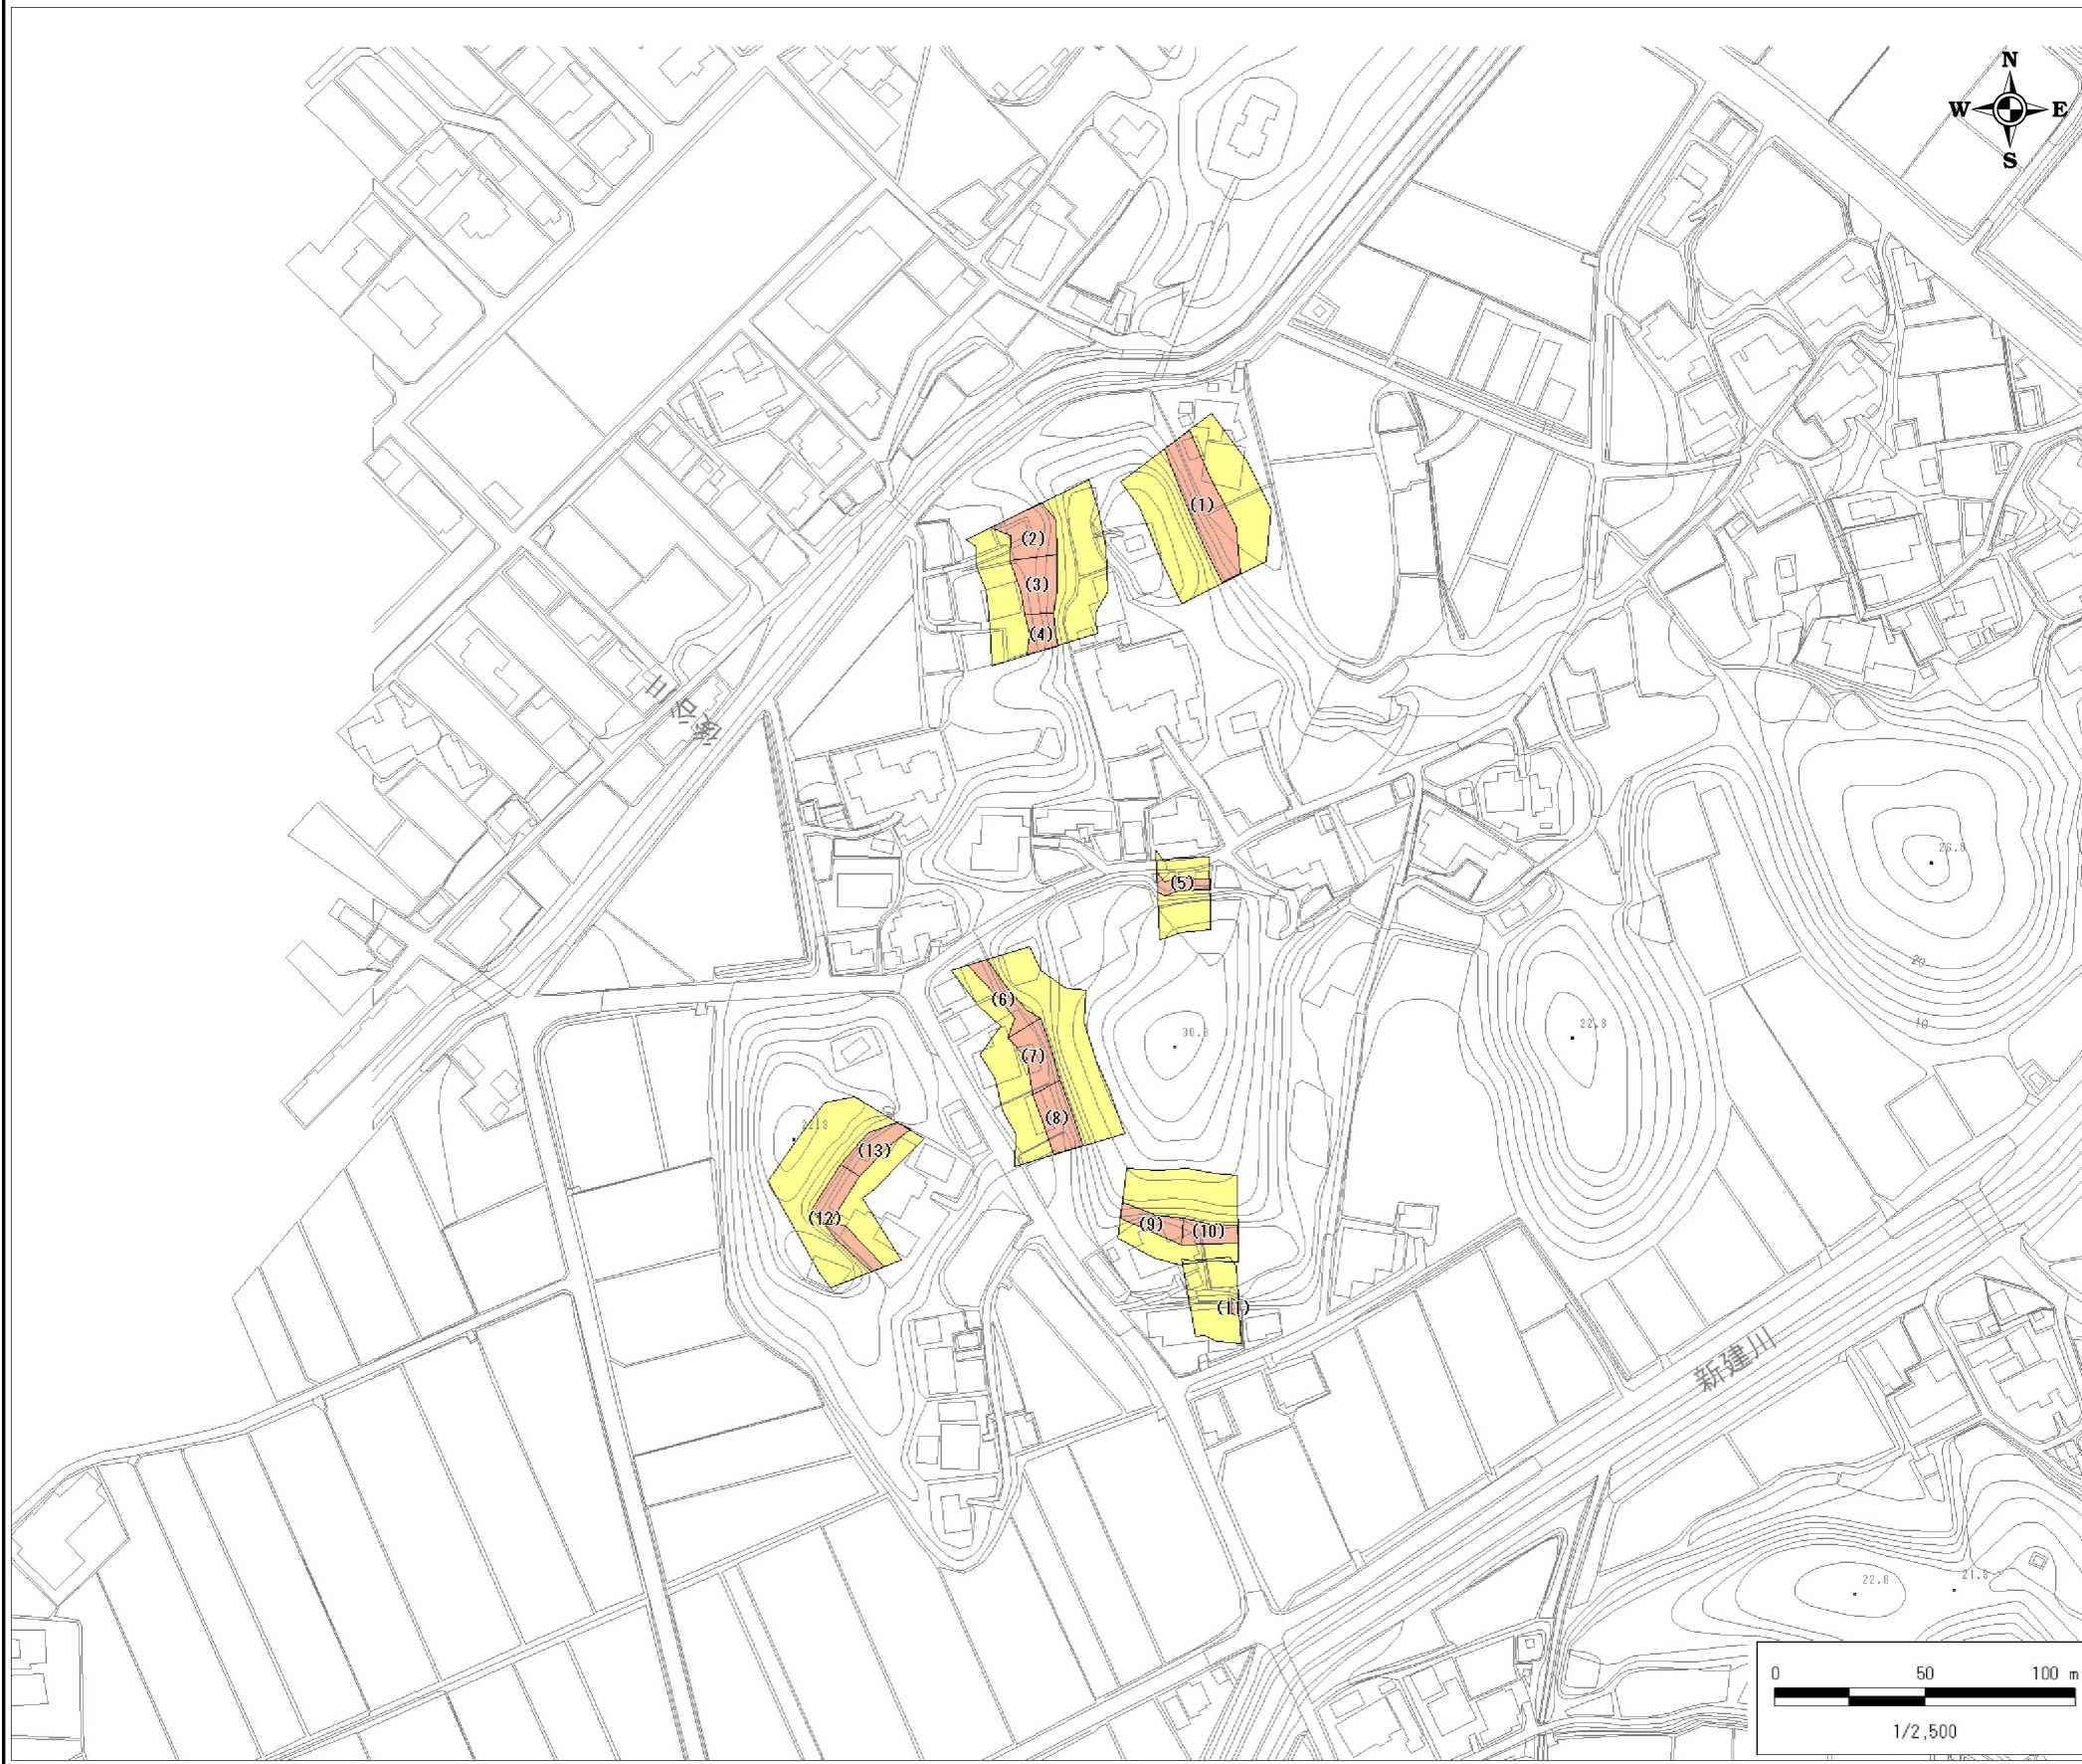
土砂災害警戒区域
	土砂災害特別警戒区域 ((数字)は区分番号)
	移動による力が100kN/mを超える区域
	堆積高が3mを超える区域
	それ以外の区域

区分番号	斜面下端より下方の土石等の力の大きさ								急傾斜地内の土石等の力の大きさ								備考
	(A)	(B)	(C)	(D)	(E)	(F)	(G)	(H)	(A)	(B)	(C)	(D)	(E)	(F)	(G)	(H)	
(1)	-	-	91.1	1.0	-	-	12.3	2.4	-	-	91.1	1.0	-	-	12.3	2.4	
(2)	-	-	92.0	1.0	-	-	10.2	2.0	-	-	92.0	1.0	-	-	10.2	2.0	
(3)	-	-	92.0	1.0	-	-	10.3	2.0	-	-	92.0	1.0	-	-	10.3	2.0	
(4)	-	-	82.6	1.0	-	-	11.1	2.2	-	-	82.6	1.0	-	-	11.1	2.2	
(5)	-	-	71.3	1.0	-	-	11.7	2.3	-	-	71.3	1.0	-	-	11.7	2.3	
(6)	-	-	89.7	1.0	-	-	10.3	2.0	-	-	89.7	1.0	-	-	10.3	2.0	
(7)	-	-	89.7	1.0	-	-	11.5	2.3	-	-	89.7	1.0	-	-	11.5	2.3	
(8)	-	-	83.8	1.0	-	-	13.0	2.6	-	-	83.8	1.0	-	-	13.0	2.6	
(9)	-	-	67.5	1.0	-	-	10.5	2.1	-	-	67.5	1.0	-	-	10.5	2.1	
(10)	-	-	67.5	1.0	-	-	9.2	1.8	-	-	67.5	1.0	-	-	9.2	1.8	
(11)	-	-	25.3	1.0	-	-	13.7	2.7	-	-	25.3	1.0	-	-	13.7	2.7	
(12)	-	-	68.4	1.0	-	-	13.3	2.6	-	-	68.4	1.0	-	-	13.3	2.6	
(13)	-	-	68.3	1.0	-	-	8.9	1.8	-	-	68.3	1.0	-	-	8.9	1.8
