土砂災害警戒区域・土砂災害特別警戒区域 区域図

自然現象の種類	急傾斜地の崩壊
基礎調査番号	132322A661123004
箇所名	三坂F
所在地	安来市伯太町井尻

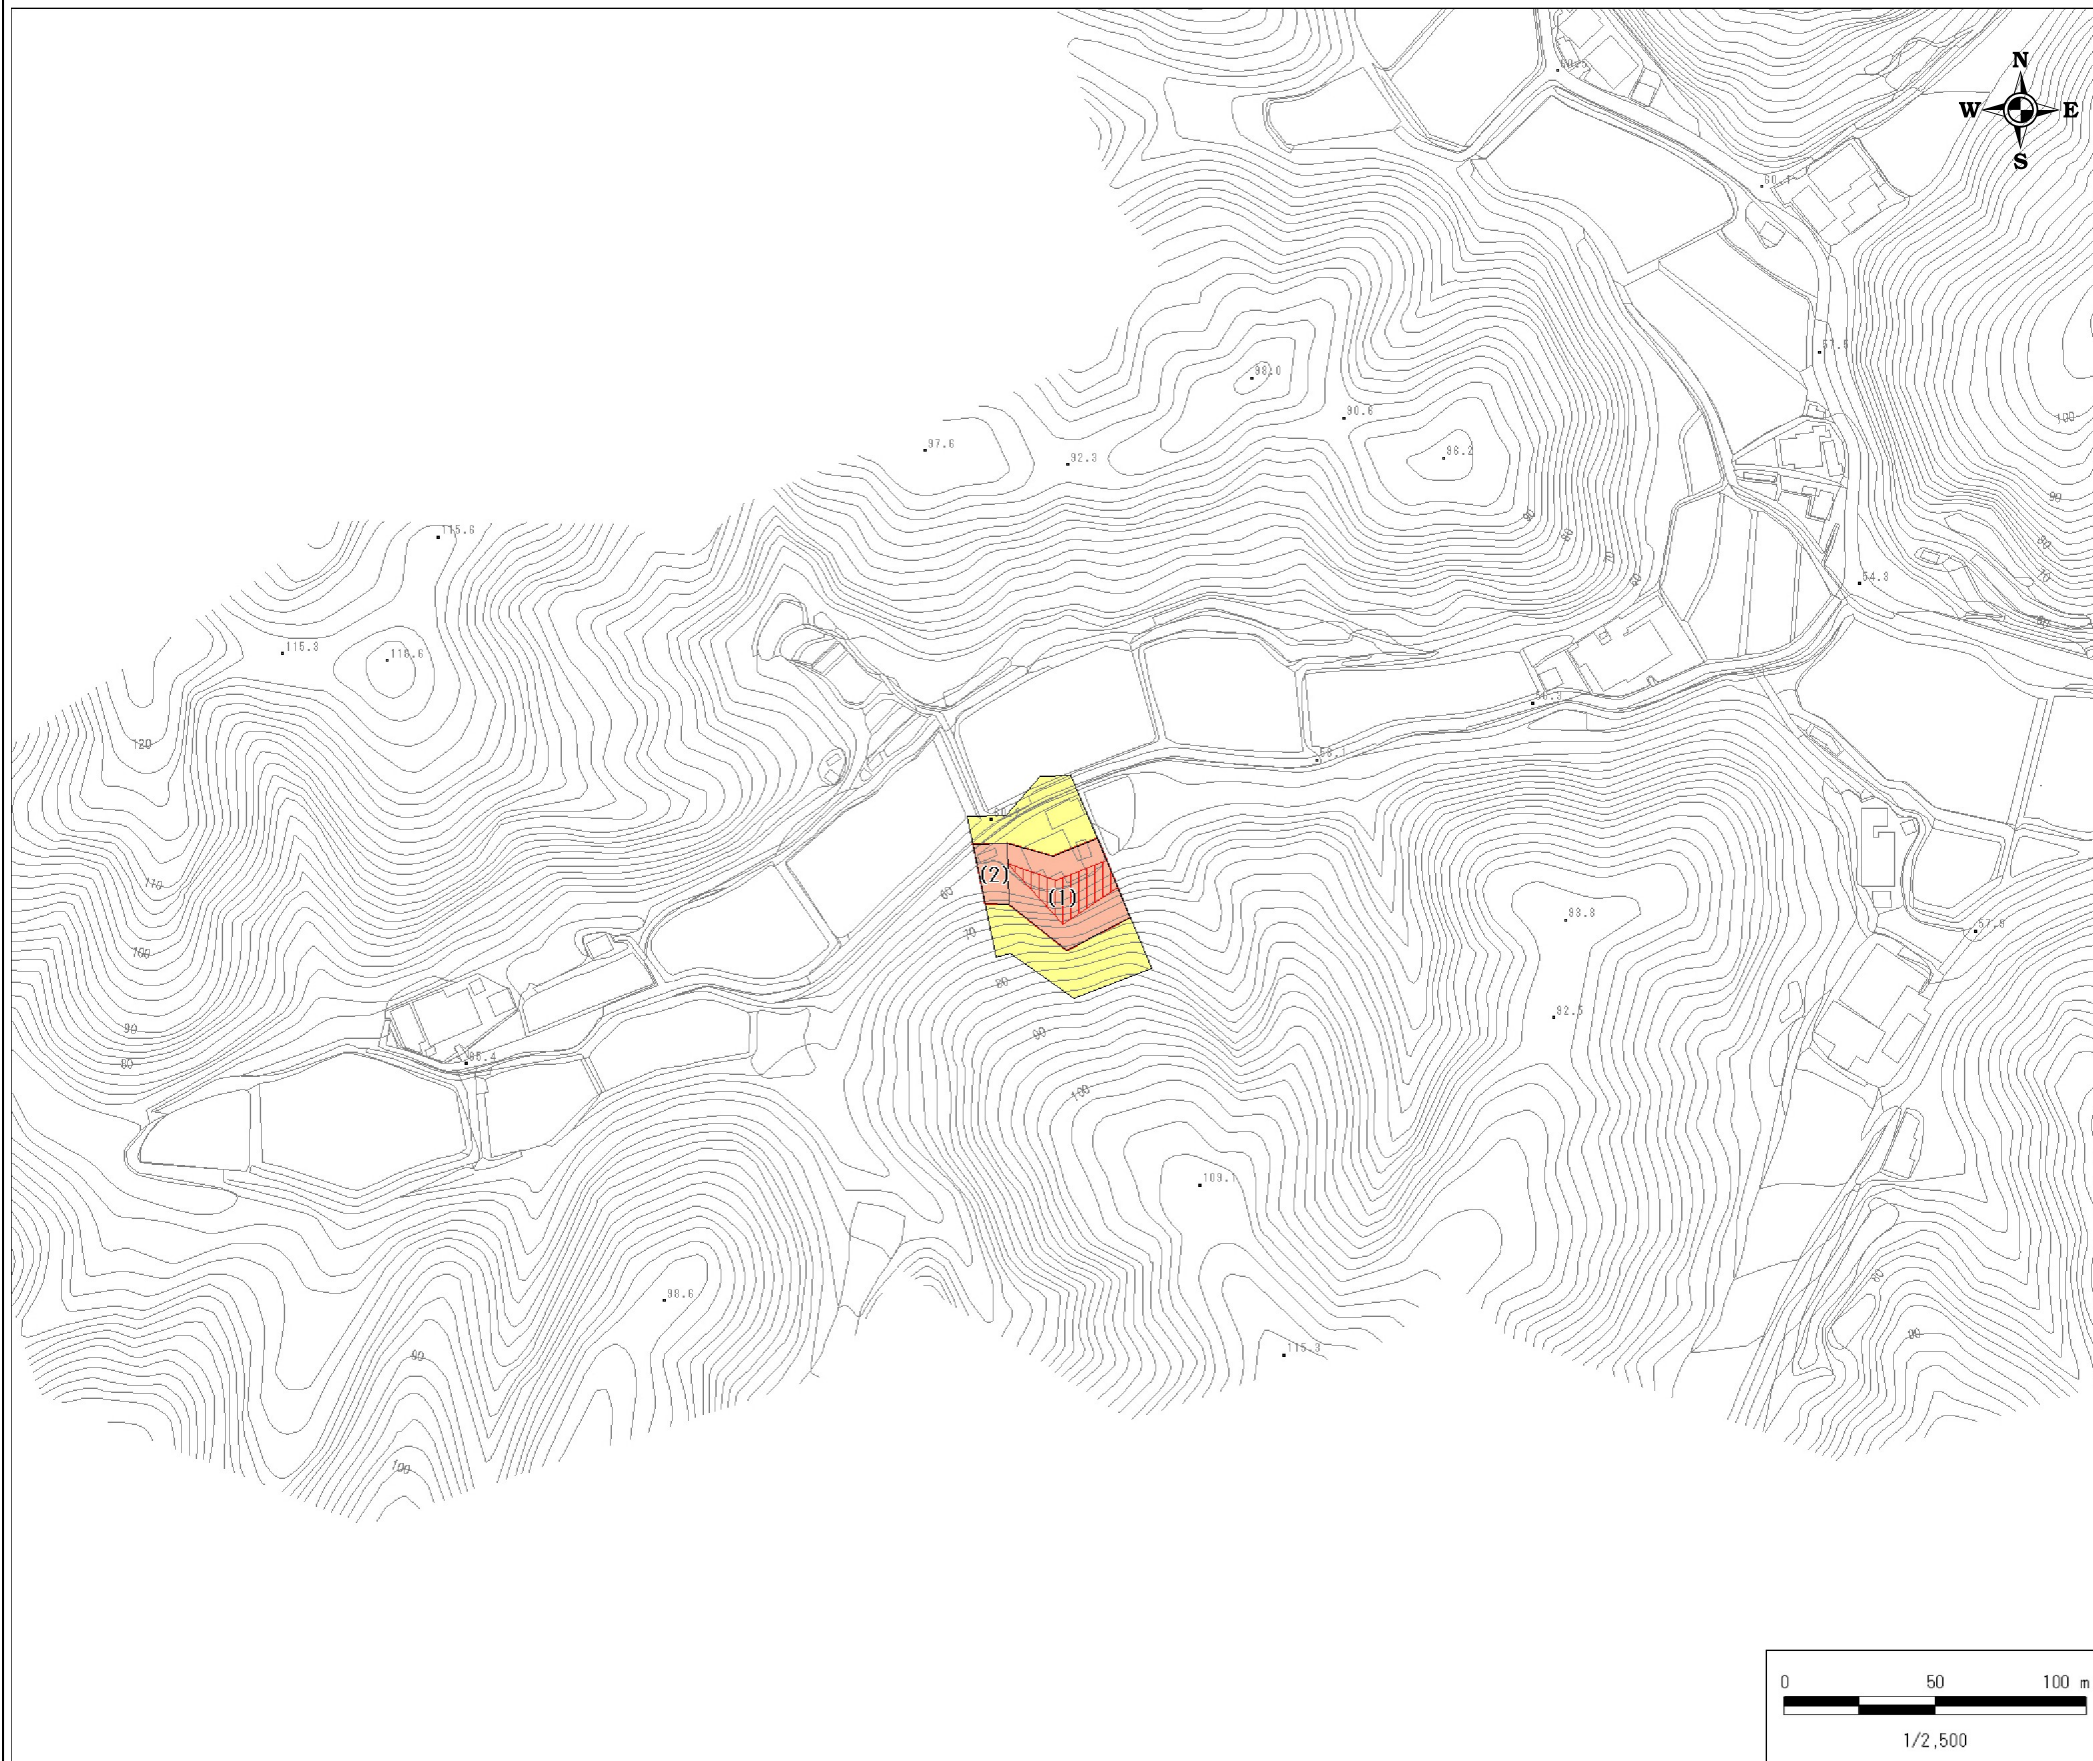
土砂災害警戒区域
	土砂災害特別警戒区域 ((数字)は区分番号)
	移動による力が100kN/mを超える区域
	堆積高が3mを超える区域
	それ以外の区域

区分番号	斜面下端より下方の土石等の力の大きさ								急傾斜地内の土石等の力の大きさ								備考
	(A)	(B)	(C)	(D)	(E)	(F)	(G)	(H)	(A)	(B)	(C)	(D)	(E)	(F)	(G)	(H)	
(1)	132.2	1.0	99.8	1.0	-	-	12.2	2.4	132.2	1.0	99.5	1.0	-	-	12.2	2.4	
(2)	-	-	83.7	1.0	-	-	9.0	1.8	-	-	83.7	1.0	-	-	9.0	1.8
