土砂災害警戒区域・土砂災害特別警戒区域 区域図

自然現象の種類	急傾斜地の崩壊
基礎調査番号	132206A661110014
箇所名	東切川B
所在地	安来市切川町東切川

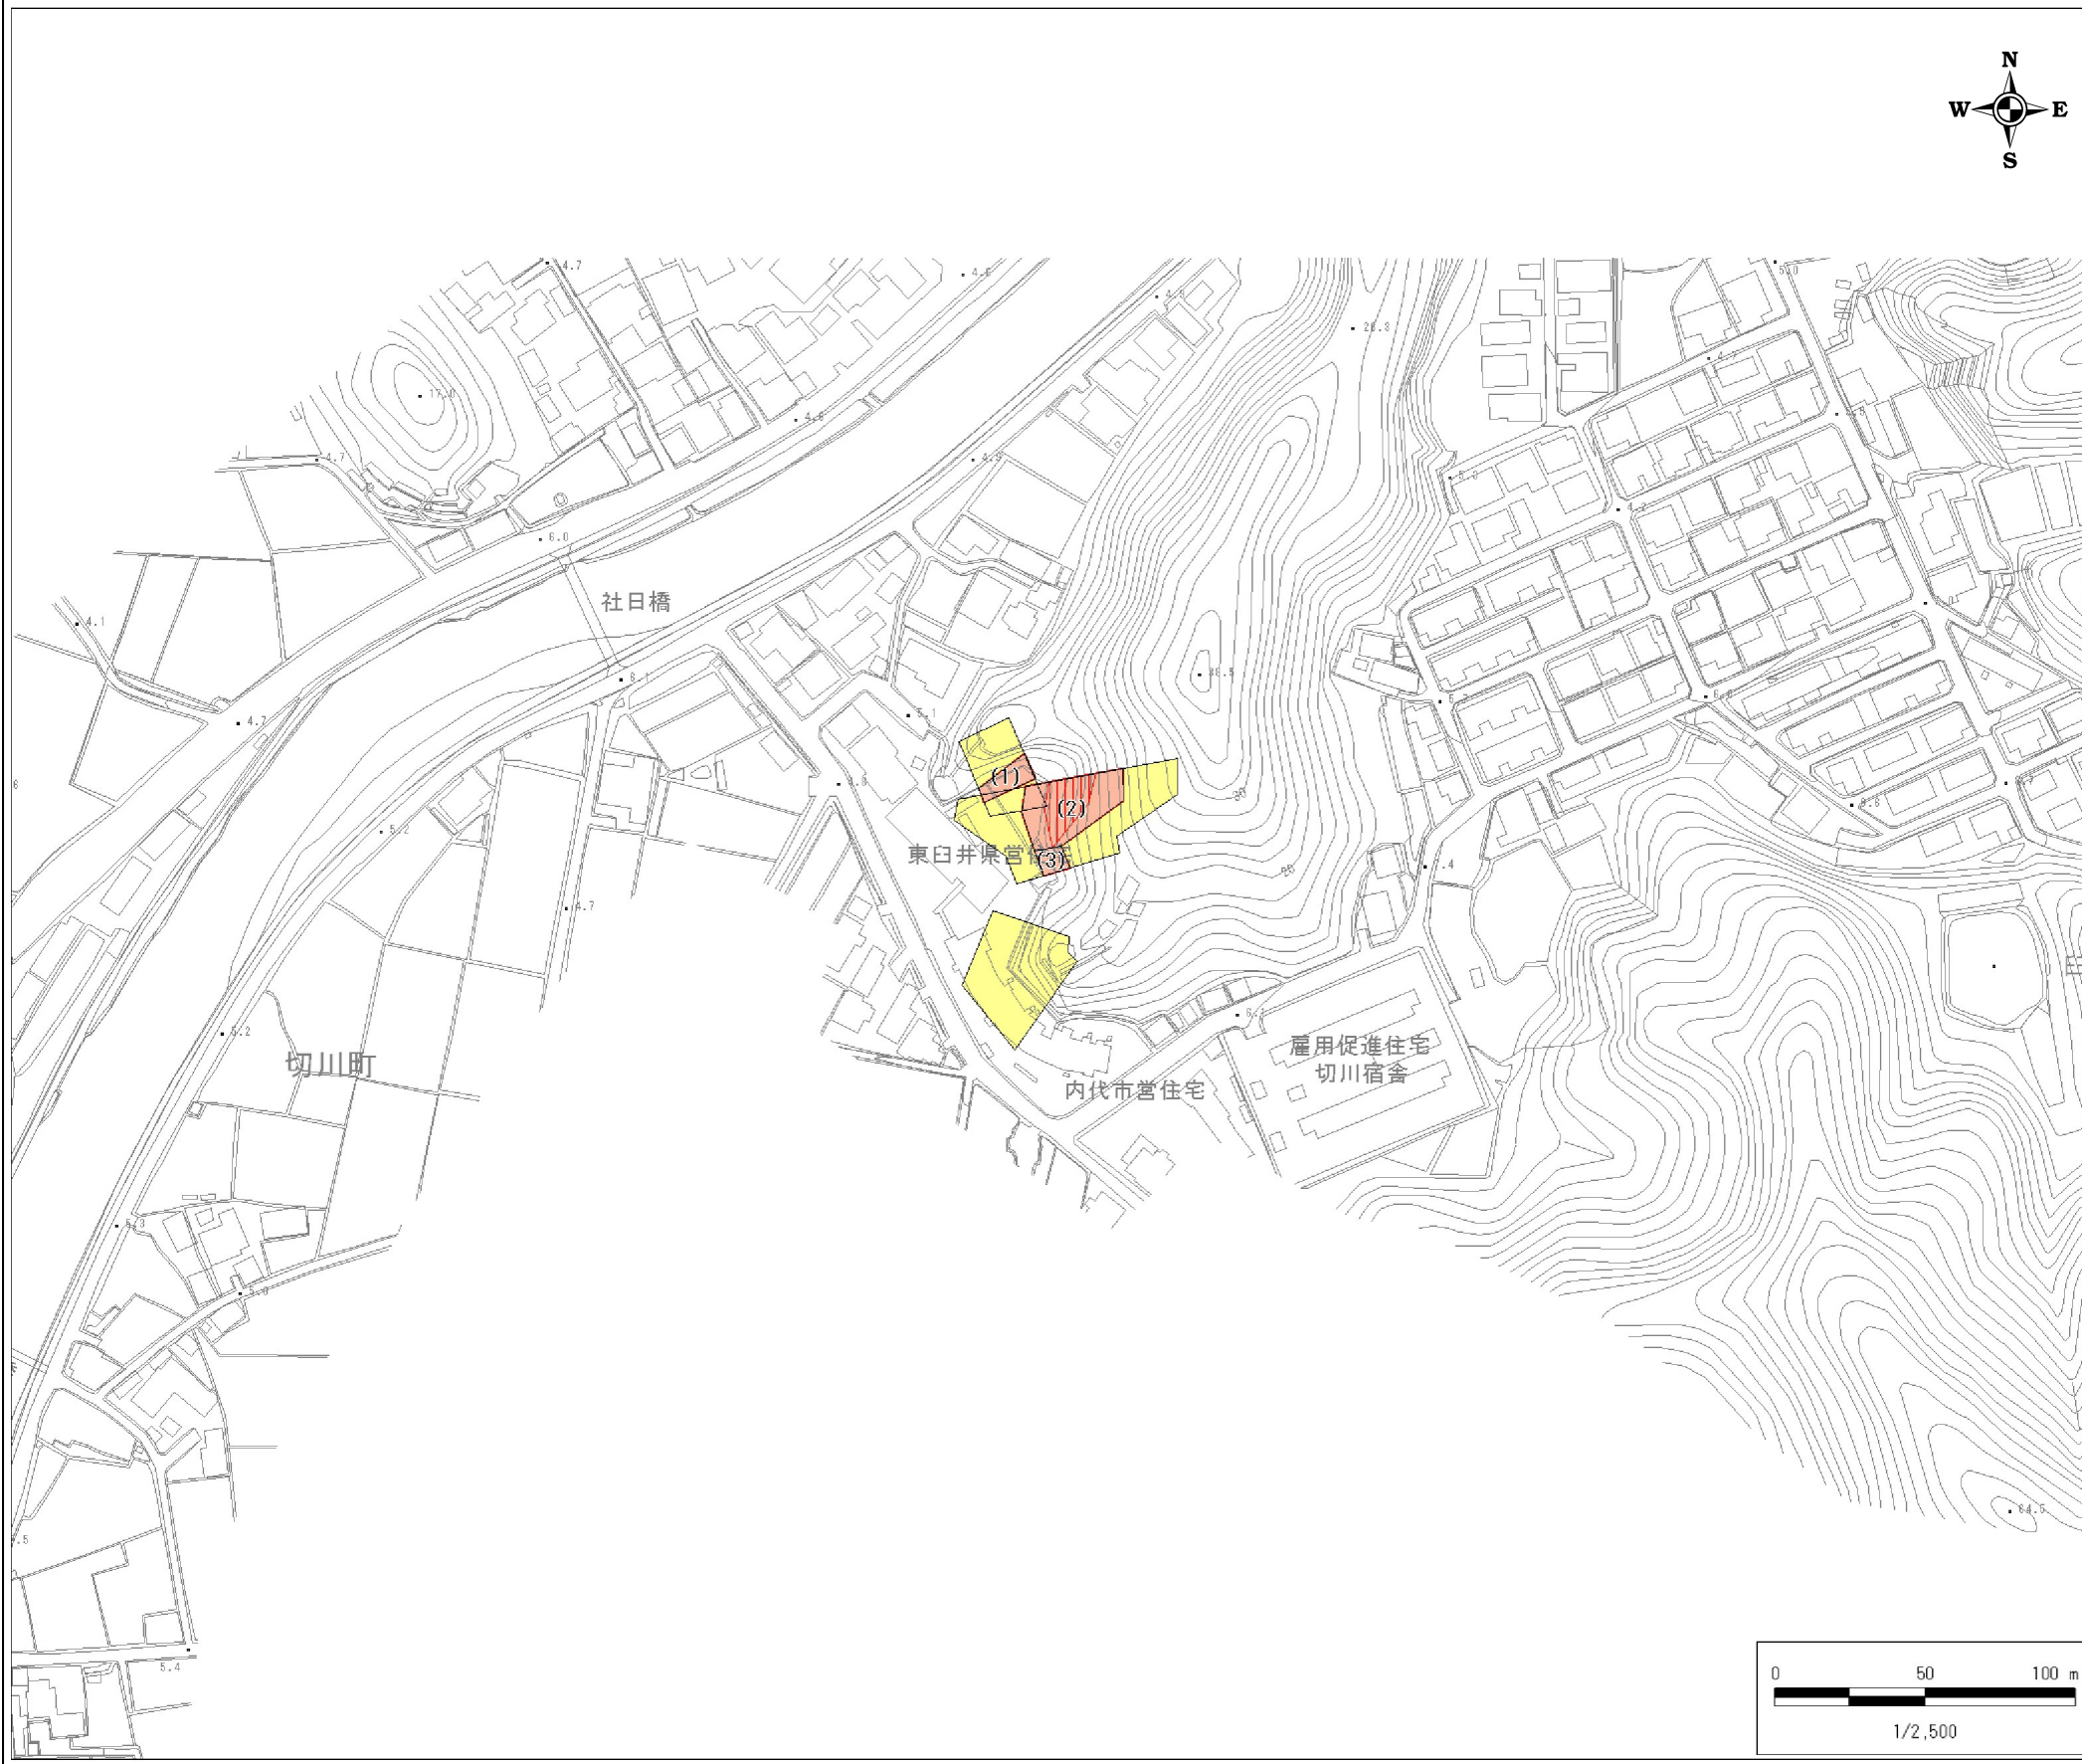
縮尺: 1/2,500
