土砂災害警戒区域・土砂災害特別警戒区域 区域図

自然現象の種類	急傾斜地の崩壊
基礎調査番号	132322A661122014
箇所名	オケ峠A
所在地	安来市伯太町東母里

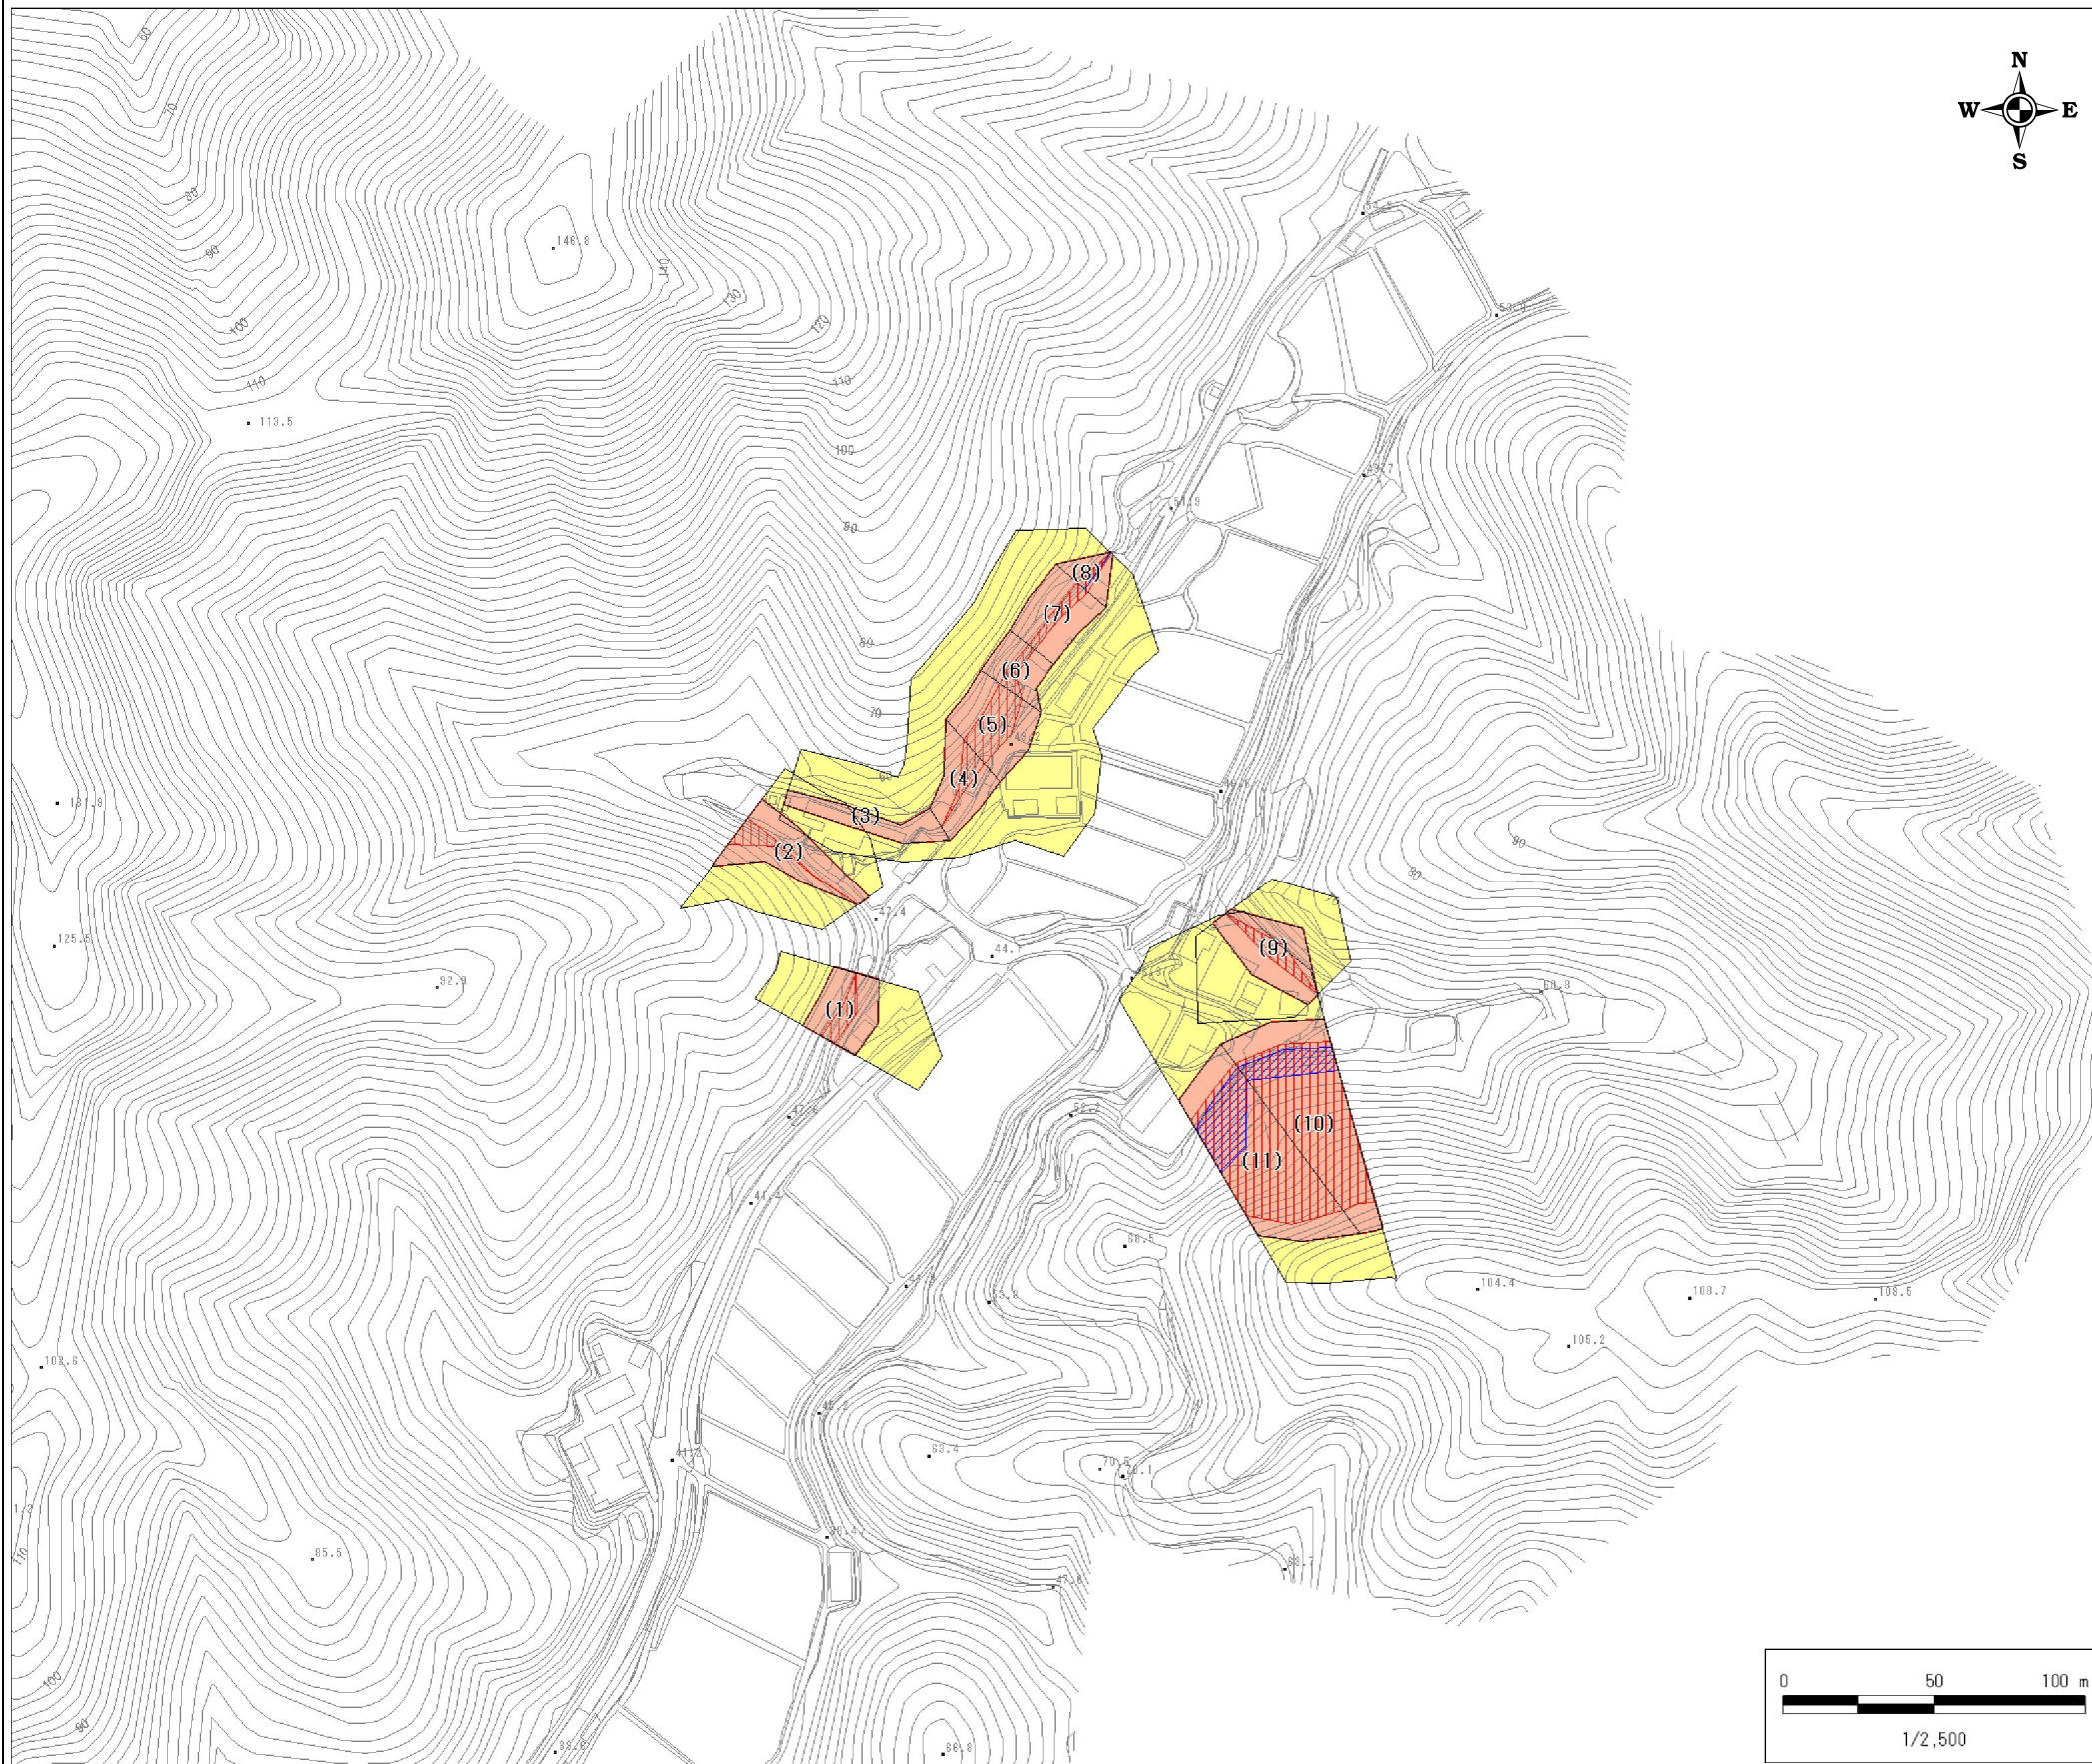
土砂災害警戒区域
	土砂災害特別警戒区域 ((数字)は区分番号)
	移動による力が100kN/mを超える区域
	堆積高が3mを超える区域
	それ以外の区域

区分番号	斜面下端より下方の土石等の力の大きさ								急傾斜地内の土石等の力の大きさ								備考
	(A)	(B)	(C)	(D)	(E)	(F)	(G)	(H)	(A)	(B)	(C)	(D)	(E)	(F)	(G)	(H)	
( 1 )	125.7	1.0	99.9	1.0	-	-	11.8	2.3	125.7	1.0	98.5	1.0	-	-	11.8	2.3	
( 2 )	131.0	1.0	99.6	1.0	-	-	11.6	2.3	131.0	1.0	96.9	1.0	-	-	11.6	2.3	
( 3 )	-	-	67.7	1.0	-	-	10.5	2.1	-	-	67.4	1.0	-	-	10.5	2.1	
( 4 )	140.3	1.0	99.7	1.0	-	-	14.4	2.9	140.3	1.0	96.6	1.0	-	-	14.4	2.9	
( 5 )	140.3	1.0	99.6	1.0	-	-	14.4	2.9	140.3	1.0	96.9	1.0	-	-	14.4	2.9	
( 6 )	128.8	1.0	99.7	1.0	-	-	13.9	2.7	128.8	1.0	98.7	1.0	-	-	13.9	2.7	
( 7 )	124.9	1.0	100.0	1.0	-	-	13.9	2.7	124.9	1.0	98.1	1.0	-	-	13.9	2.7	
( 8 )	124.9	1.0	99.0	1.0	17.0	3.4	15.0	3.0	124.9	1.0	96.7	1.0	17.0	3.4	12.2	2.4	
( 9 )	127.1	1.0	99.5	1.0	-	-	12.6	2.5	127.1	1.0	95.2	1.0	-	-	12.6	2.5	
( 10 )	148.1	1.0	98.9	1.0	17.3	3.4	15.1	3.0	148.1	1.0	98.1	1.0	17.3	3.4	15.0	3.0	
( 11 )	154.7	1.0	100.0	1.0	17.7	3.5	15.2	3.0	154.7	1.0	96.8	1.0	17.7	3.5	15.2	3.0
