土砂災害警戒区域・土砂災害特別警戒区域 区域図

自然現象の種類	急傾斜地の崩壊
基礎調査番号	132206A661104007
箇所名	早田A
所在地	安来市早田町早田

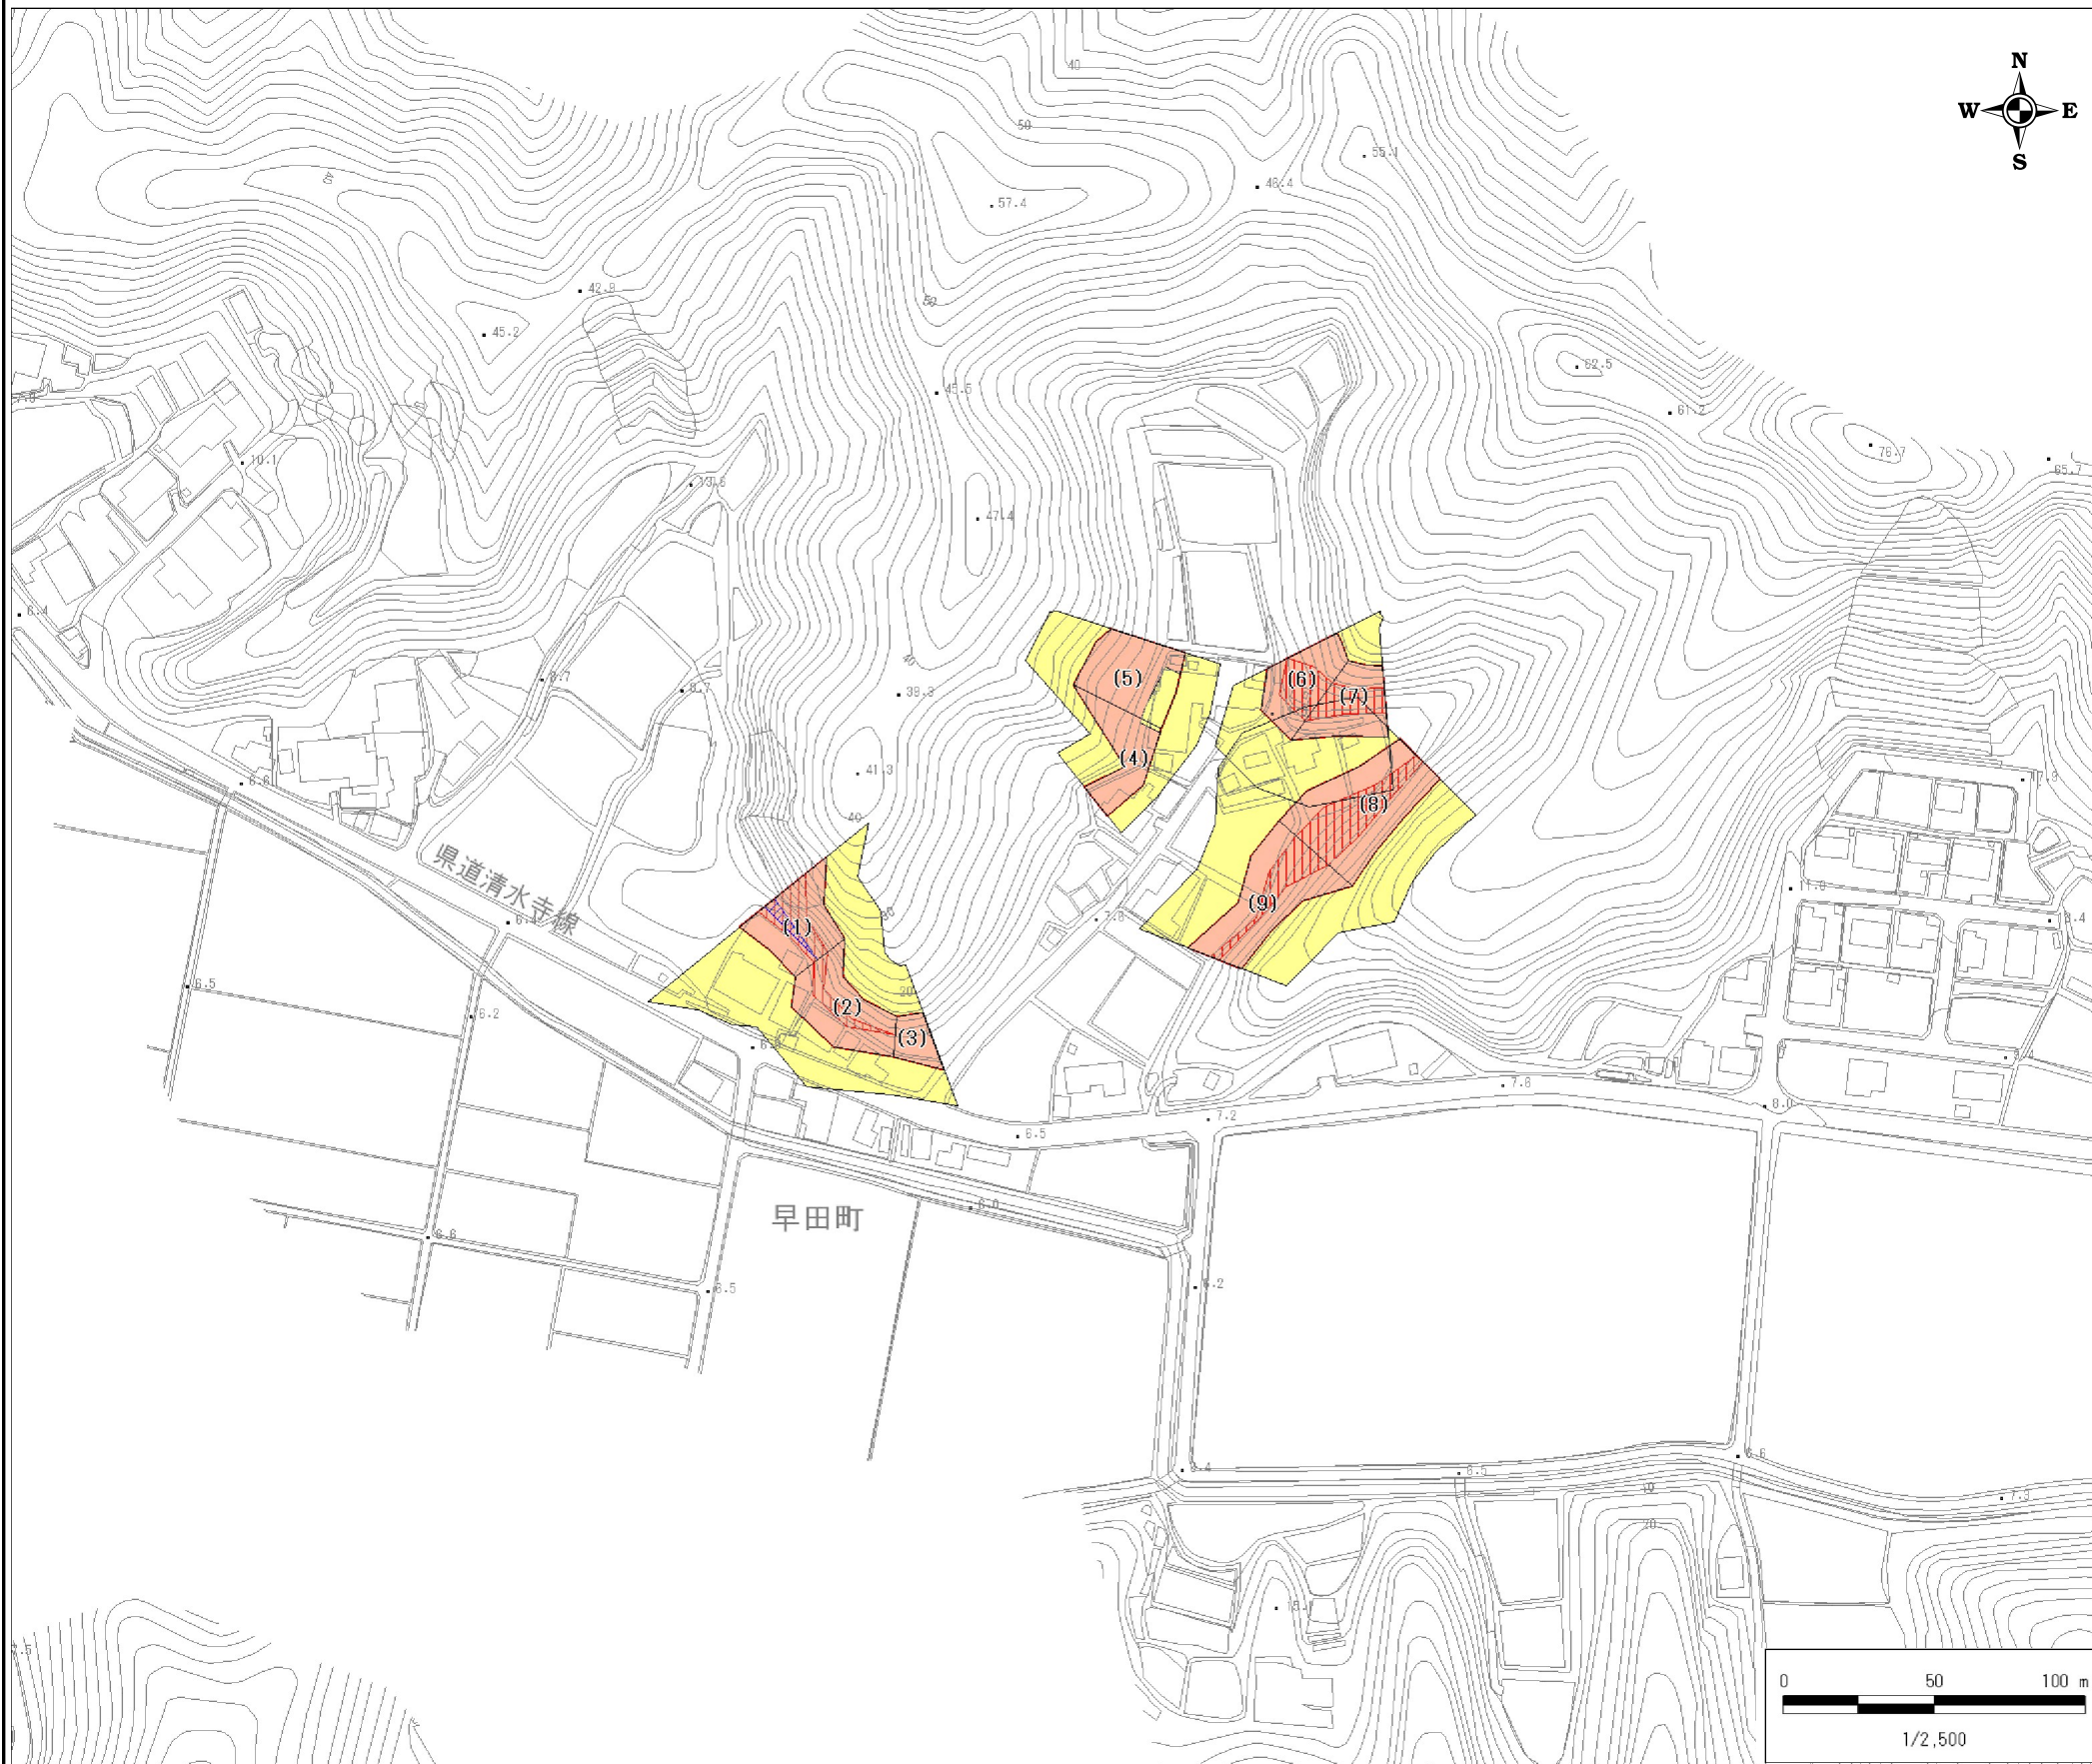
土砂災害警戒区域
	土砂災害特別警戒区域 ((数字)は区分番号)
	移動による力が100kN/mを超える区域
	堆積高が3mを超える区域
	それ以外の区域

1. 下記の各数値は移動の力及び堆積高により区分された区域内の最大値を示している。
 2. 土砂災害特別警戒区域内における居室を有する建築物の構造方法を求めるにあたり、より詳細な数値が必要な場合は当該県土整備事務所に備え付けの区域調書から算定することができる。

区分番号	斜面下端より下方の土石等の力の大きさ								急傾斜地内の土石等の力の大きさ								備考
	(A)	(B)	(C)	(D)	(E)	(F)	(G)	(H)	(A)	(B)	(C)	(D)	(E)	(F)	(G)	(H)	
(1)	149.3	1.0	99.9	1.0	16.5	3.3	15.0	3.0	149.3	1.0	98.8	1.0	16.5	3.3	14.4	2.8	
(2)	121.8	1.0	99.0	1.0	-	-	13.7	2.7	121.8	1.0	98.8	1.0	-	-	13.7	2.7	
(3)	-	-	97.5	1.0	-	-	10.8	2.1	-	-	97.5	1.0	-	-	10.8	2.1	
(4)	-	-	94.2	1.0	-	-	10.1	2.0	-	-	94.2	1.0	-	-	10.1	2.0	
(5)	-	-	94.2	1.0	-	-	8.3	1.6	-	-	94.2	1.0	-	-	8.3	1.6	
(6)	112.9	1.0	99.5	1.0	-	-	11.5	2.3	112.9	1.0	99.7	1.0	-	-	11.5	2.3	
(7)	130.3	1.0	99.5	1.0	-	-	12.3	2.4	130.3	1.0	96.7	1.0	-	-	12.3	2.4	
(8)	134.2	1.0	100.0	1.0	-	-	13.4	2.7	134.2	1.0	99.7	1.0	-	-	13.4	2.7	
(9)	124.5	1.0	99.6	1.0	-	-	11.5	2.3	124.5	1.0	99.7	1.0	-	-	11.5	2.3
