土砂災害警戒区域・土砂災害特別警戒区域 区域図

自然現象の種類	急傾斜地の崩壊
基礎調査番号	132322A661124060
箇所名	新田谷A
所在地	安来市伯太町下小竹

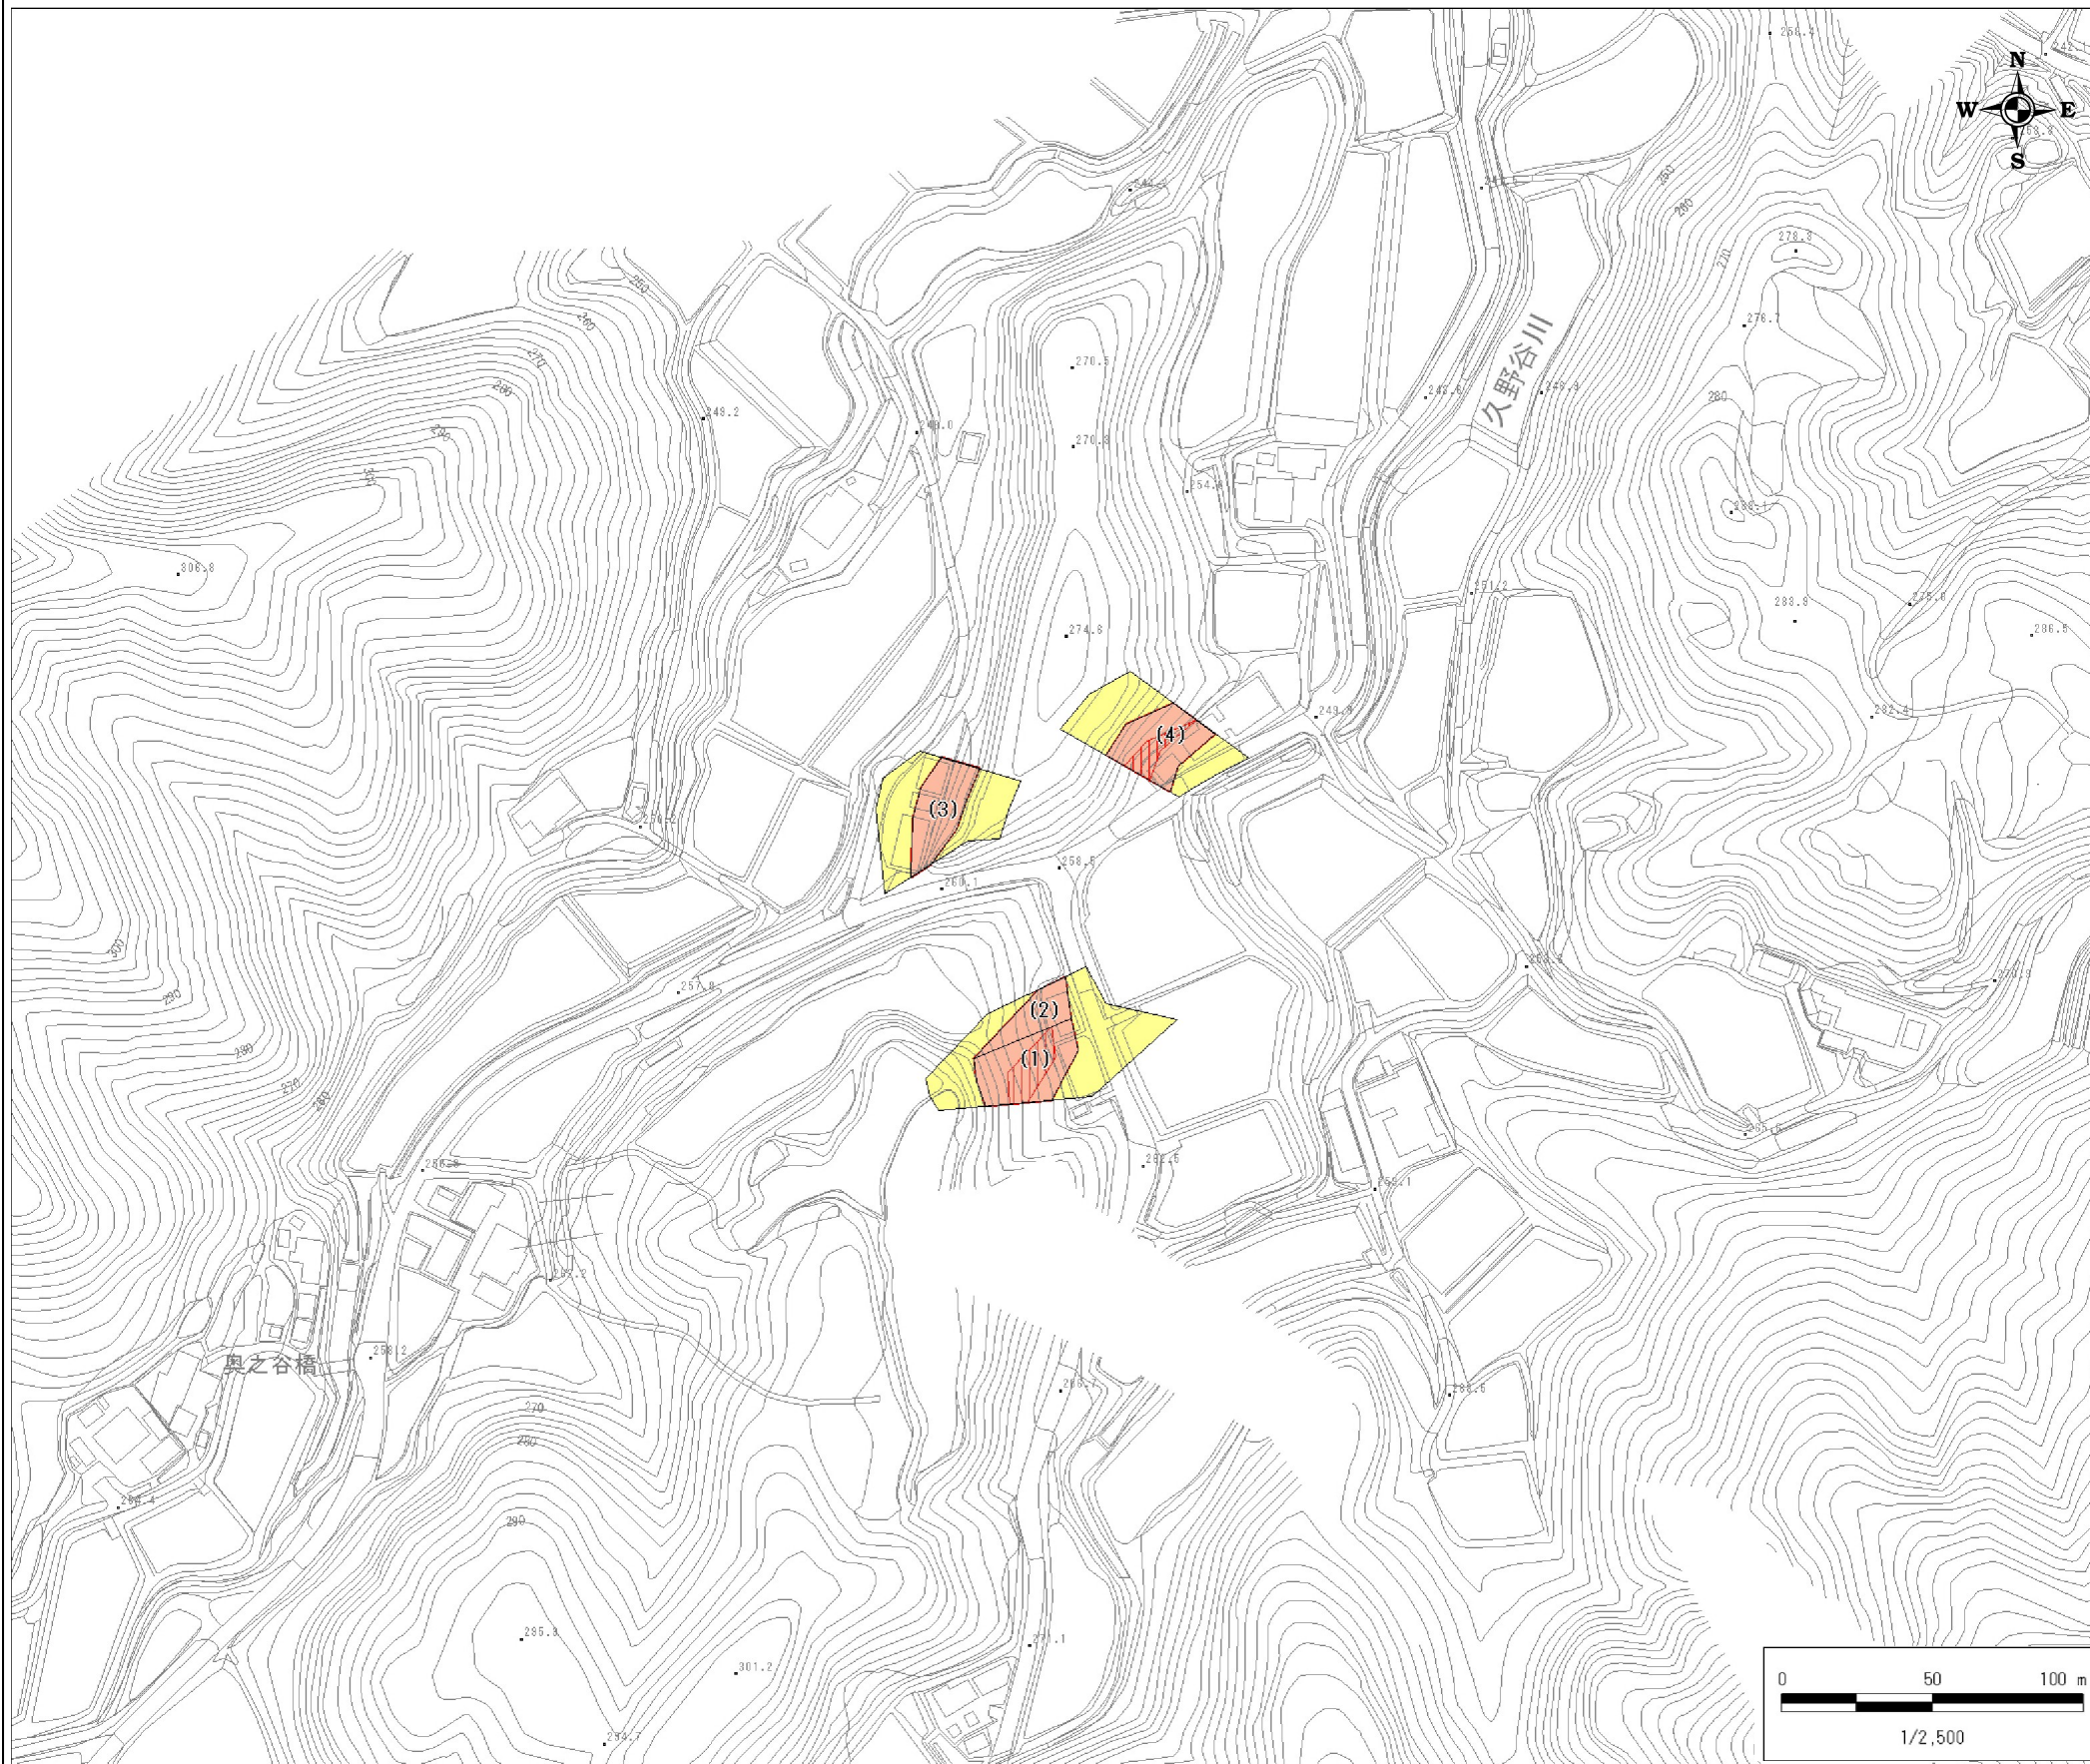
土砂災害警戒区域
	土砂災害特別警戒区域 ((数字)は区分番号)
	移動による力が100kN/mを超える区域
	堆積高が3mを超える区域
	それ以外の区域
