土砂災害警戒区域・土砂災害特別警戒区域 区域図

自然現象の種類	急傾斜地の崩壊
基礎調査番号	132322A661123063
箇所名	久才A
所在地	安来市伯太町峠之内

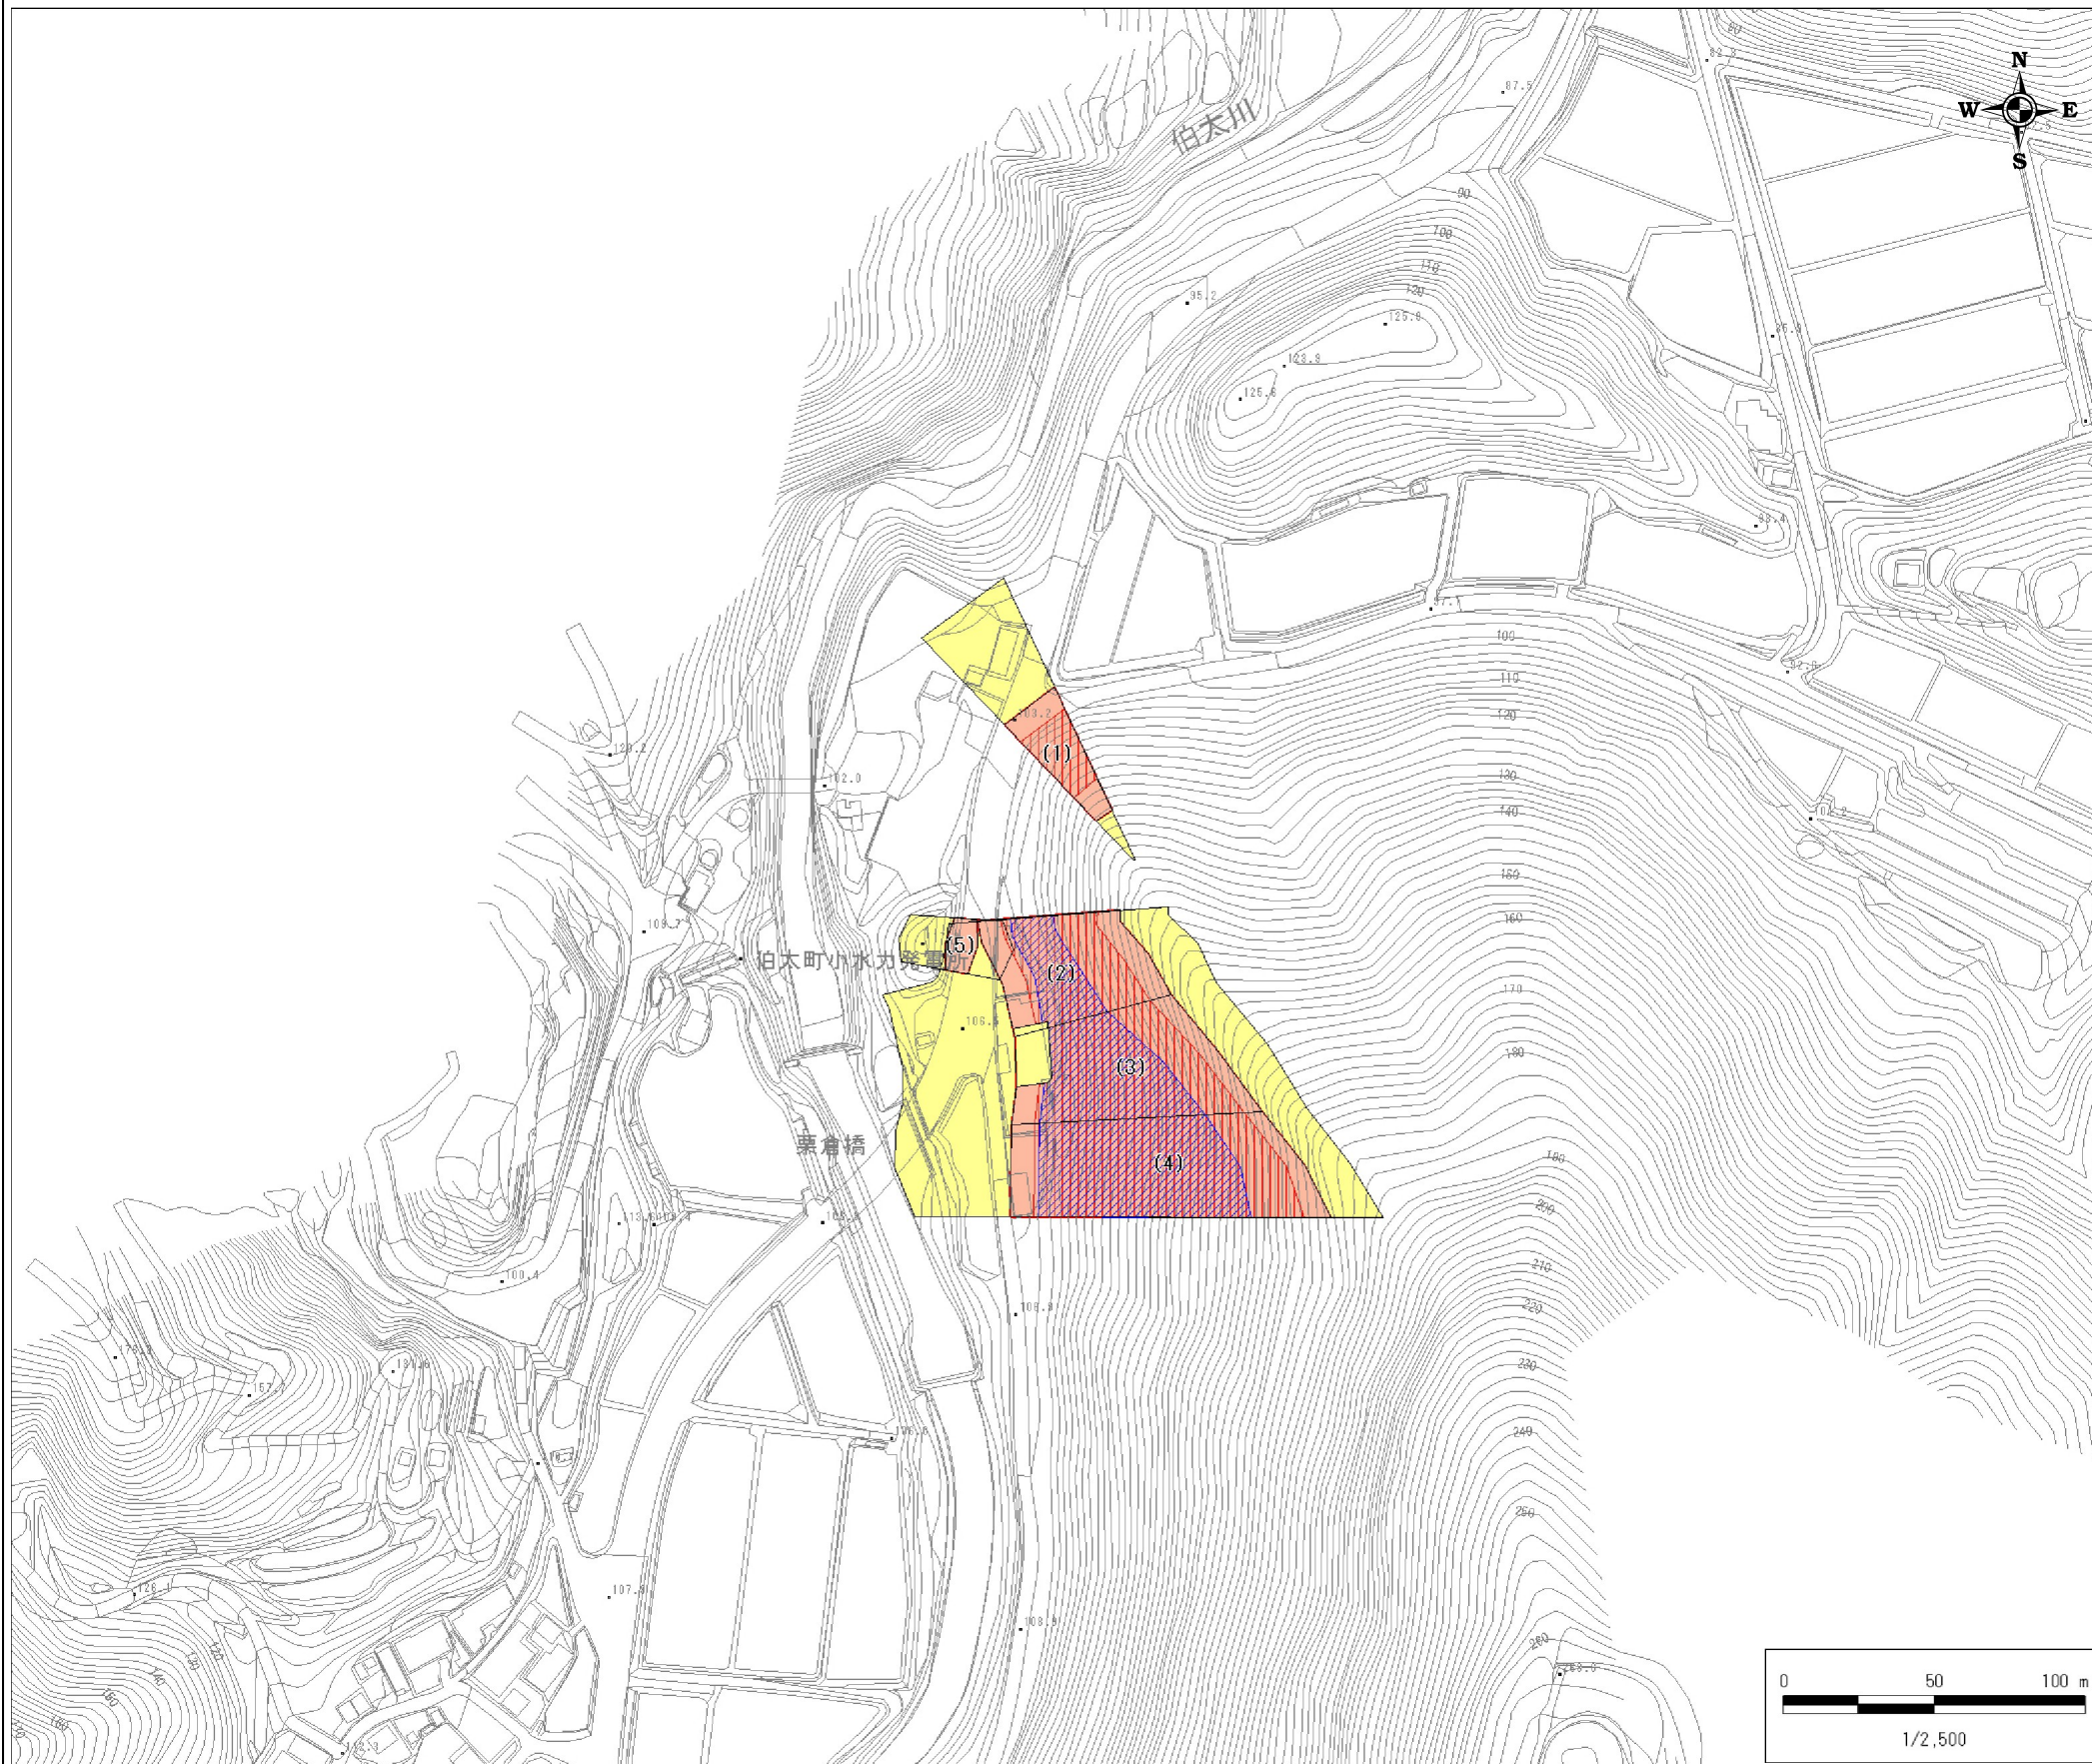
土砂災害警戒区域
	土砂災害特別警戒区域 ((数字)は区分番号)
	移動による力が100kN/m ² を超える区域
	堆積高が3mを超える区域
	それ以外の区域

道路区域は除く

区分番号	斜面下端より下方の土石等の力の大きさ								急傾斜地内の土石等の力の大きさ								備考
	(A)	(B)	(C)	(D)	(E)	(F)	(G)	(H)	(A)	(B)	(C)	(D)	(E)	(F)	(G)	(H)	
(1)	137.1	1.0	99.7	1.0	-	-	14.3	2.8	137.1	1.0	99.0	1.0	-	-	14.3	2.8	
(2)	163.1	1.0	99.6	1.0	19.9	3.9	15.1	3.0	163.1	1.0	99.7	1.0	19.9	3.9	14.9	3.0	
(3)	165.2	1.0	99.8	1.0	21.2	4.2	15.2	3.0	165.2	1.0	99.7	1.0	21.2	4.2	14.8	2.9	
(4)	165.2	1.0	99.8	1.0	21.0	4.2	15.2	3.0	165.2	1.0	96.8	1.0	21.0	4.2	15.2	3.0	
(5)	-	-	80.3	1.0	-	-	11.3	2.2	-	-	80.3	1.0	-	-	11.3	2.2
