土砂災害警戒区域・土砂災害特別警戒区域 区域図

自然現象の種類	急傾斜地の崩壊
基礎調査番号	132405A661103010
箇所名	安養寺
所在地	出雲市 大社町杵築北

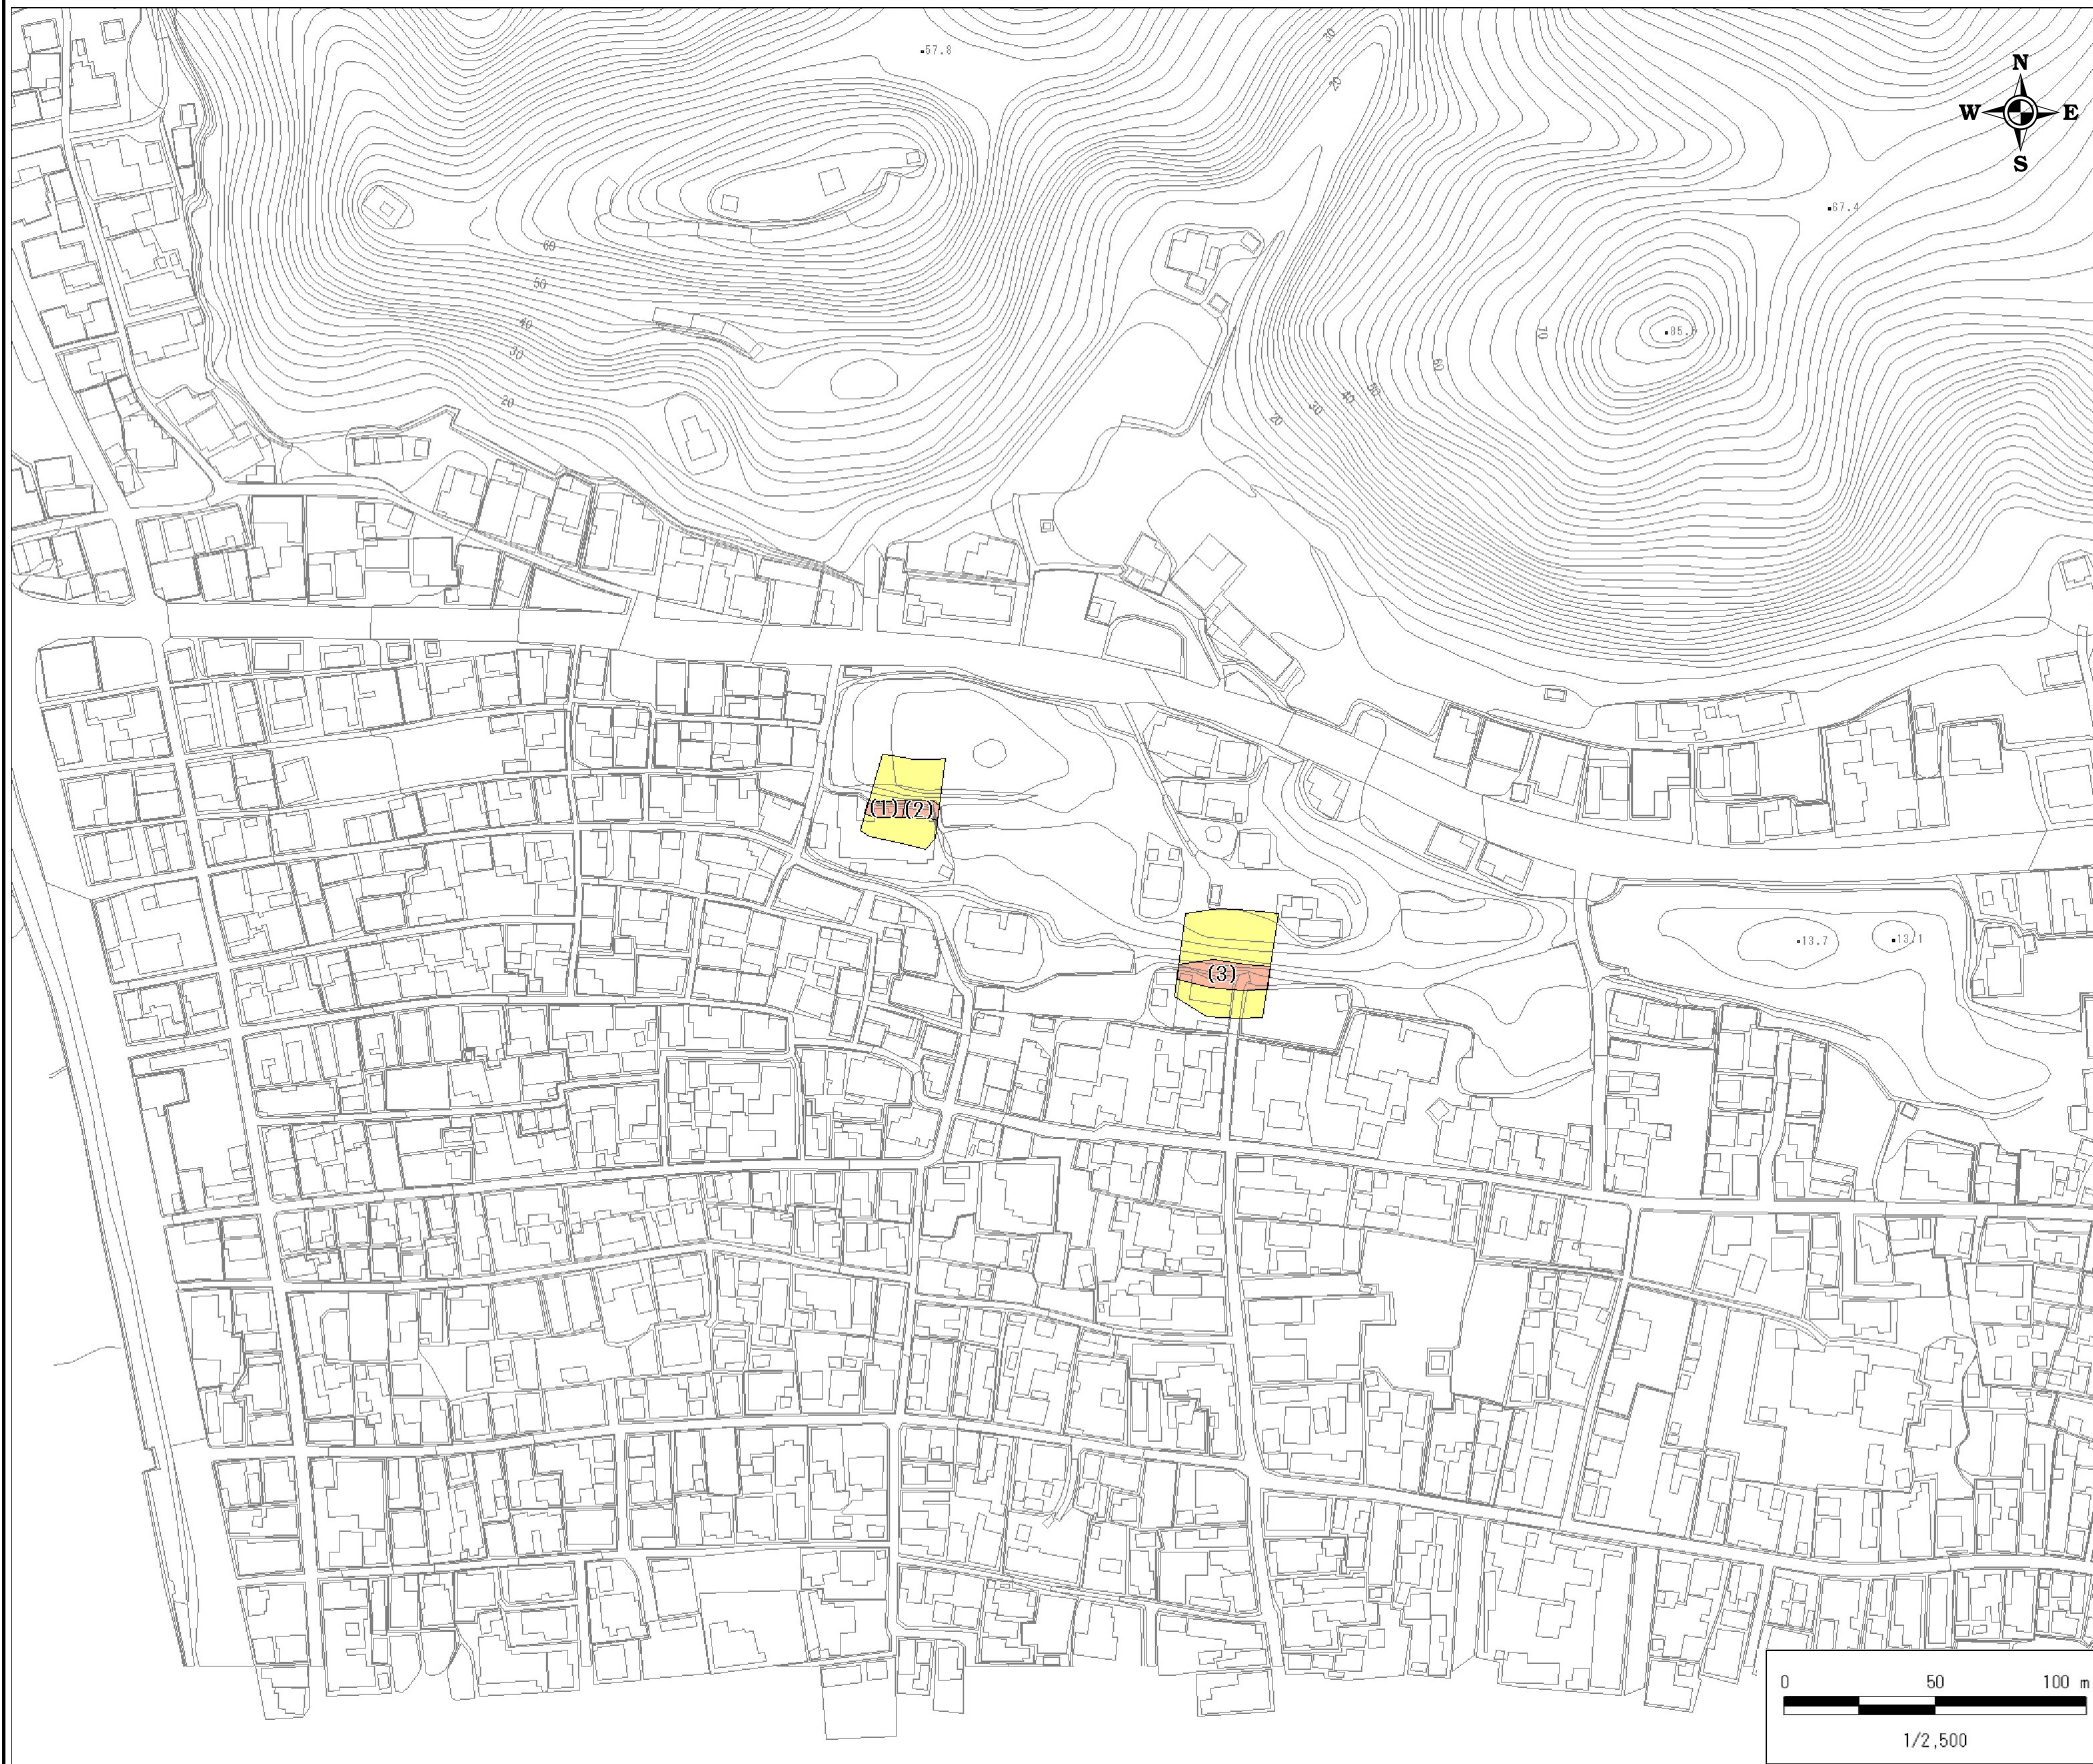
土砂災害警戒区域
	土砂災害特別警戒区域 ((数字)は区分番号)
	移動による力が100kN/mを超える区域
	堆積高が3mを超える区域
	それ以外の区域

区分番号	斜面下端より下方の土石等の力の大きさ								急傾斜地内の土石等の力の大きさ								備考
	(A)	(B)	(C)	(D)	(E)	(F)	(G)	(H)	(A)	(B)	(C)	(D)	(E)	(F)	(G)	(H)	
( 1 )	-	-	63.5	1.0	-	-	11.0	2.2	-	-	63.5	1.0	-	-	11.0	2.2	
( 2 )	-	-	59.8	1.0	-	-	11.5	2.3	-	-	59.8	1.0	-	-	11.5	2.3	
( 3 )	-	-	83.7	1.0	-	-	9.1	1.8	-	-	83.7	1.0	-	-	9.1	1.8
