土砂災害警戒区域・土砂災害特別警戒区域 区域図

自然現象の種類	急傾斜地の崩壊
基礎調査番号	132204A661110043
箇所名	光明寺G
所在地	益田市 梅月町

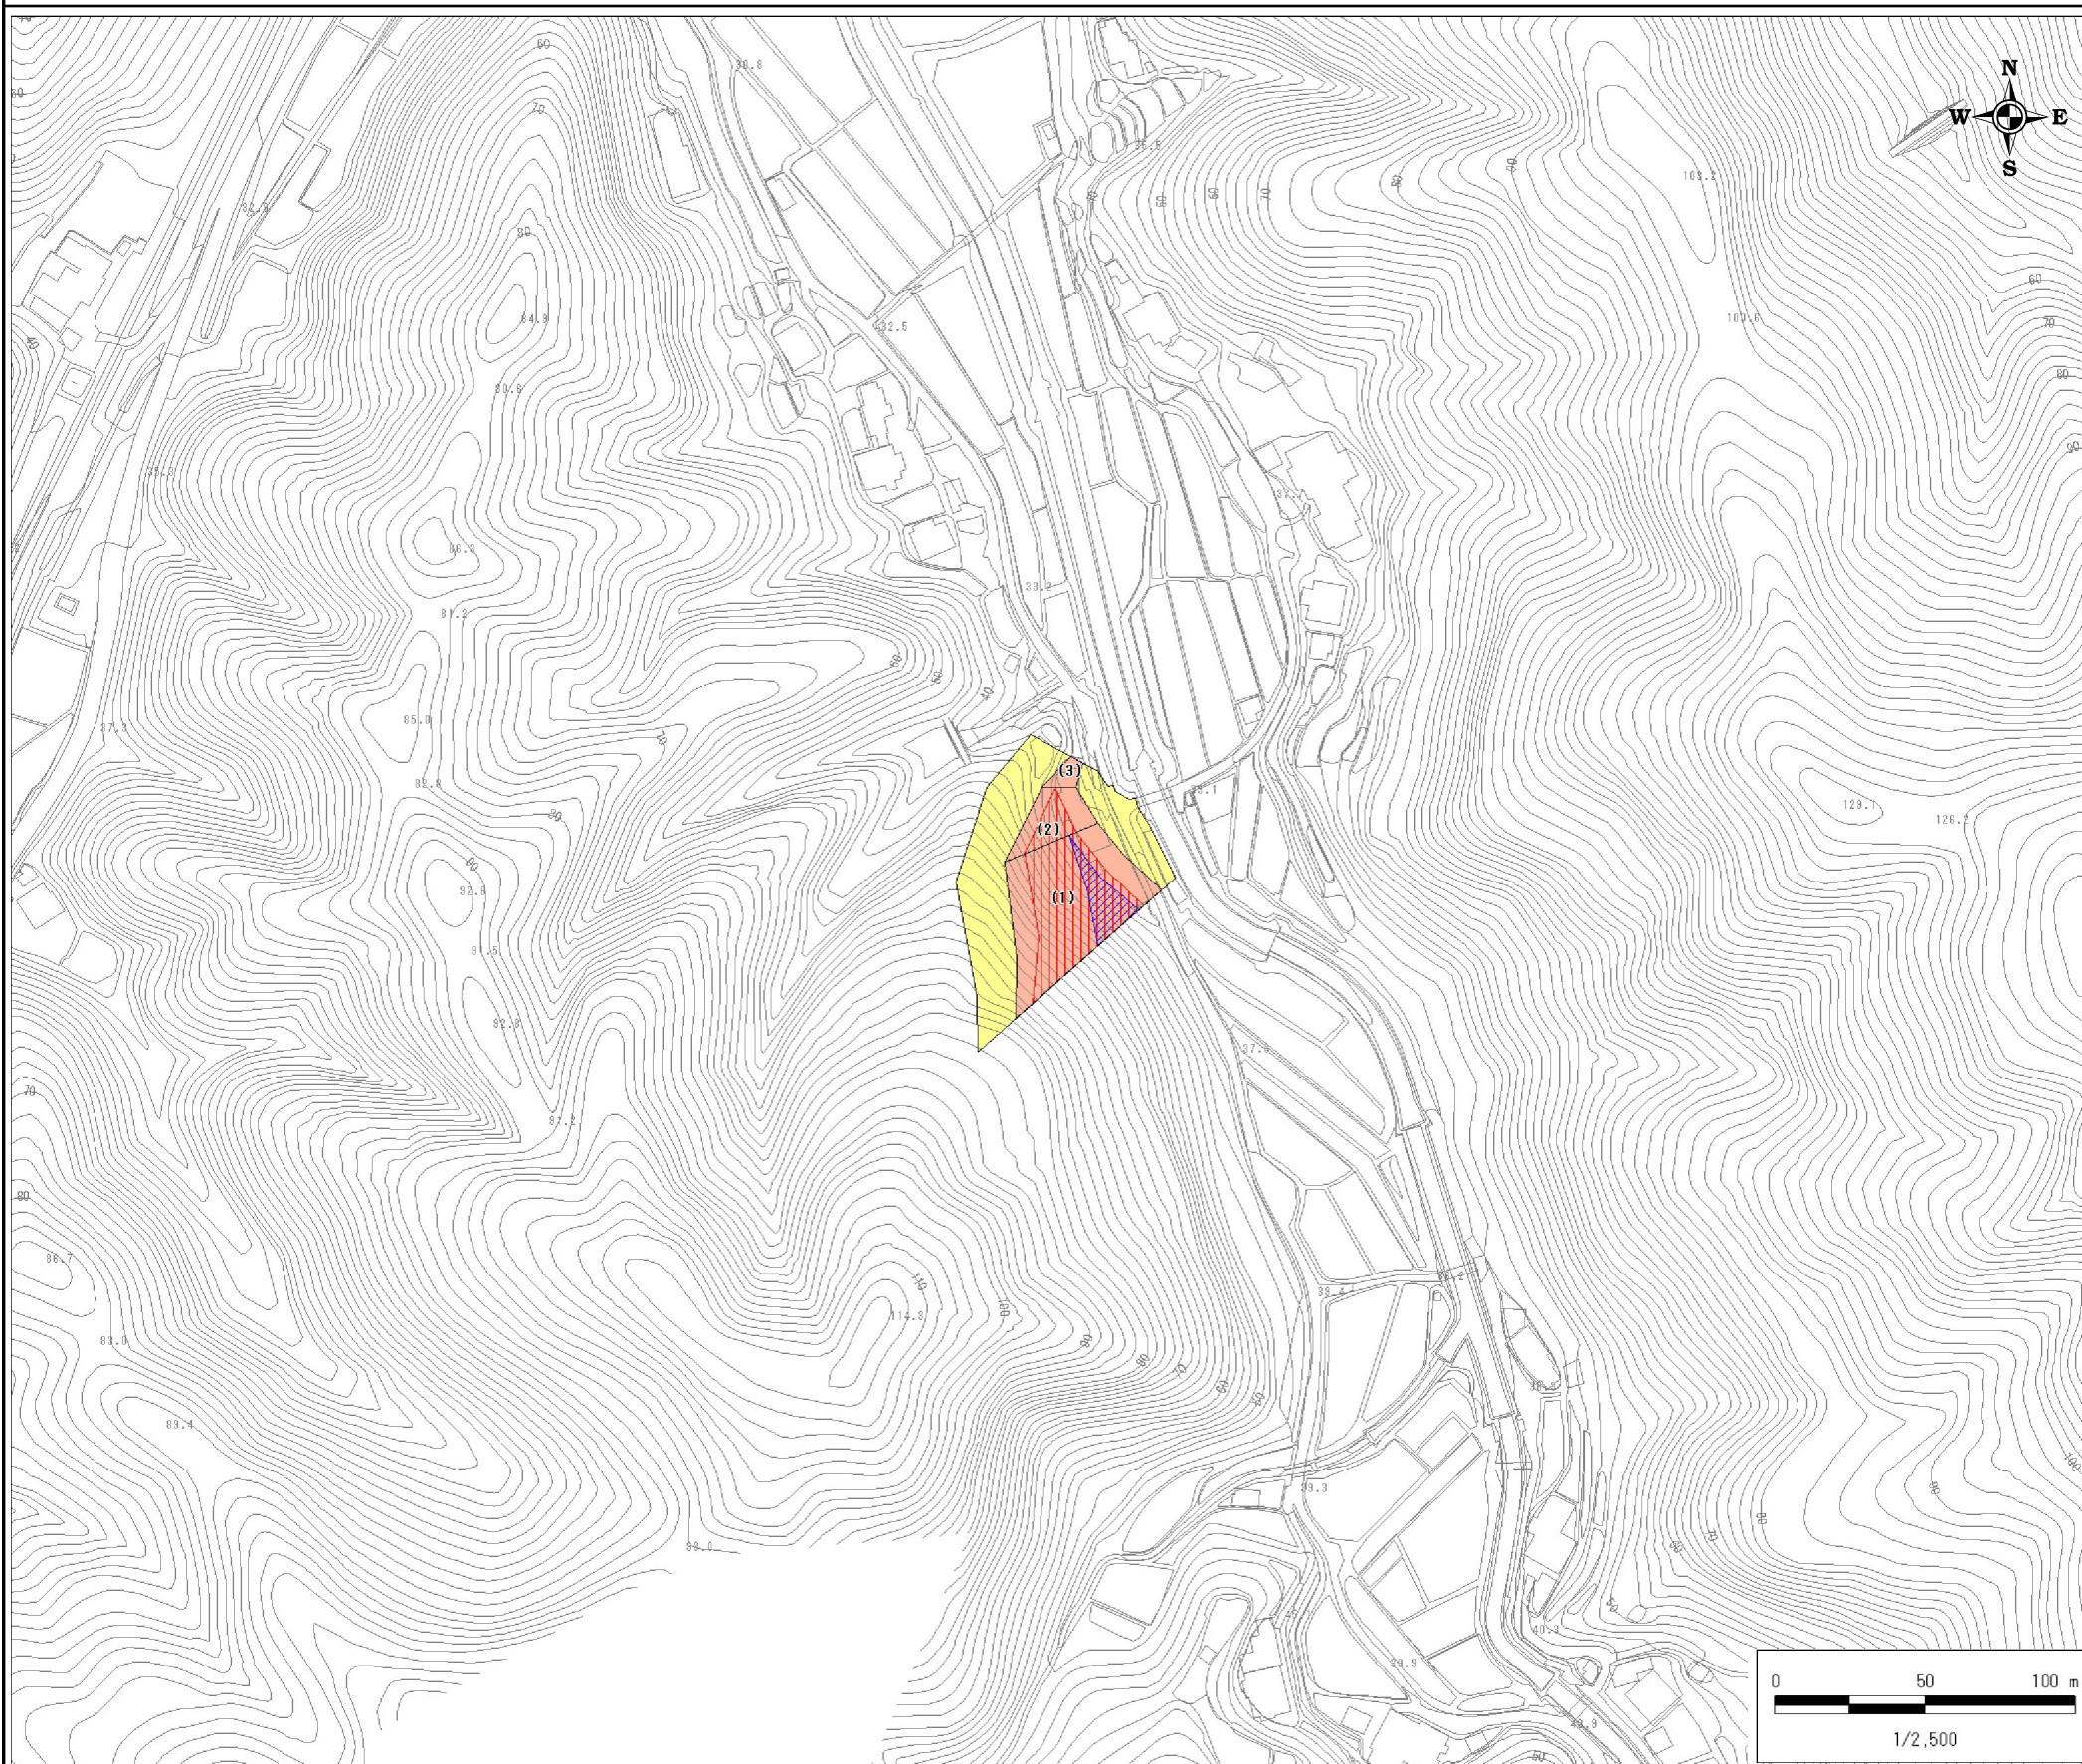
縮尺: 1/2,500

土砂災害警戒区域
	土砂災害特別警戒区域 ((数字)は区分番号)
	移動による力が100kN/mを超える区域
	堆積高が3mを超える区域
	それ以外の区域

区分番号	斜面下端より下方の土石等の力の大きさ								急傾斜地内の土石等の力の大きさ								備考
	(A)	(B)	(C)	(D)	(E)	(F)	(G)	(H)	(A)	(B)	(C)	(D)	(E)	(F)	(G)	(H)	
( 1 )	156.0	1.0	99.8	1.0	18.1	3.6	15.0	3.0	156.0	1.0	96.9	1.0	18.1	3.6	15.1	3.0	
( 2 )	143.7	1.0	99.5	1.0	-	-	13.8	2.7	143.7	1.0	96.9	1.0	-	-	13.8	2.7	
( 3 )	-	-	88.1	1.0	-	-	9.6	1.9	-	-	88.1	1.0	-	-	9.6	1.9
