土砂災害警戒区域・土砂災害特別警戒区域 区域図

自然現象の種類	急傾斜地の崩壊
基礎調査番号	132422A661125053
箇所名	天神D
所在地	大田市 仁摩町仁万

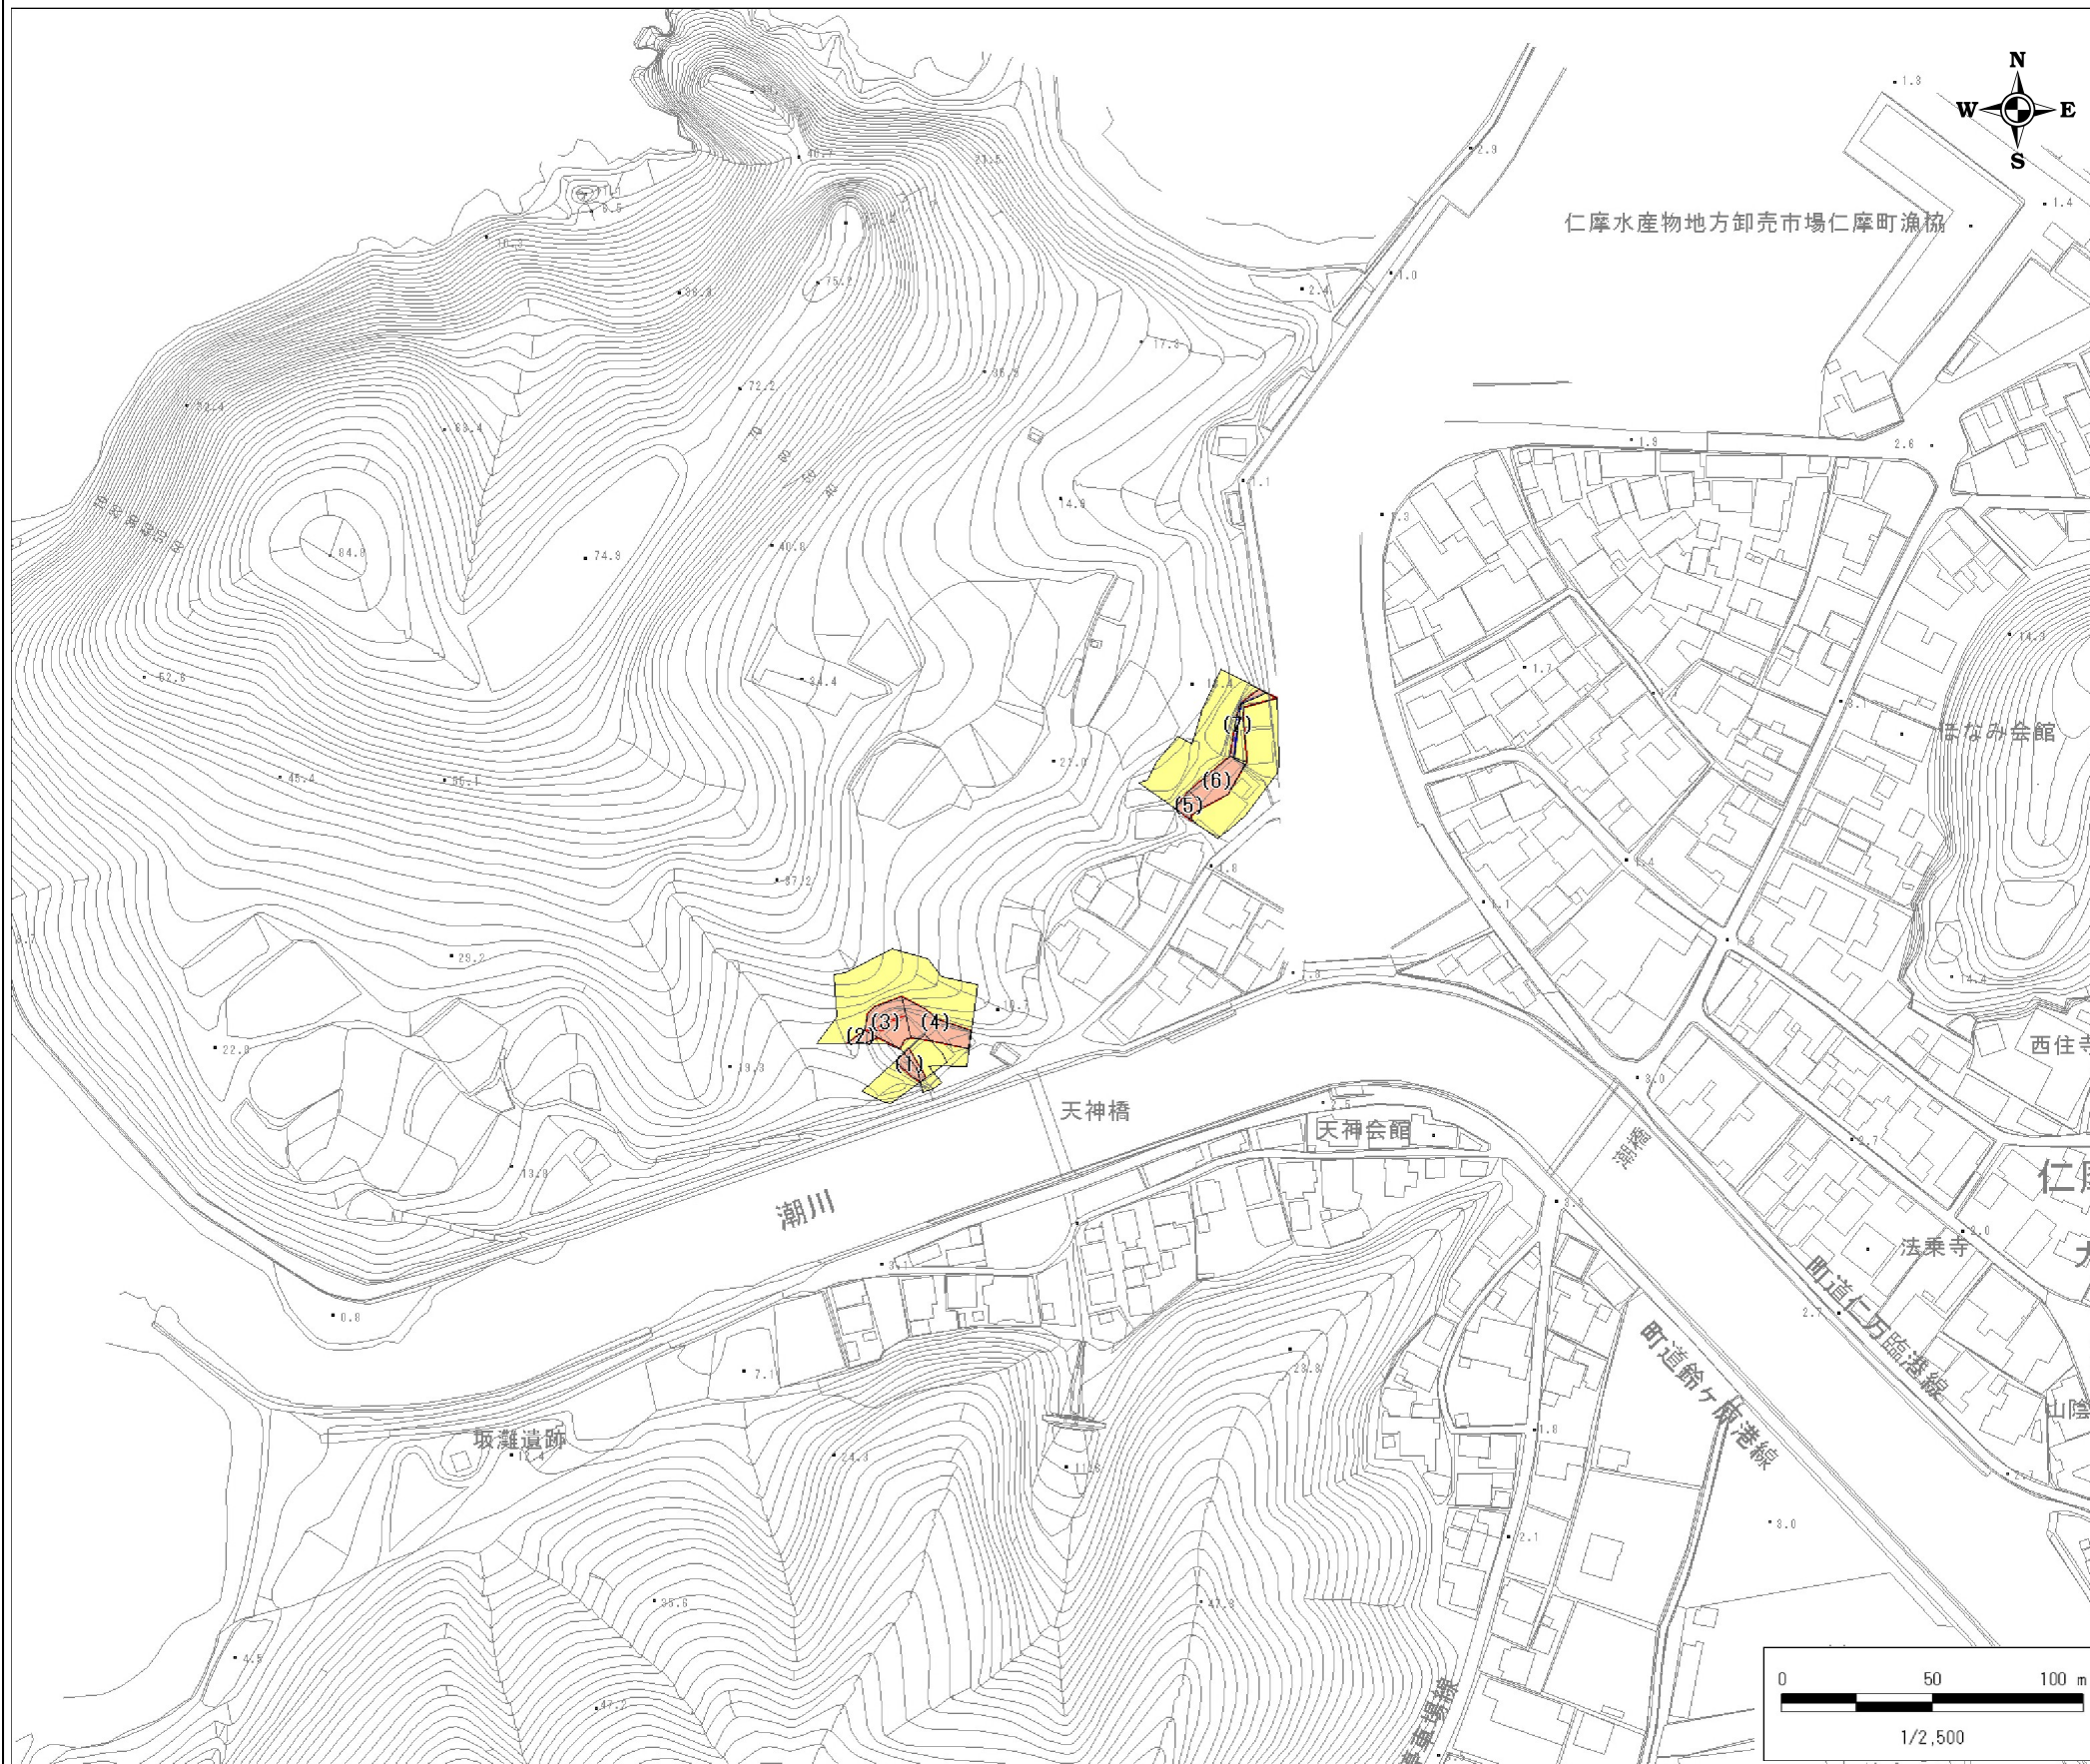
土砂災害警戒区域
	土砂災害特別警戒区域 ((数字)は区分番号)
	移動による力が100kN/mを超える区域
	堆積高が3mを超える区域
	それ以外の区域
道路区域は除く

区分番号	斜面下端より下方の土石等の力の大きさ								急傾斜地内の土石等の力の大きさ								備考
	(A)	(B)	(C)	(D)	(E)	(F)	(G)	(H)	(A)	(B)	(C)	(D)	(E)	(F)	(G)	(H)	
(1)	-	-	63.1	1.0	-	-	13.3	2.6	-	-	63.1	1.0	-	-	13.3	2.6	
(2)	-	-	68.9	1.0	-	-	10.7	2.1	-	-	68.9	1.0	-	-	10.7	2.1	
(3)	110.0	1.0	99.6	1.0	-	-	12.9	2.6	110.0	1.0	99.9	1.0	-	-	12.9	2.6	
(4)	100.1	1.0	98.7	1.0	-	-	12.9	2.6	100.1	1.0	99.9	1.0	-	-	12.9	2.6	
(5)	-	-	54.7	1.0	-	-	13.1	2.6	-	-	51.6	1.0	-	-	13.1	2.6	
(6)	-	-	75.8	1.0	-	-	11.8	2.3	-	-	75.8	1.0	-	-	11.8	2.3	
(7)	-	-	69.8	1.0	18.4	3.7	15.0	3.0	-	-	69.8	1.0	18.4	3.7	11.8	2.3
