土砂災害警戒区域・土砂災害特別警戒区域 区域図

自然現象の種類	急傾斜地の崩壊
基礎調査番号	132201A661103103
箇所名	五十田神社
所在地	松江市古志町

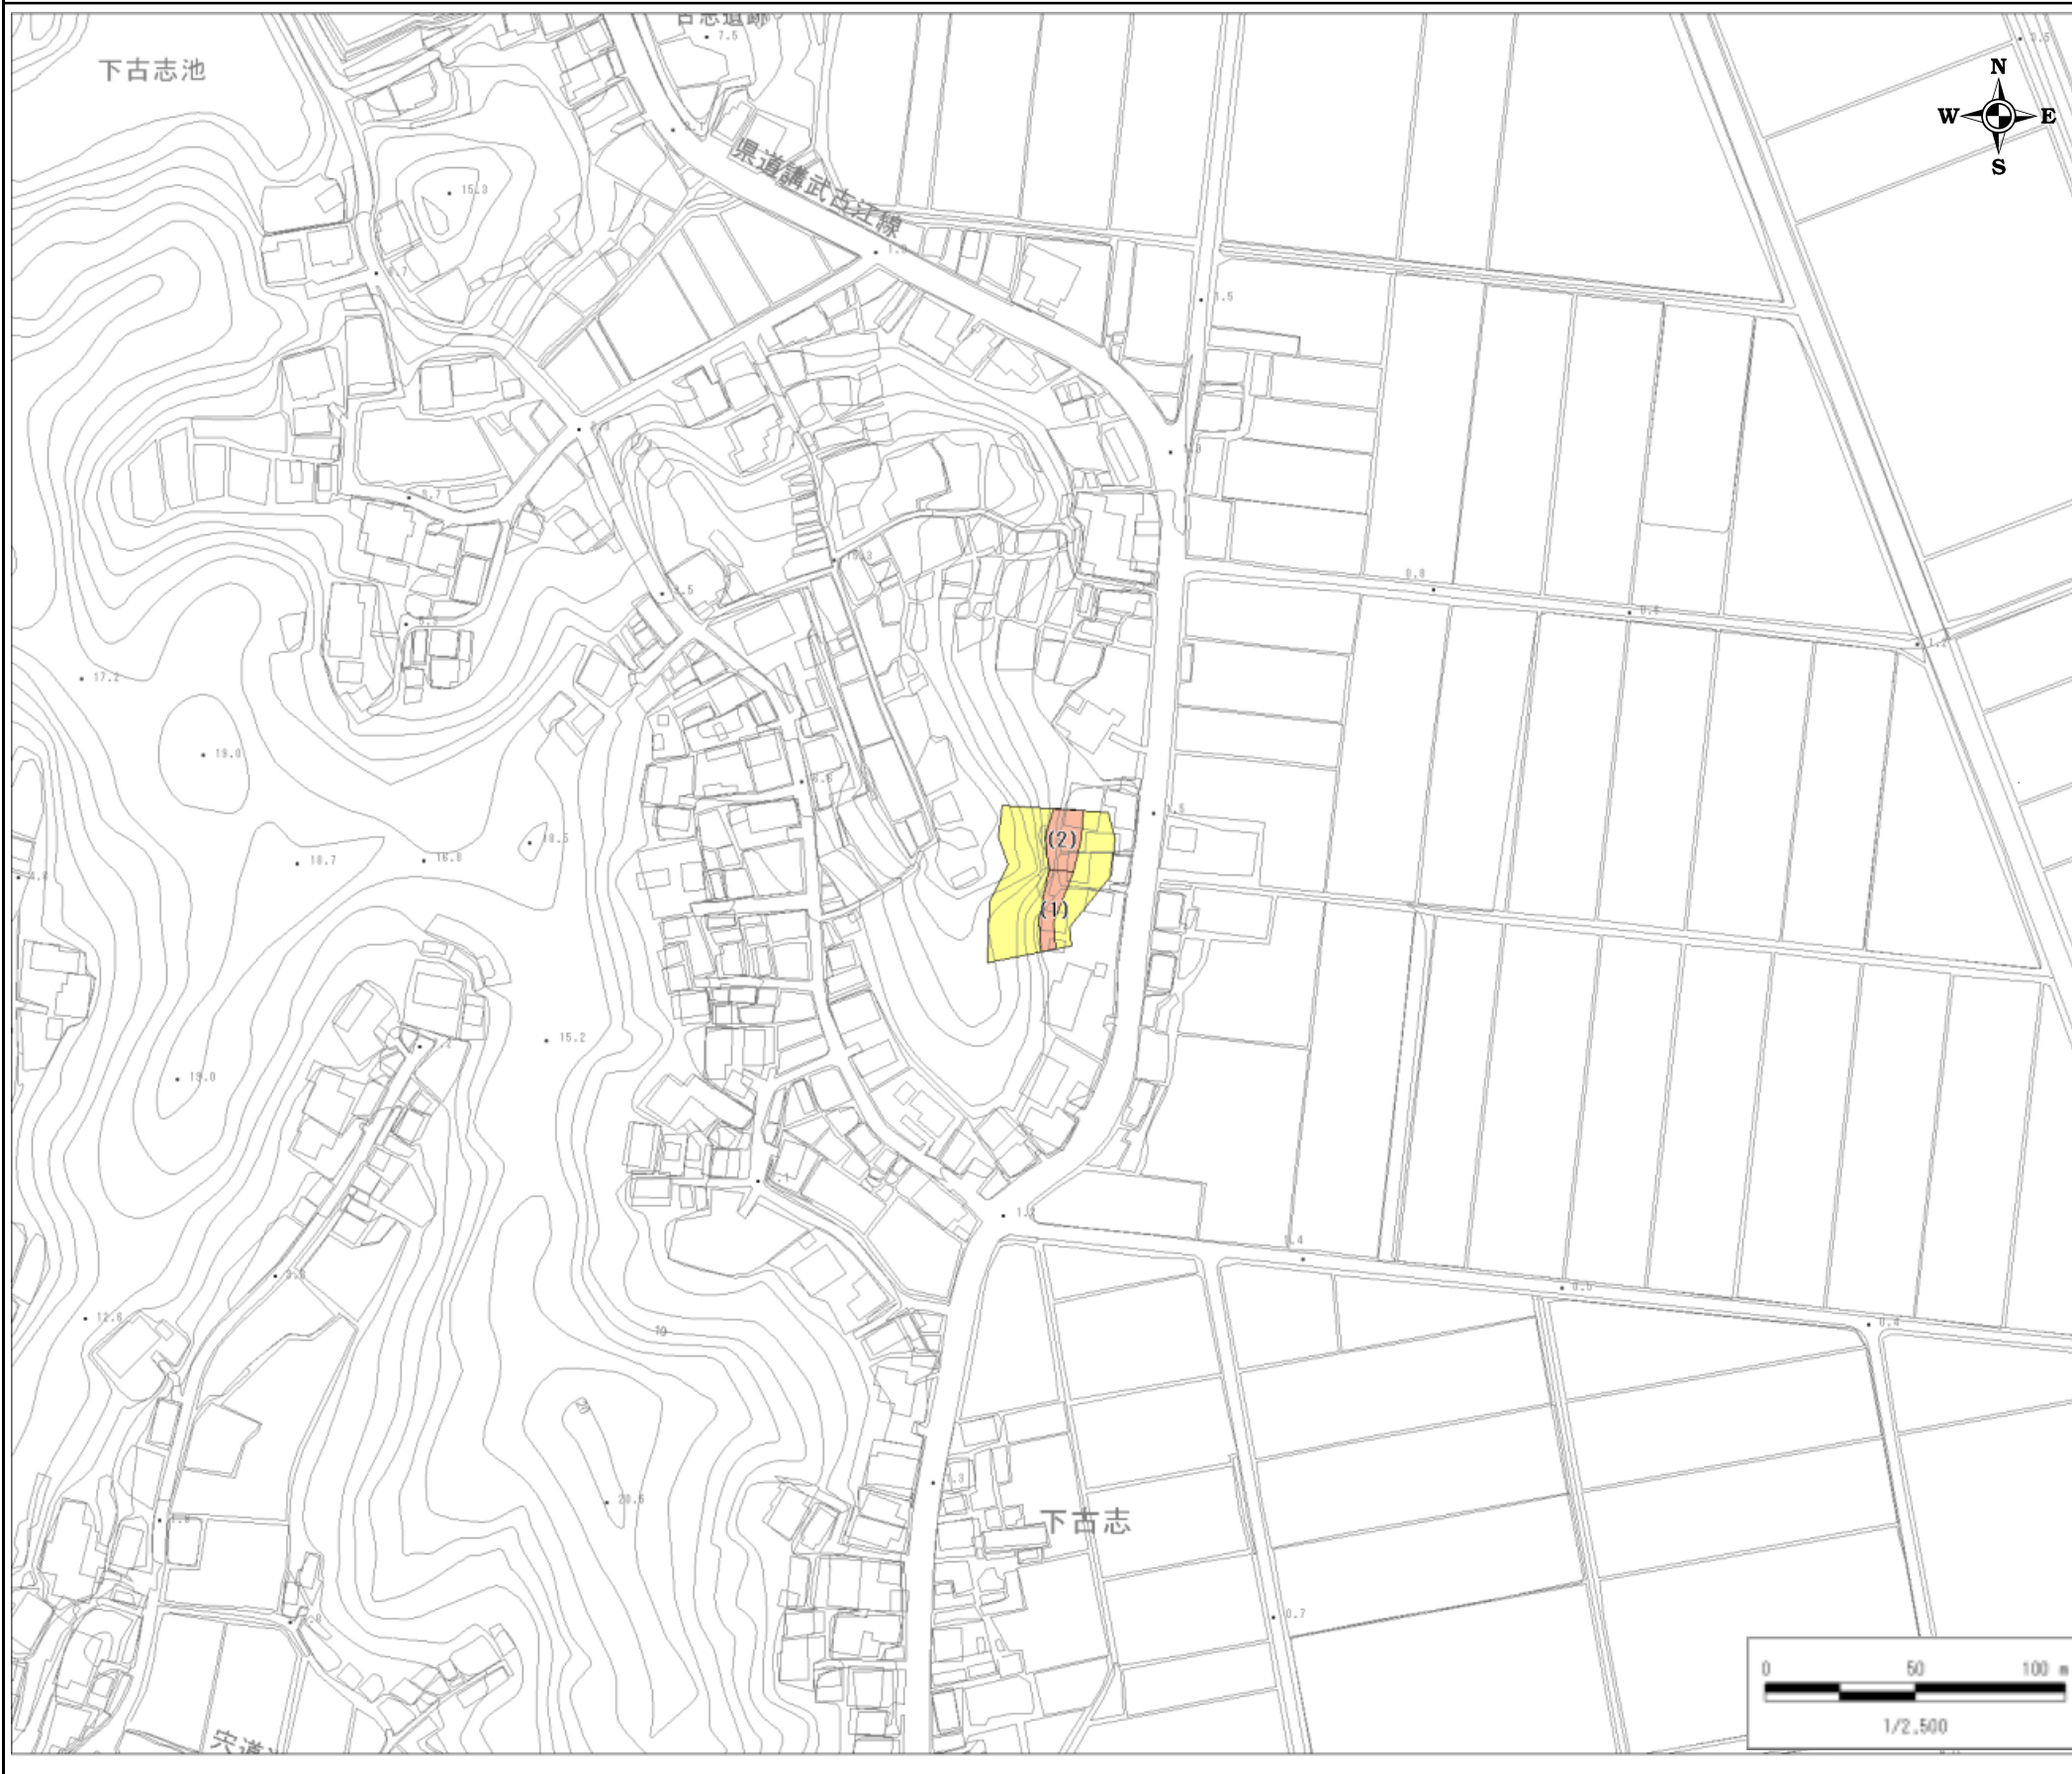
- 土砂災害警戒区域
 - 土砂災害特別警戒区域 ((数字)は区分番号)
 - 移動による力が100kN/m²を超える区域
 - 堆積高が3mを超える区域
 - それ以外の区域
- 道路区域は除く

区分番号	斜面下端より下方の土石等の力の大きさ								急傾斜地内の土石等の力の大きさ								備考
	(A)	(B)	(C)	(D)	(E)	(F)	(G)	(H)	(A)	(B)	(C)	(D)	(E)	(F)	(G)	(H)	
(1)	-	-	66.4	1.0	-	-	9.3	1.8	-	-	61.3	1.0	-	-	9.3	1.8	
(2)	-	-	90.5	1.0	-	-	9.3	1.8	-	-	89.8	1.0	-	-	9.3	1.8
