土砂災害警戒区域・土砂災害特別警戒区域 区域図

自然現象の種類	急傾斜地の崩壊
基礎調査番号	132462A661104001
箇所名	下長屋G
所在地	浜田市金城町下来原

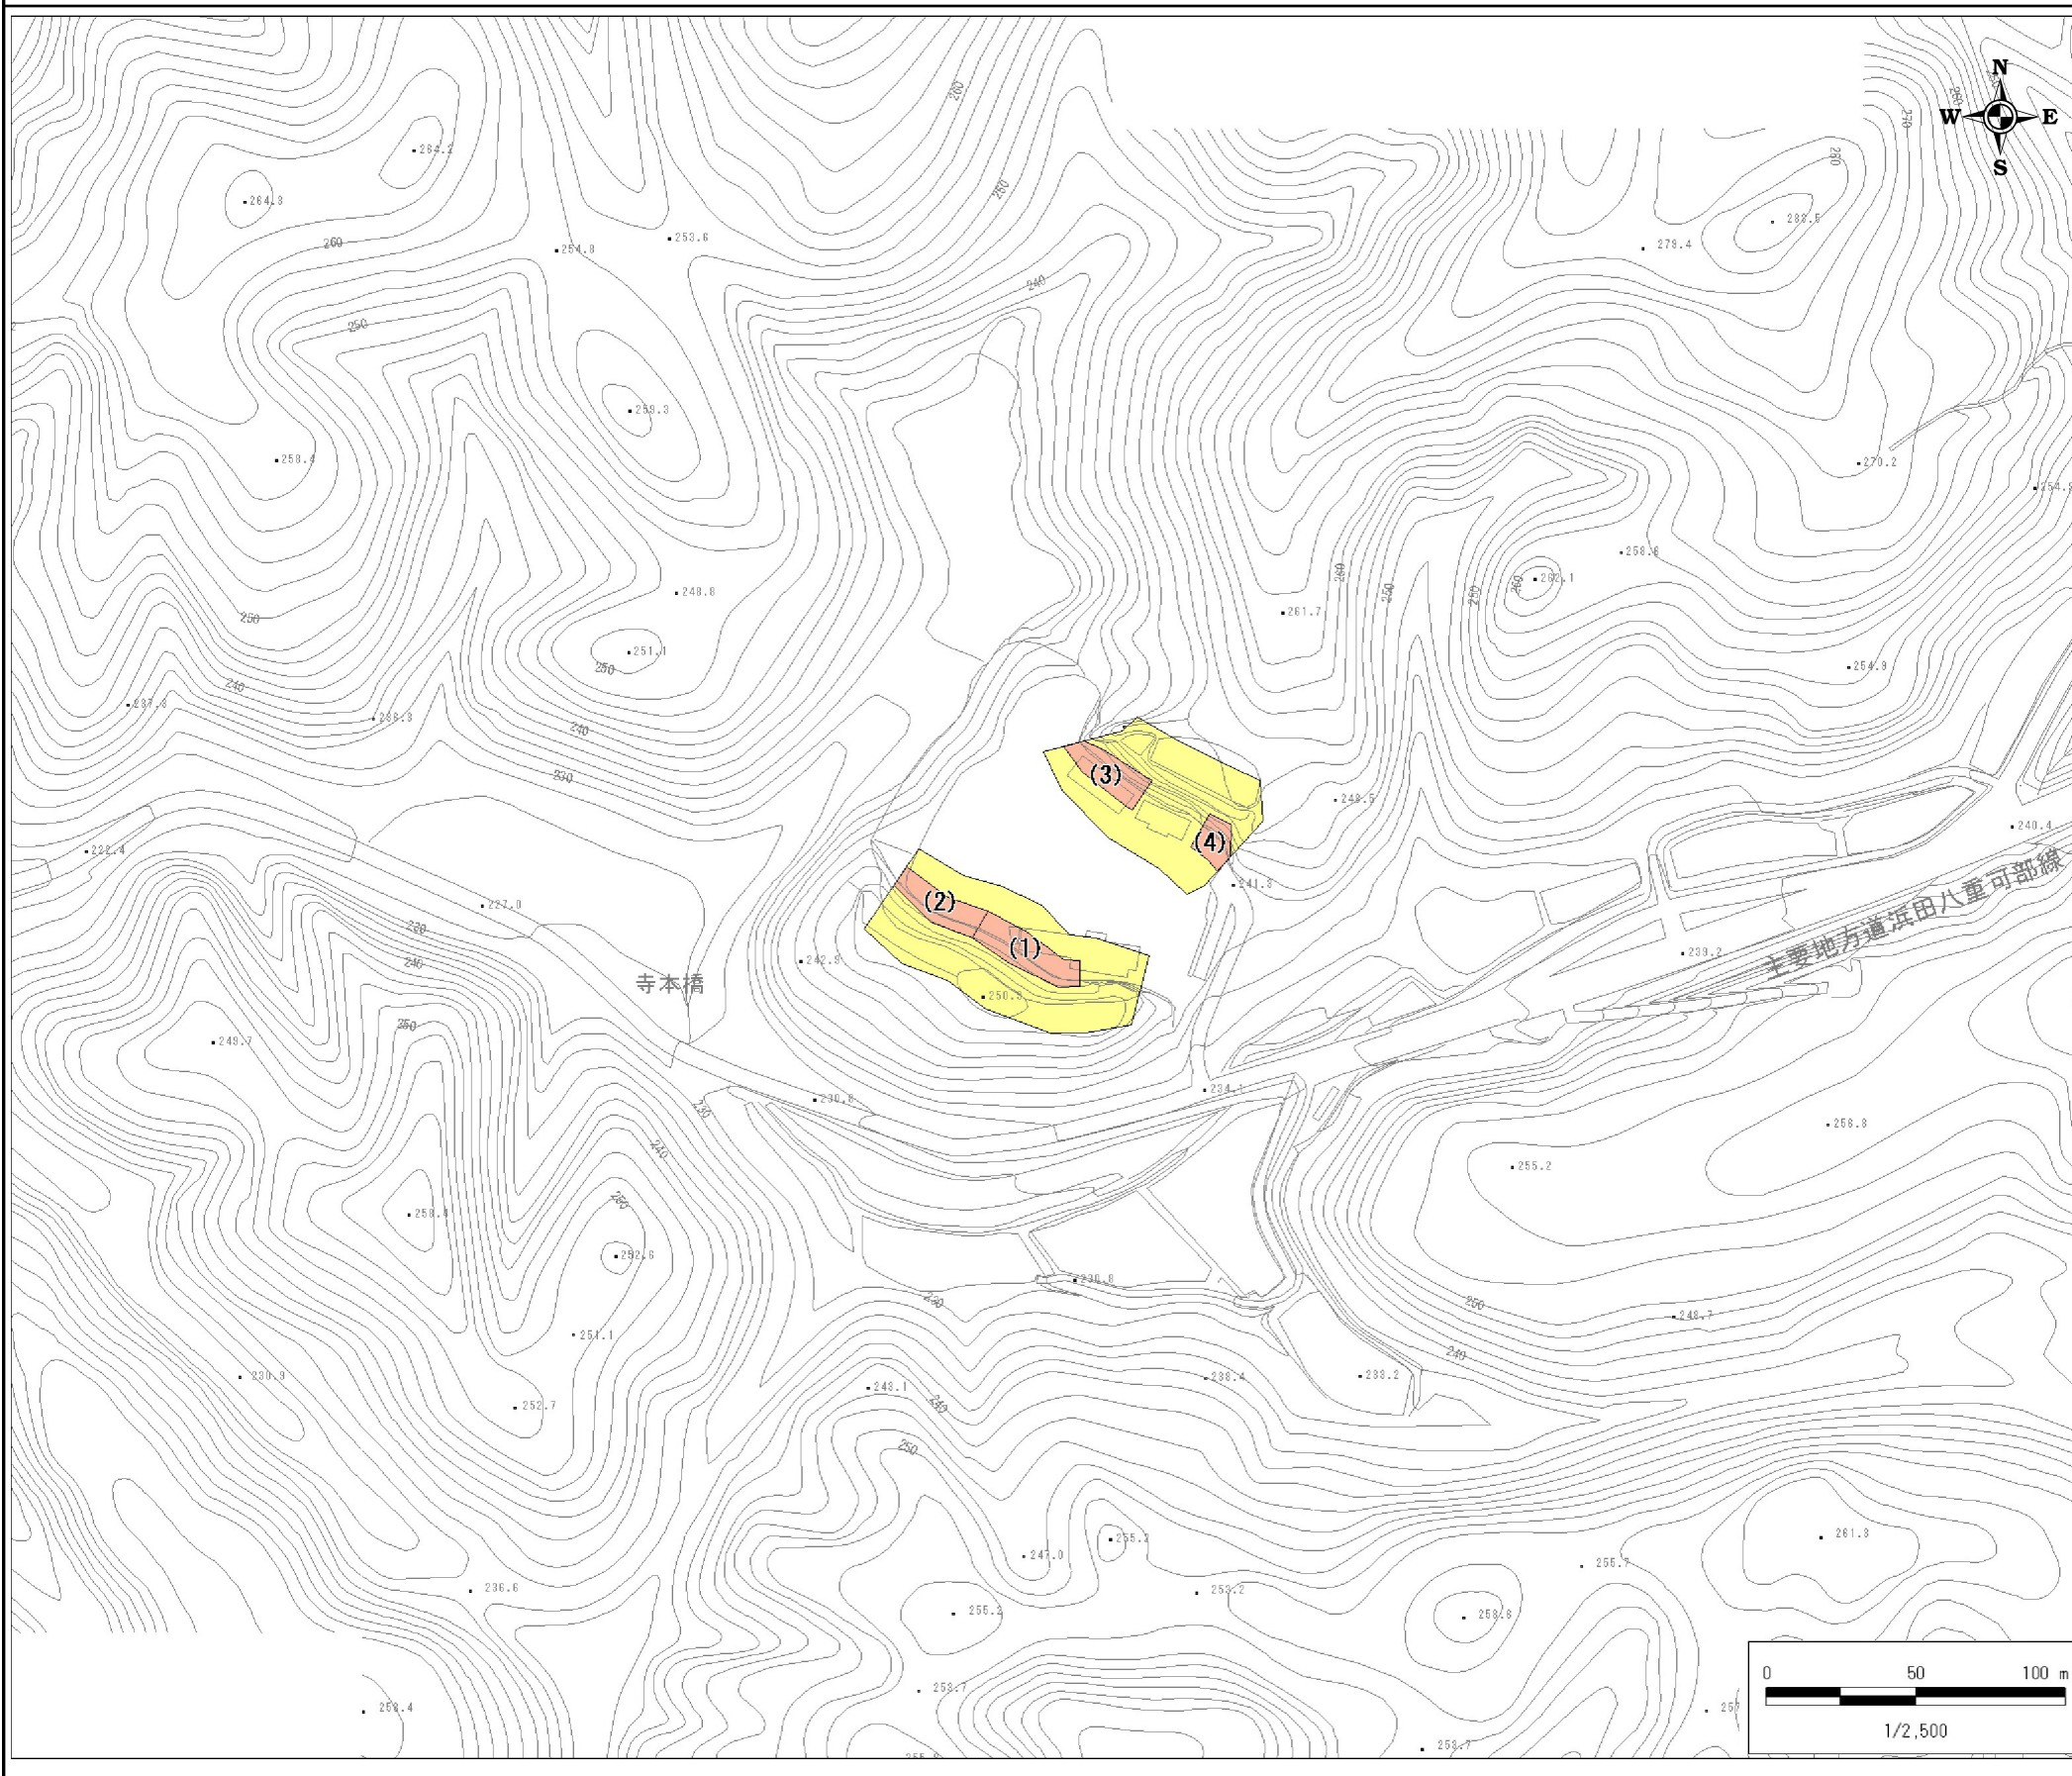
土砂災害警戒区域
	土砂災害特別警戒区域 ((数字)は区分番号)
	移動による力が100kN/mを超える区域
	堆積高が3mを超える区域
	それ以外の区域

区分番号	斜面下端より下方の土石等の力の大きさ								急傾斜地内の土石等の力の大きさ								備考
	(A)	(B)	(C)	(D)	(E)	(F)	(G)	(H)	(A)	(B)	(C)	(D)	(E)	(F)	(G)	(H)	
(1)	-	-	86.9	1.0	-	-	9.3	1.8	-	-	86.9	1.0	-	-	9.3	1.8	
(2)	-	-	84.0	1.0	-	-	9.0	1.8	-	-	84.0	1.0	-	-	9.0	1.8	
(3)	-	-	91.9	1.0	-	-	9.5	1.9	-	-	91.9	1.0	-	-	9.5	1.9	
(4)	-	-	99.9	1.0	-	-	9.1	1.8	-	-	99.9	1.0	-	-	9.1	1.8
