土砂災害警戒区域・土砂災害特別警戒区域 区域図

自然現象の種類	急傾斜地の崩壊
基礎調査番号	132462A661102017
箇所名	皆合D
所在地	浜田市金城町今福

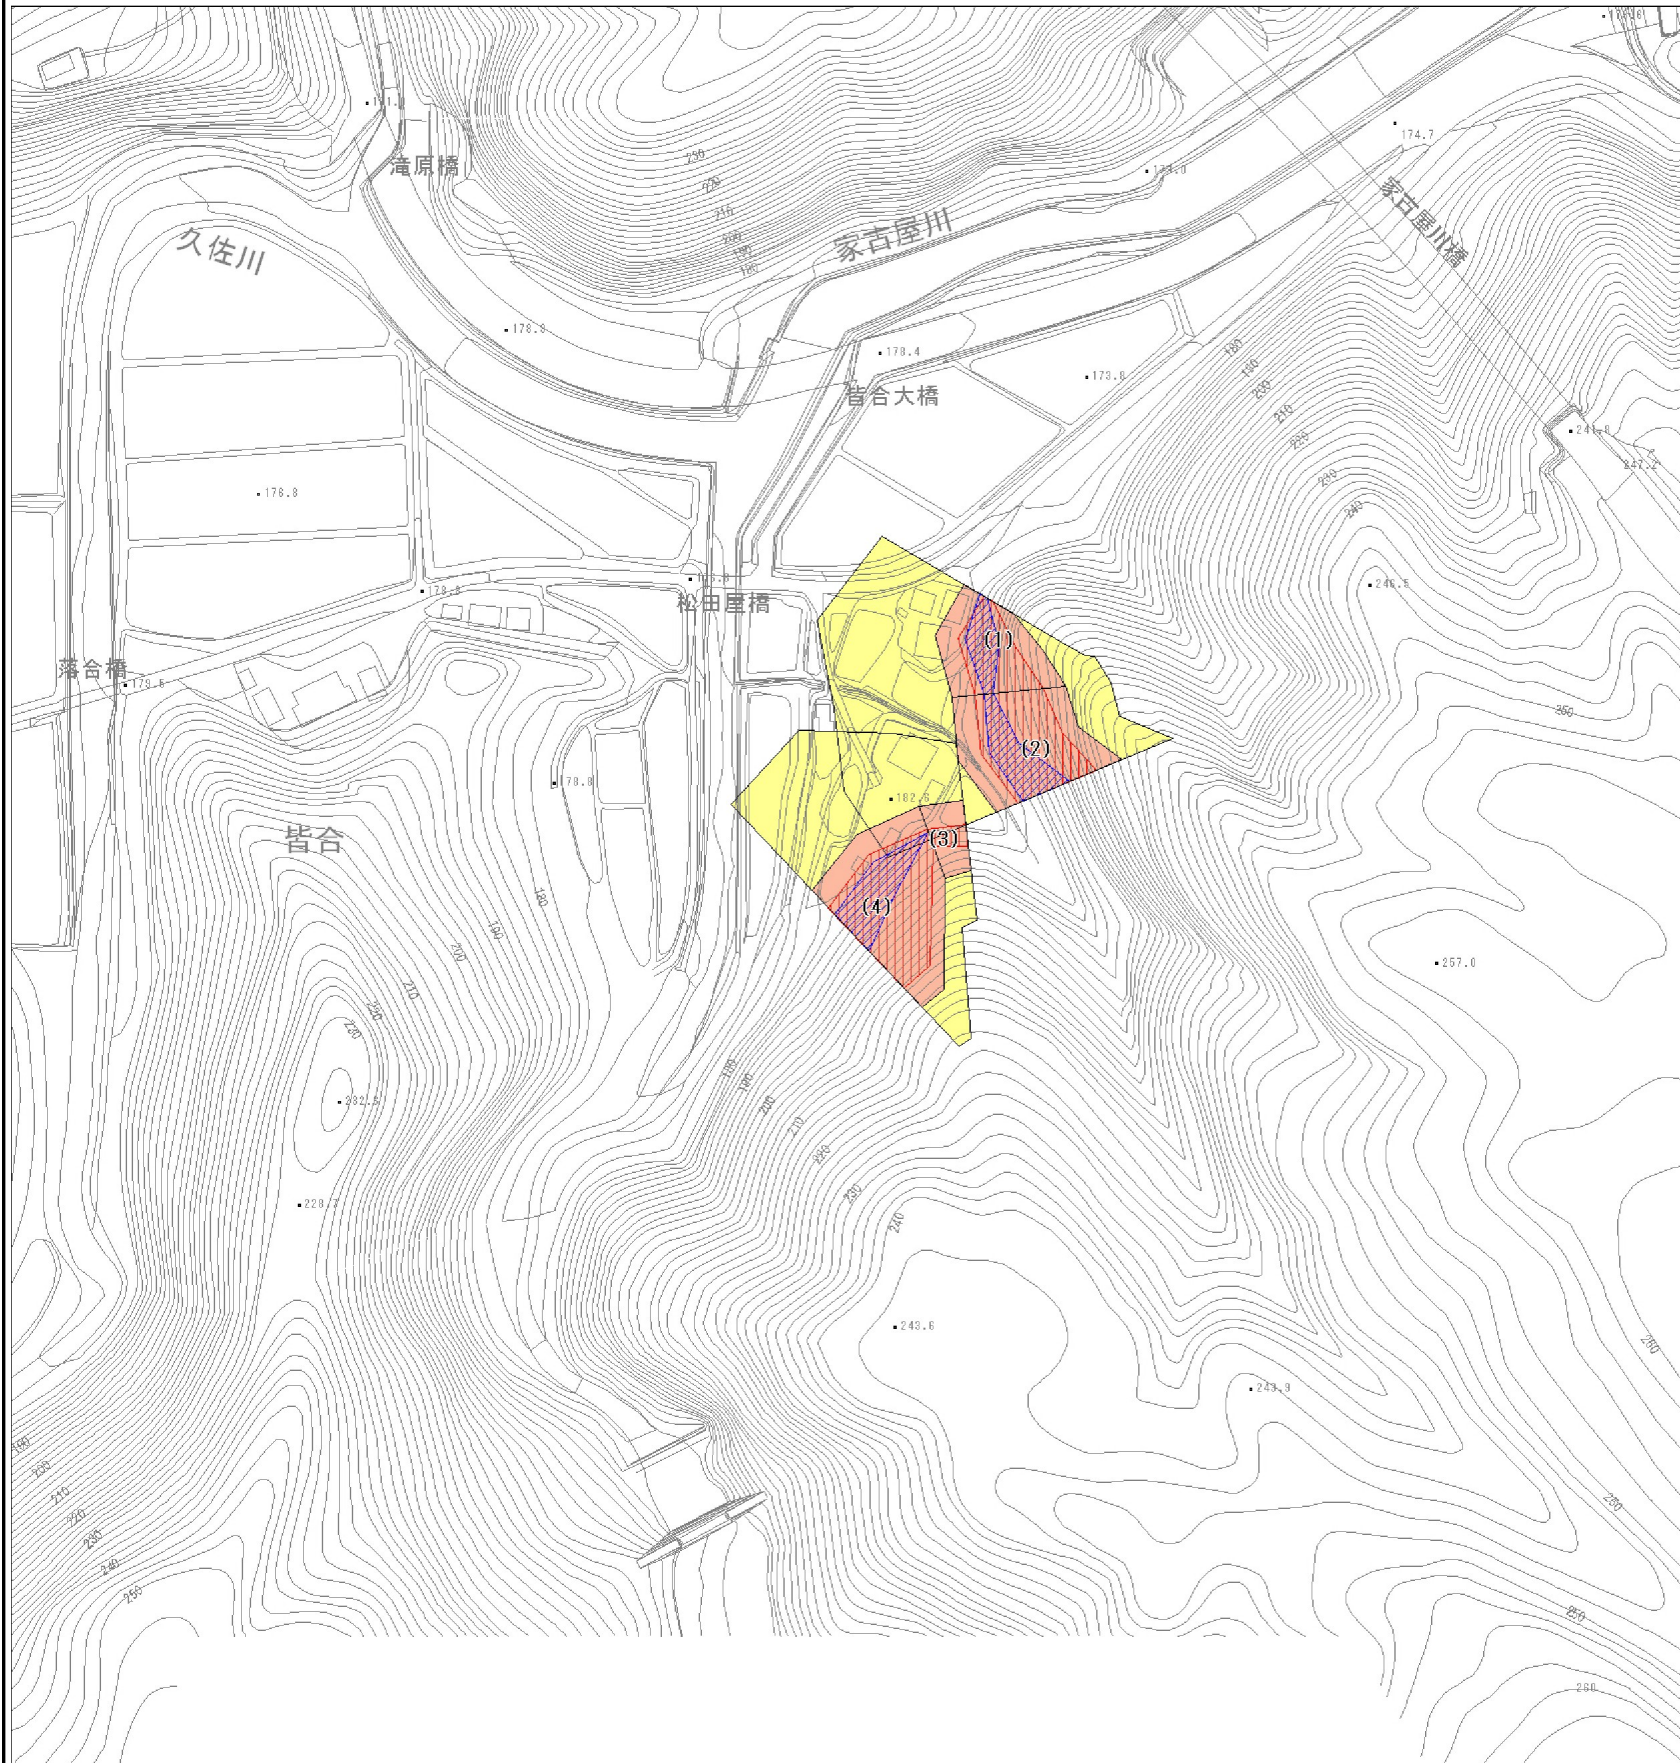
縮尺: 1/2,500

土砂災害警戒区域
	土砂災害特別警戒区域 ((数字)は区分番号)
	移動による力が100kN/m <sup>2</sup> を超える区域
	堆積高が3mを超える区域
	それ以外の区域

道路区域は除く

土石等の力の大きさの表示

「土石等の力の大きさ一覧表」参照

区分番号	斜面下端より下方の土石等の力の大きさ								急傾斜地内の土石等の力の大きさ								備考
	(A)	(B)	(C)	(D)	(E)	(F)	(G)	(H)	(A)	(B)	(C)	(D)	(E)	(F)	(G)	(H)	
( 1 )	156.3	1.0	99.9	1.0	17.2	3.4	15.2	3.0	156.3	1.0	97.3	1.0	17.2	3.4	14.6	2.9	
( 2 )	160.9	1.0	99.9	1.0	20.3	4.0	15.2	3.0	160.9	1.0	98.6	1.0	20.3	4.0	15.0	3.0	
( 3 )	120.0	1.0	99.5	1.0	-	-	11.0	2.2	120.0	1.0	97.9	1.0	-	-	11.0	2.2	
( 4 )	153.8	1.0	99.3	1.0	15.8	3.1	15.0	3.0	153.8	1.0	97.9	1.0	15.8	3.1	14.8	2.9
