土砂災害警戒区域・土砂災害特別警戒区域 区域図

自然現象の種類	急傾斜地の崩壊
基礎調査番号	132462A661102042
箇所名	五十石
所在地	浜田市金城町今福

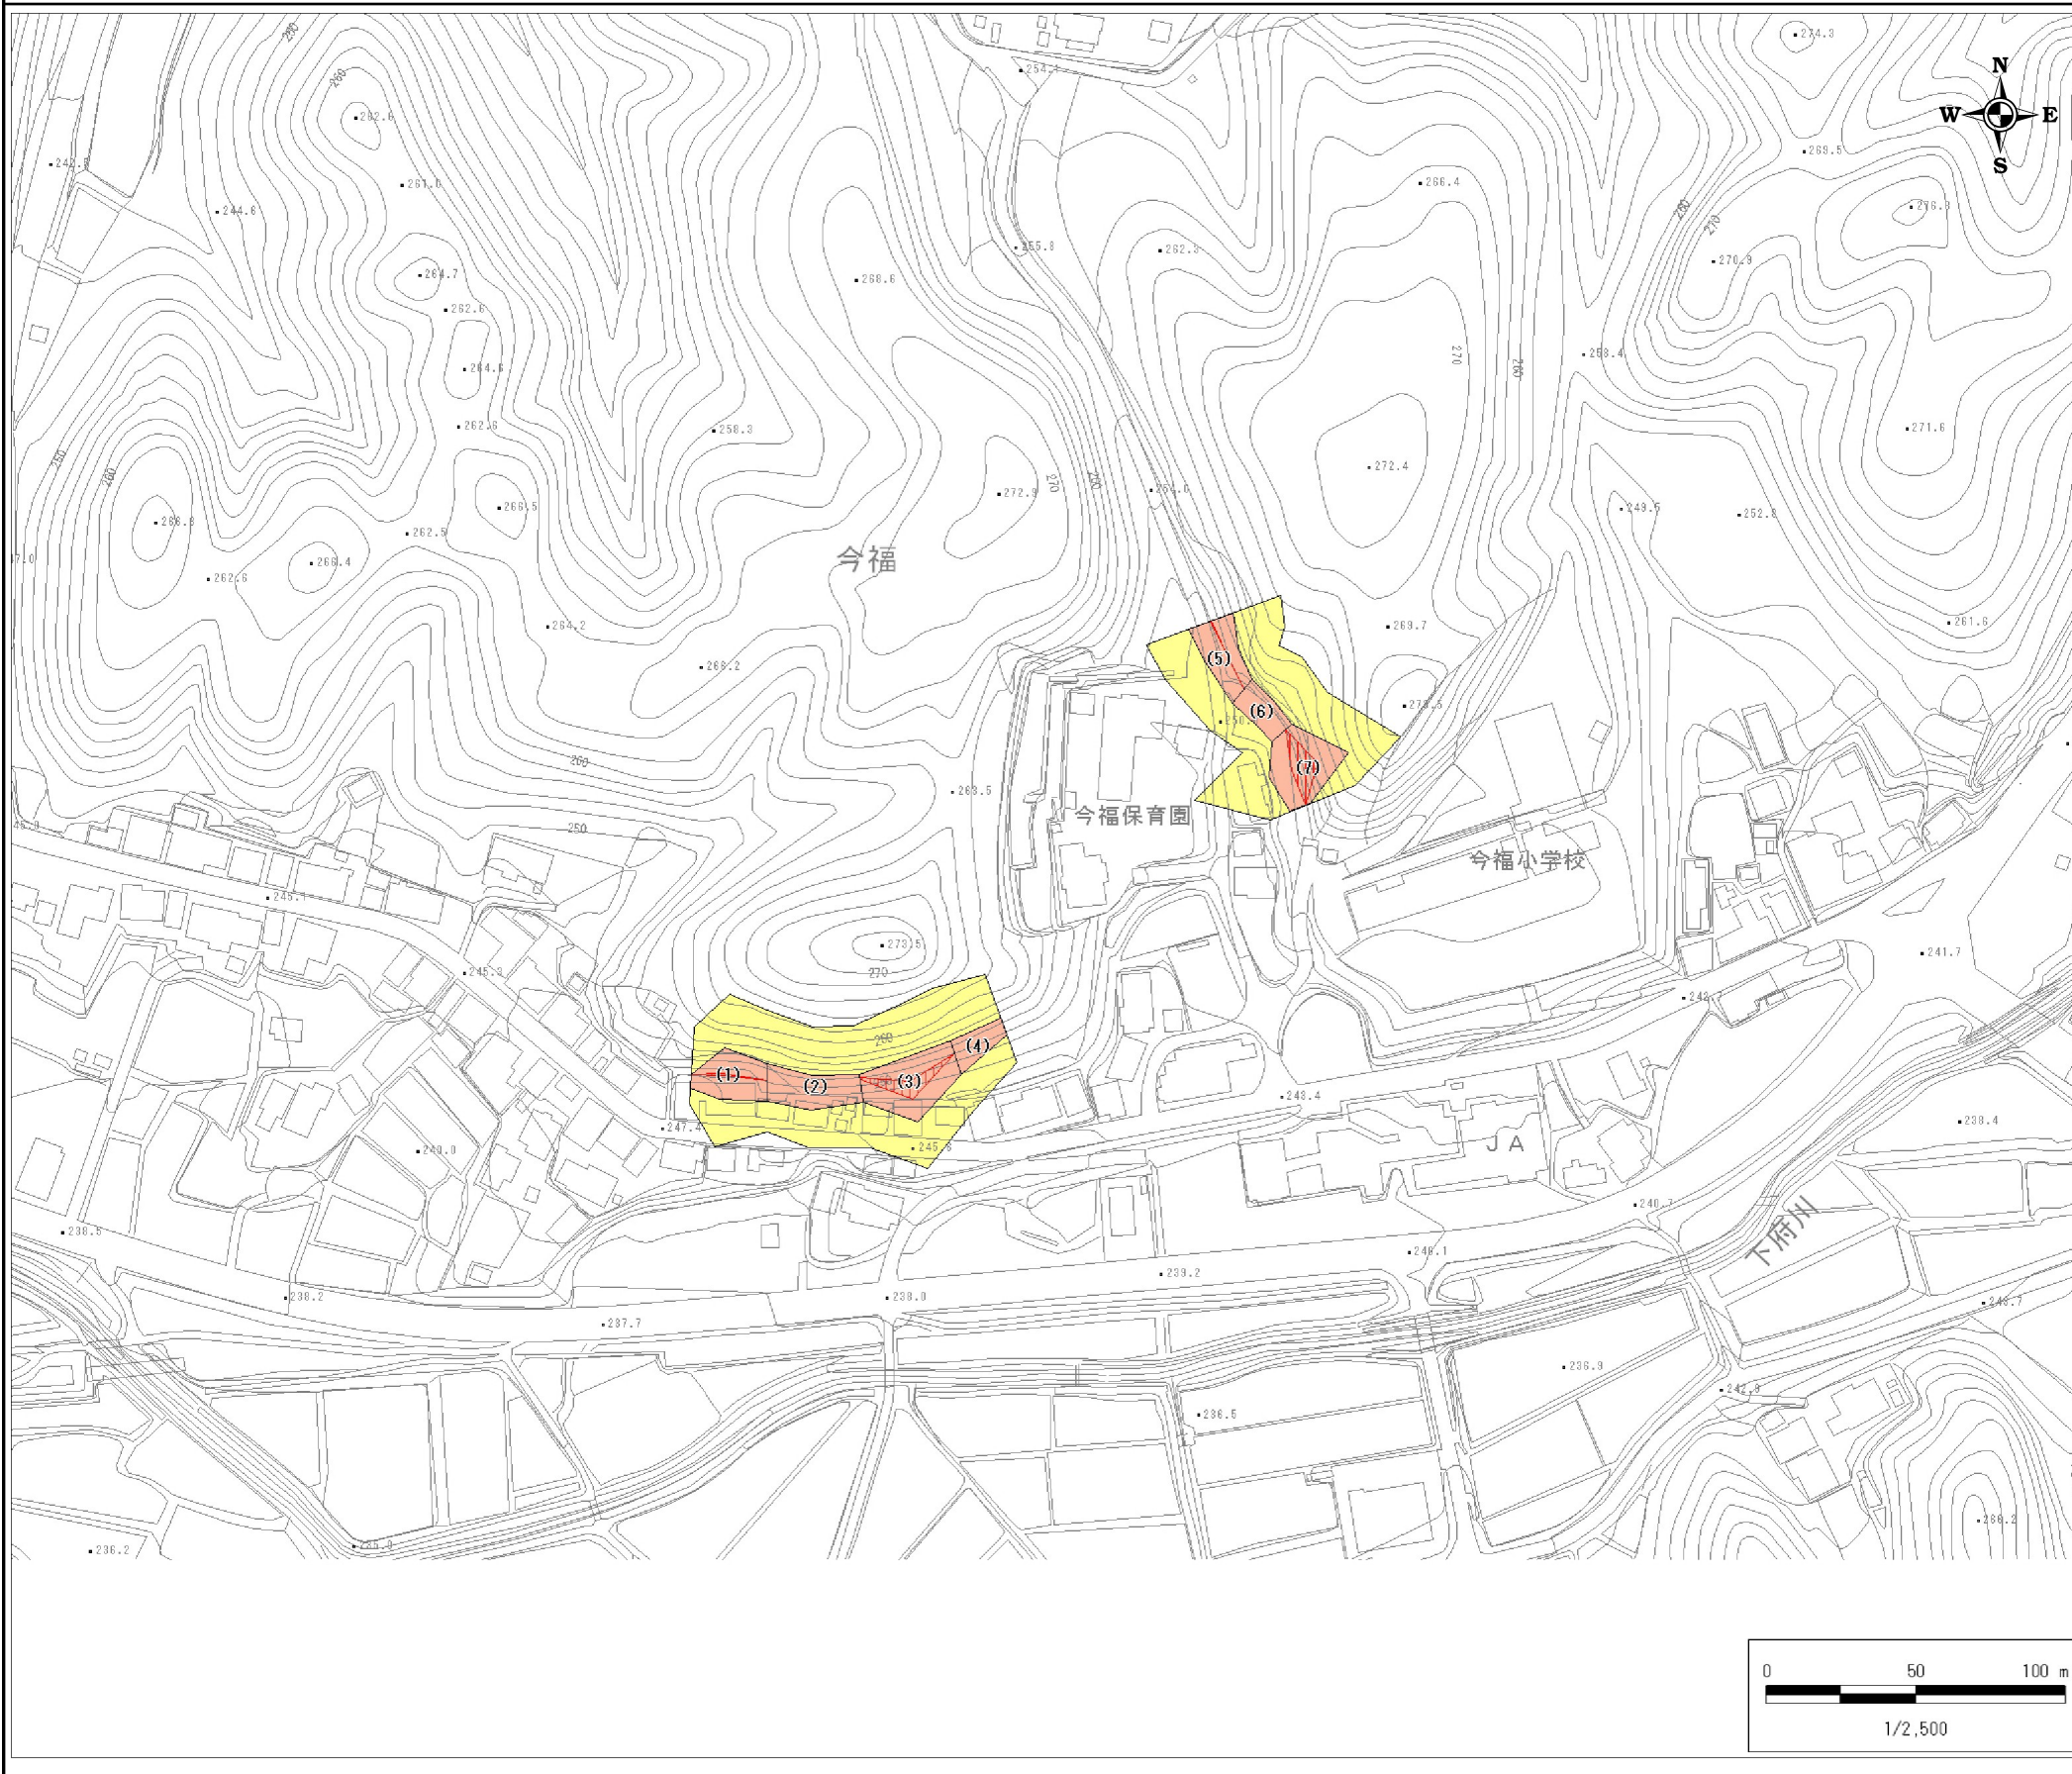
土砂災害警戒区域
	土砂災害特別警戒区域 ((数字)は区分番号)
	移動による力が100kN/mを超える区域
	堆積高が3mを超える区域
	それ以外の区域

区分番号	斜面下端より下方の土石等の力の大きさ								急傾斜地内の土石等の力の大きさ								備考
	(A)	(B)	(C)	(D)	(E)	(F)	(G)	(H)	(A)	(B)	(C)	(D)	(E)	(F)	(G)	(H)	
(1)	105.4	1.0	99.5	1.0	-	-	10.5	2.1	105.4	1.0	95.4	1.0	-	-	10.5	2.1	
(2)	105.9	1.0	98.6	1.0	-	-	11.4	2.3	105.9	1.0	96.5	1.0	-	-	11.4	2.3	
(3)	106.9	1.0	99.5	1.0	-	-	11.4	2.3	106.9	1.0	96.4	1.0	-	-	11.4	2.3	
(4)	-	-	94.4	1.0	-	-	8.3	1.6	-	-	94.4	1.0	-	-	8.3	1.6	
(5)	105.7	1.0	99.9	1.0	-	-	11.3	2.2	105.7	1.0	96.8	1.0	-	-	11.3	2.2	
(6)	-	-	85.7	1.0	-	-	10.5	2.1	-	-	85.7	1.0	-	-	10.5	2.1	
(7)	127.1	1.0	99.5	1.0	-	-	11.5	2.3	127.1	1.0	96.0	1.0	-	-	11.5	2.3
