土砂災害警戒区域・土砂災害特別警戒区域 区域図

自然現象の種類	急傾斜地の崩壊
基礎調査番号	132462A661102046
箇所名	岩塚B
所在地	浜田市金城町今福

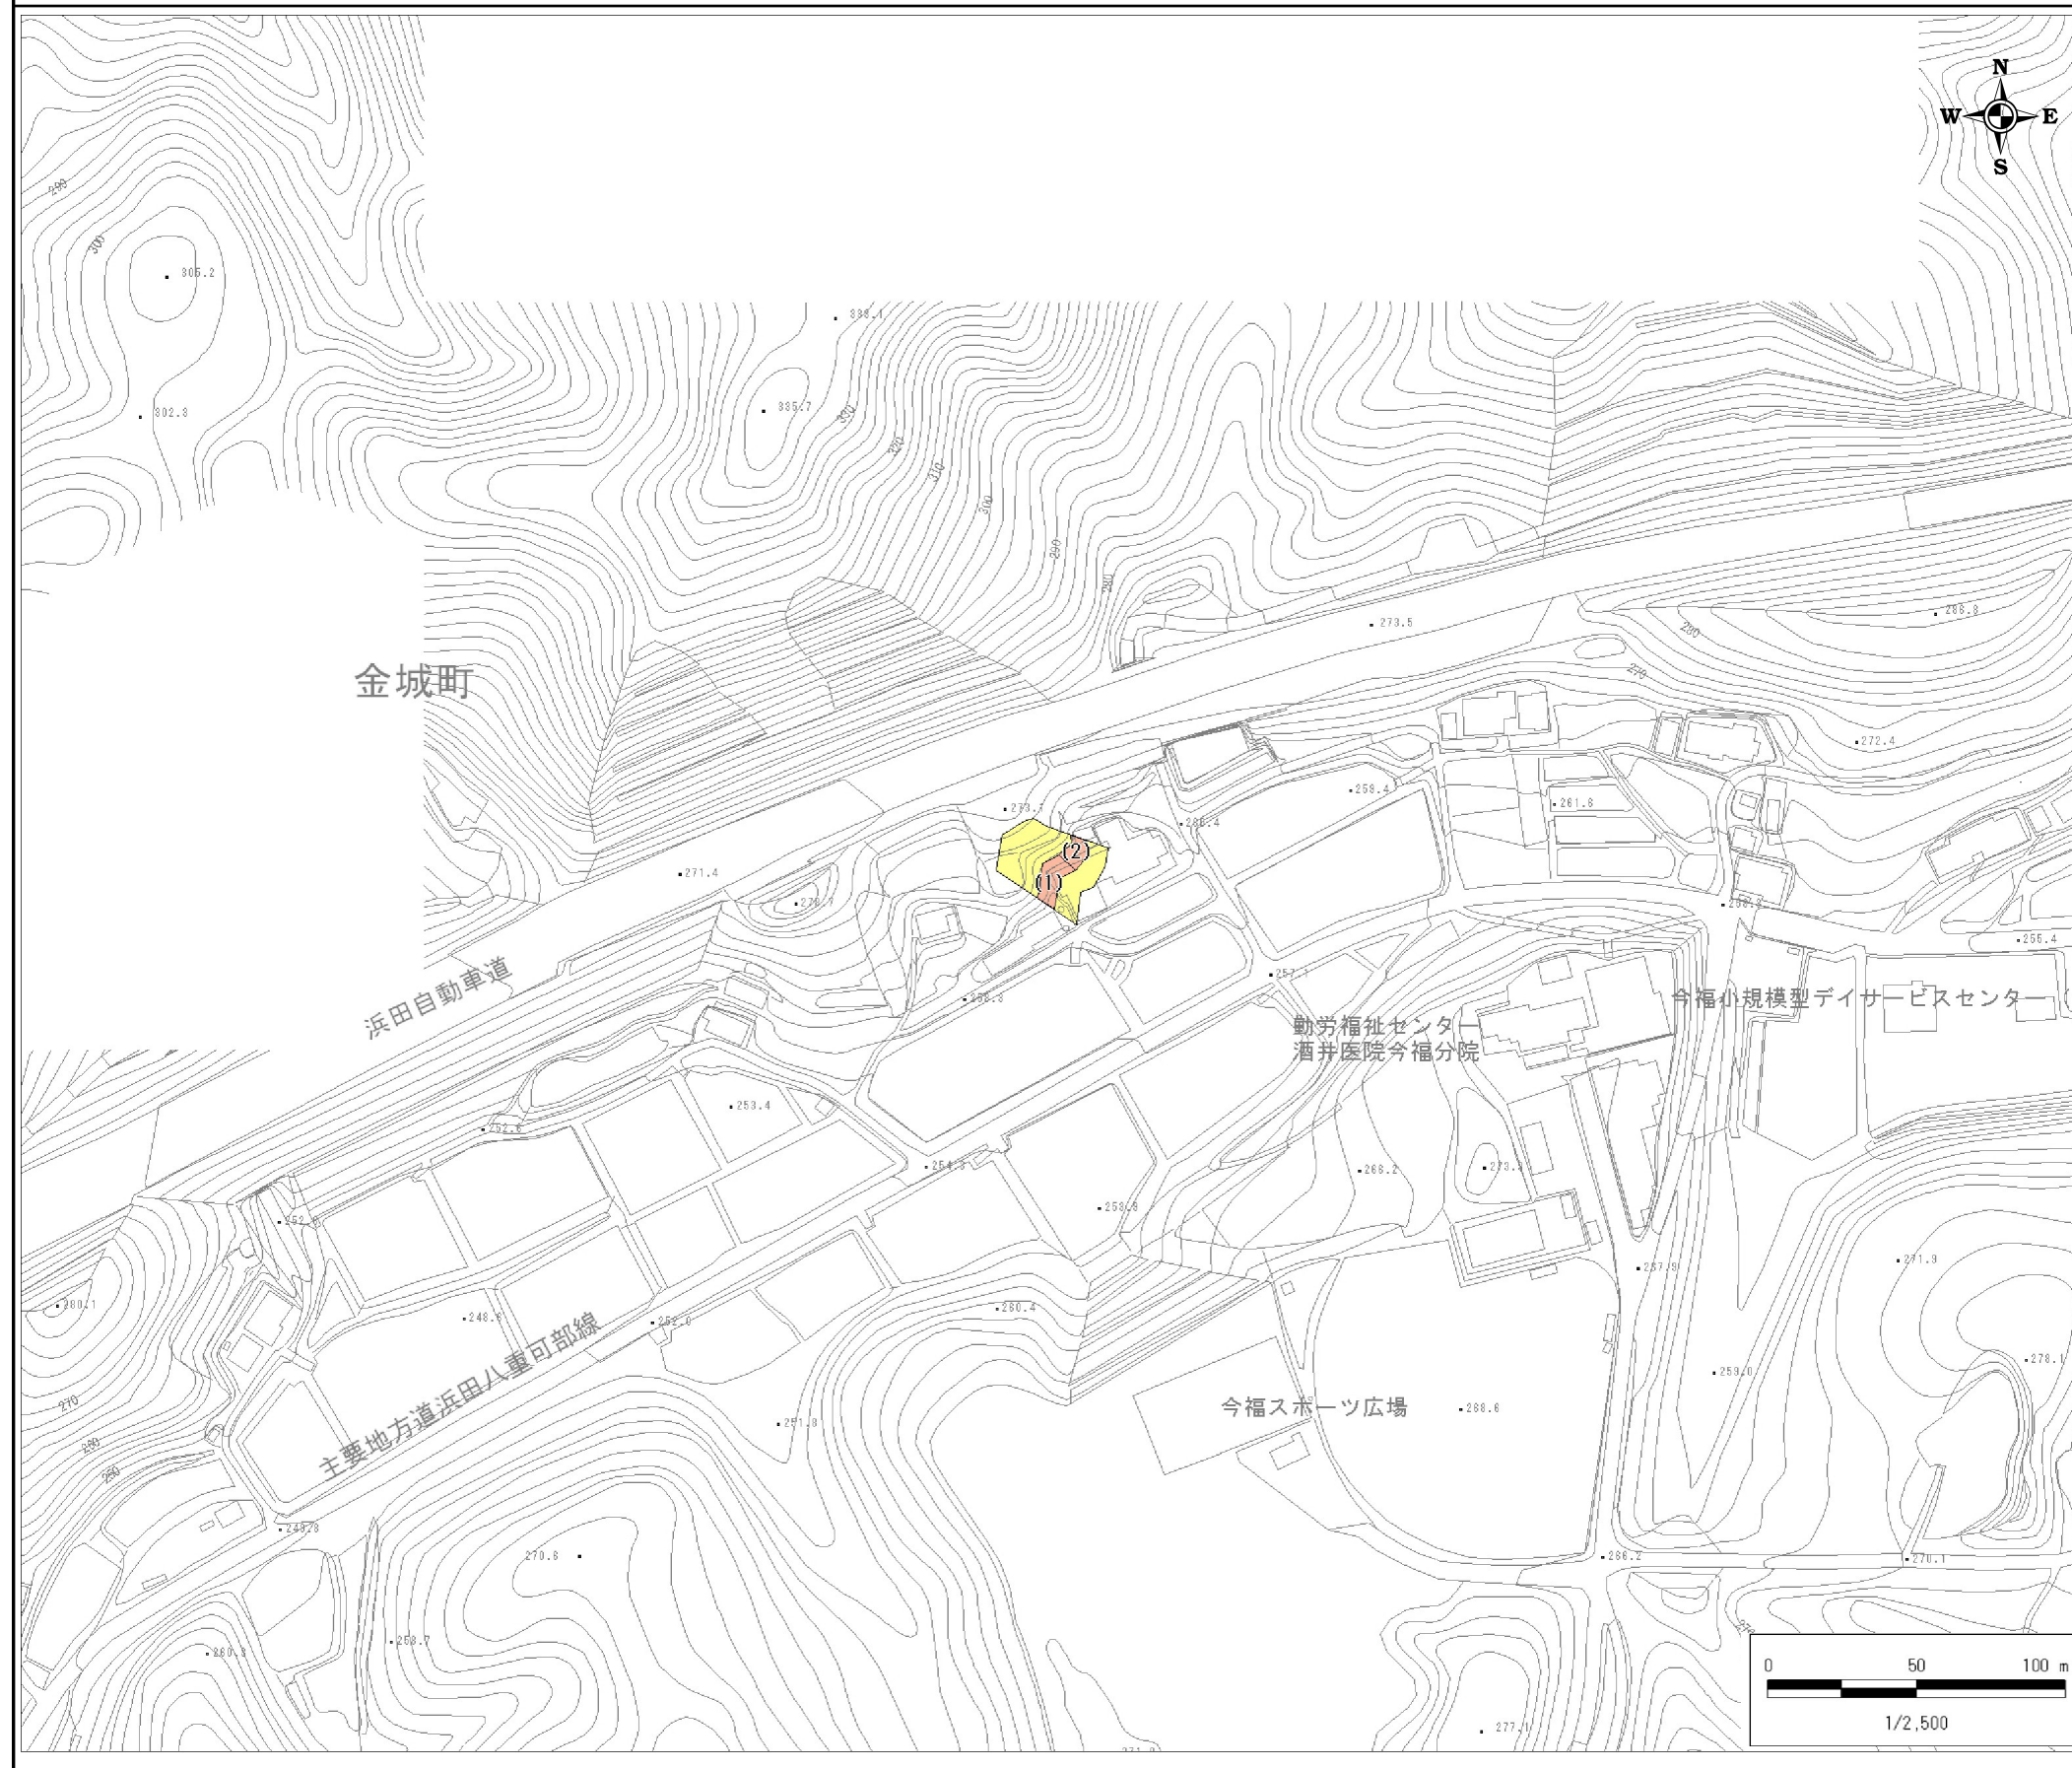
縮尺: 1/2,500

土砂災害警戒区域
	土砂災害特別警戒区域 ((数字)は区分番号)
	移動による力が100kN/mを超える区域
	堆積高が3mを超える区域
	それ以外の区域

区分番号	斜面下端より下方の土石等の力の大きさ								急傾斜地内の土石等の力の大きさ								備考
	(A)	(B)	(C)	(D)	(E)	(F)	(G)	(H)	(A)	(B)	(C)	(D)	(E)	(F)	(G)	(H)	
( 1 )	-	-	83.4	1.0	-	-	9.1	1.8	-	-	83.4	1.0	-	-	9.1	1.8	
( 2 )	-	-	77.3	1.0	-	-	10.7	2.1	-	-	77.3	1.0	-	-	10.7	2.1
