土砂災害警戒区域・土砂災害特別警戒区域 区域図

自然現象の種類	急傾斜地の崩壊
基礎調査番号	132462A661102018
箇所名	皆合C
所在地	浜田市金城町今福

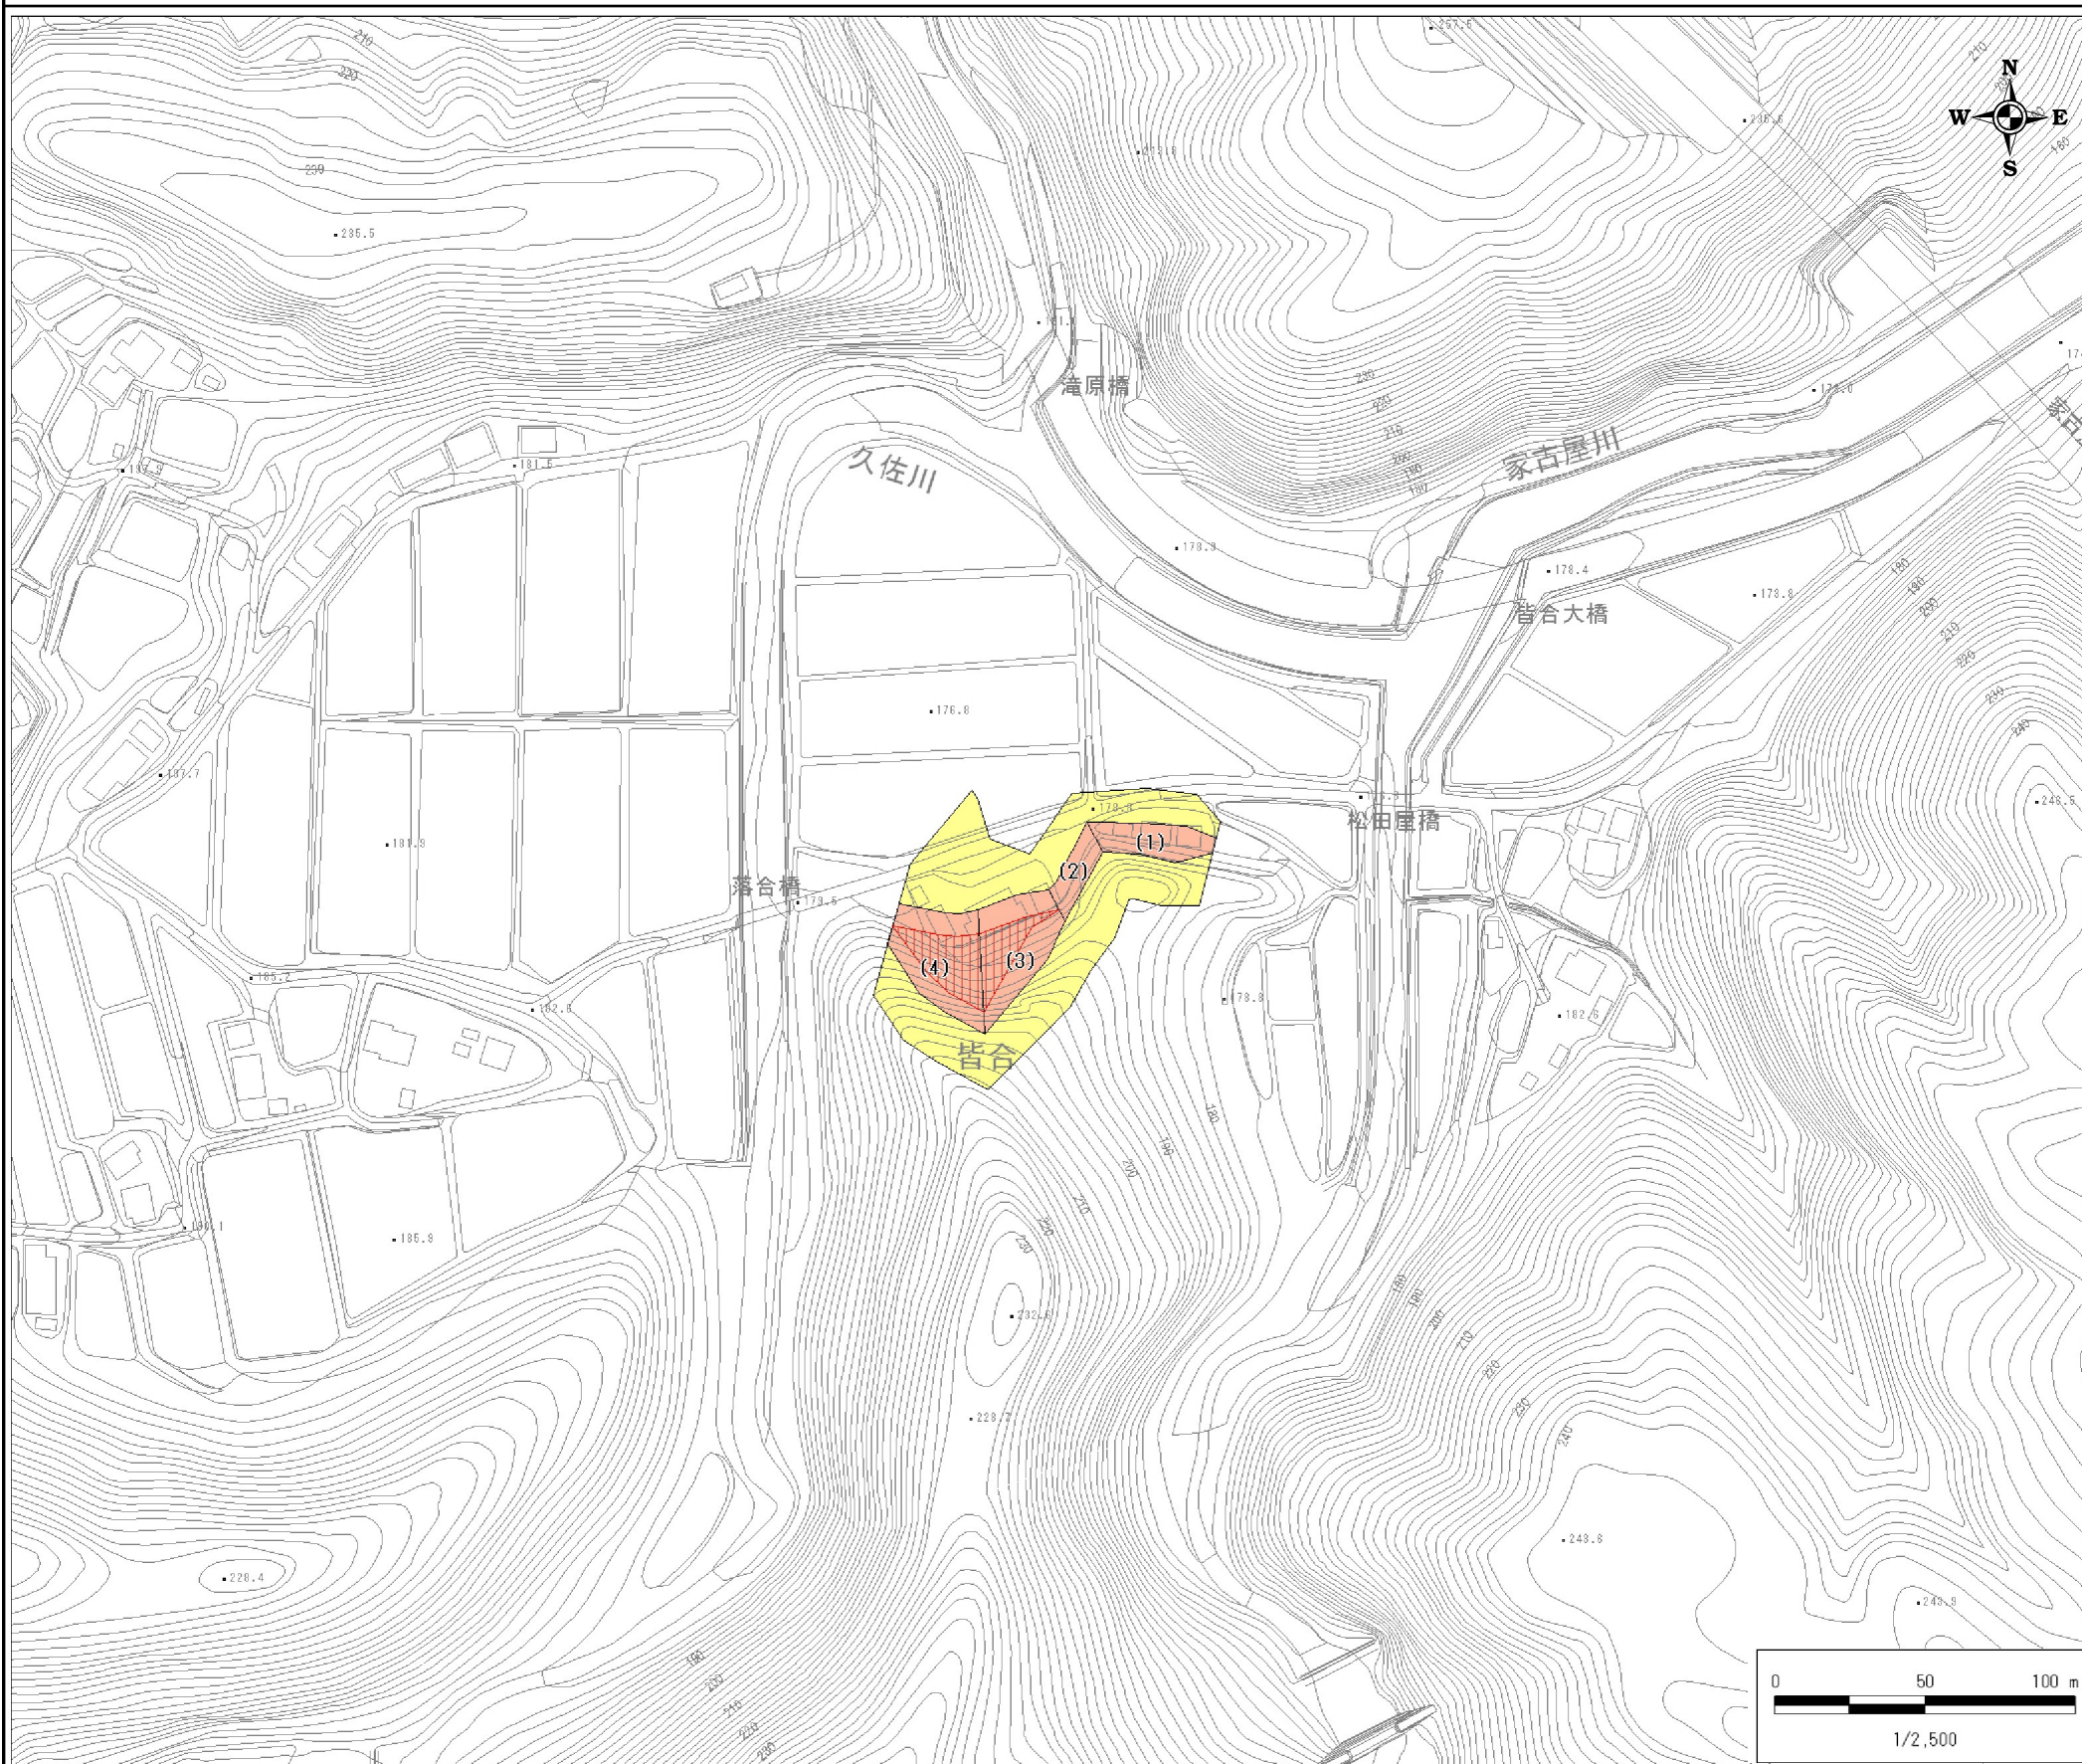
土砂災害警戒区域
	土砂災害特別警戒区域 ((数字)は区分番号)
	移動による力が100kN/mを超える区域
	堆積高が3mを超える区域
	それ以外の区域

区分番号	斜面下端より下方の土石等の力の大きさ								急傾斜地内の土石等の力の大きさ								備考
	(A)	(B)	(C)	(D)	(E)	(F)	(G)	(H)	(A)	(B)	(C)	(D)	(E)	(F)	(G)	(H)	
(1)	-	-	90.4	1.0	-	-	9.6	1.9	-	-	90.4	1.0	-	-	9.6	1.9	
(2)	-	-	99.6	1.0	-	-	10.9	2.2	-	-	99.6	1.0	-	-	10.9	2.2	
(3)	142.5	1.0	100.0	1.0	-	-	14.7	2.9	142.5	1.0	99.6	1.0	-	-	14.7	2.9	
(4)	146.3	1.0	100.0	1.0	-	-	14.7	2.9	146.3	1.0	96.9	1.0	-	-	14.7	2.9
