土砂災害警戒区域・土砂災害特別警戒区域 区域図

自然現象の種類	急傾斜地の崩壊
基礎調査番号	132204A661106015
箇所名	旭町G
所在地	益田市 東町

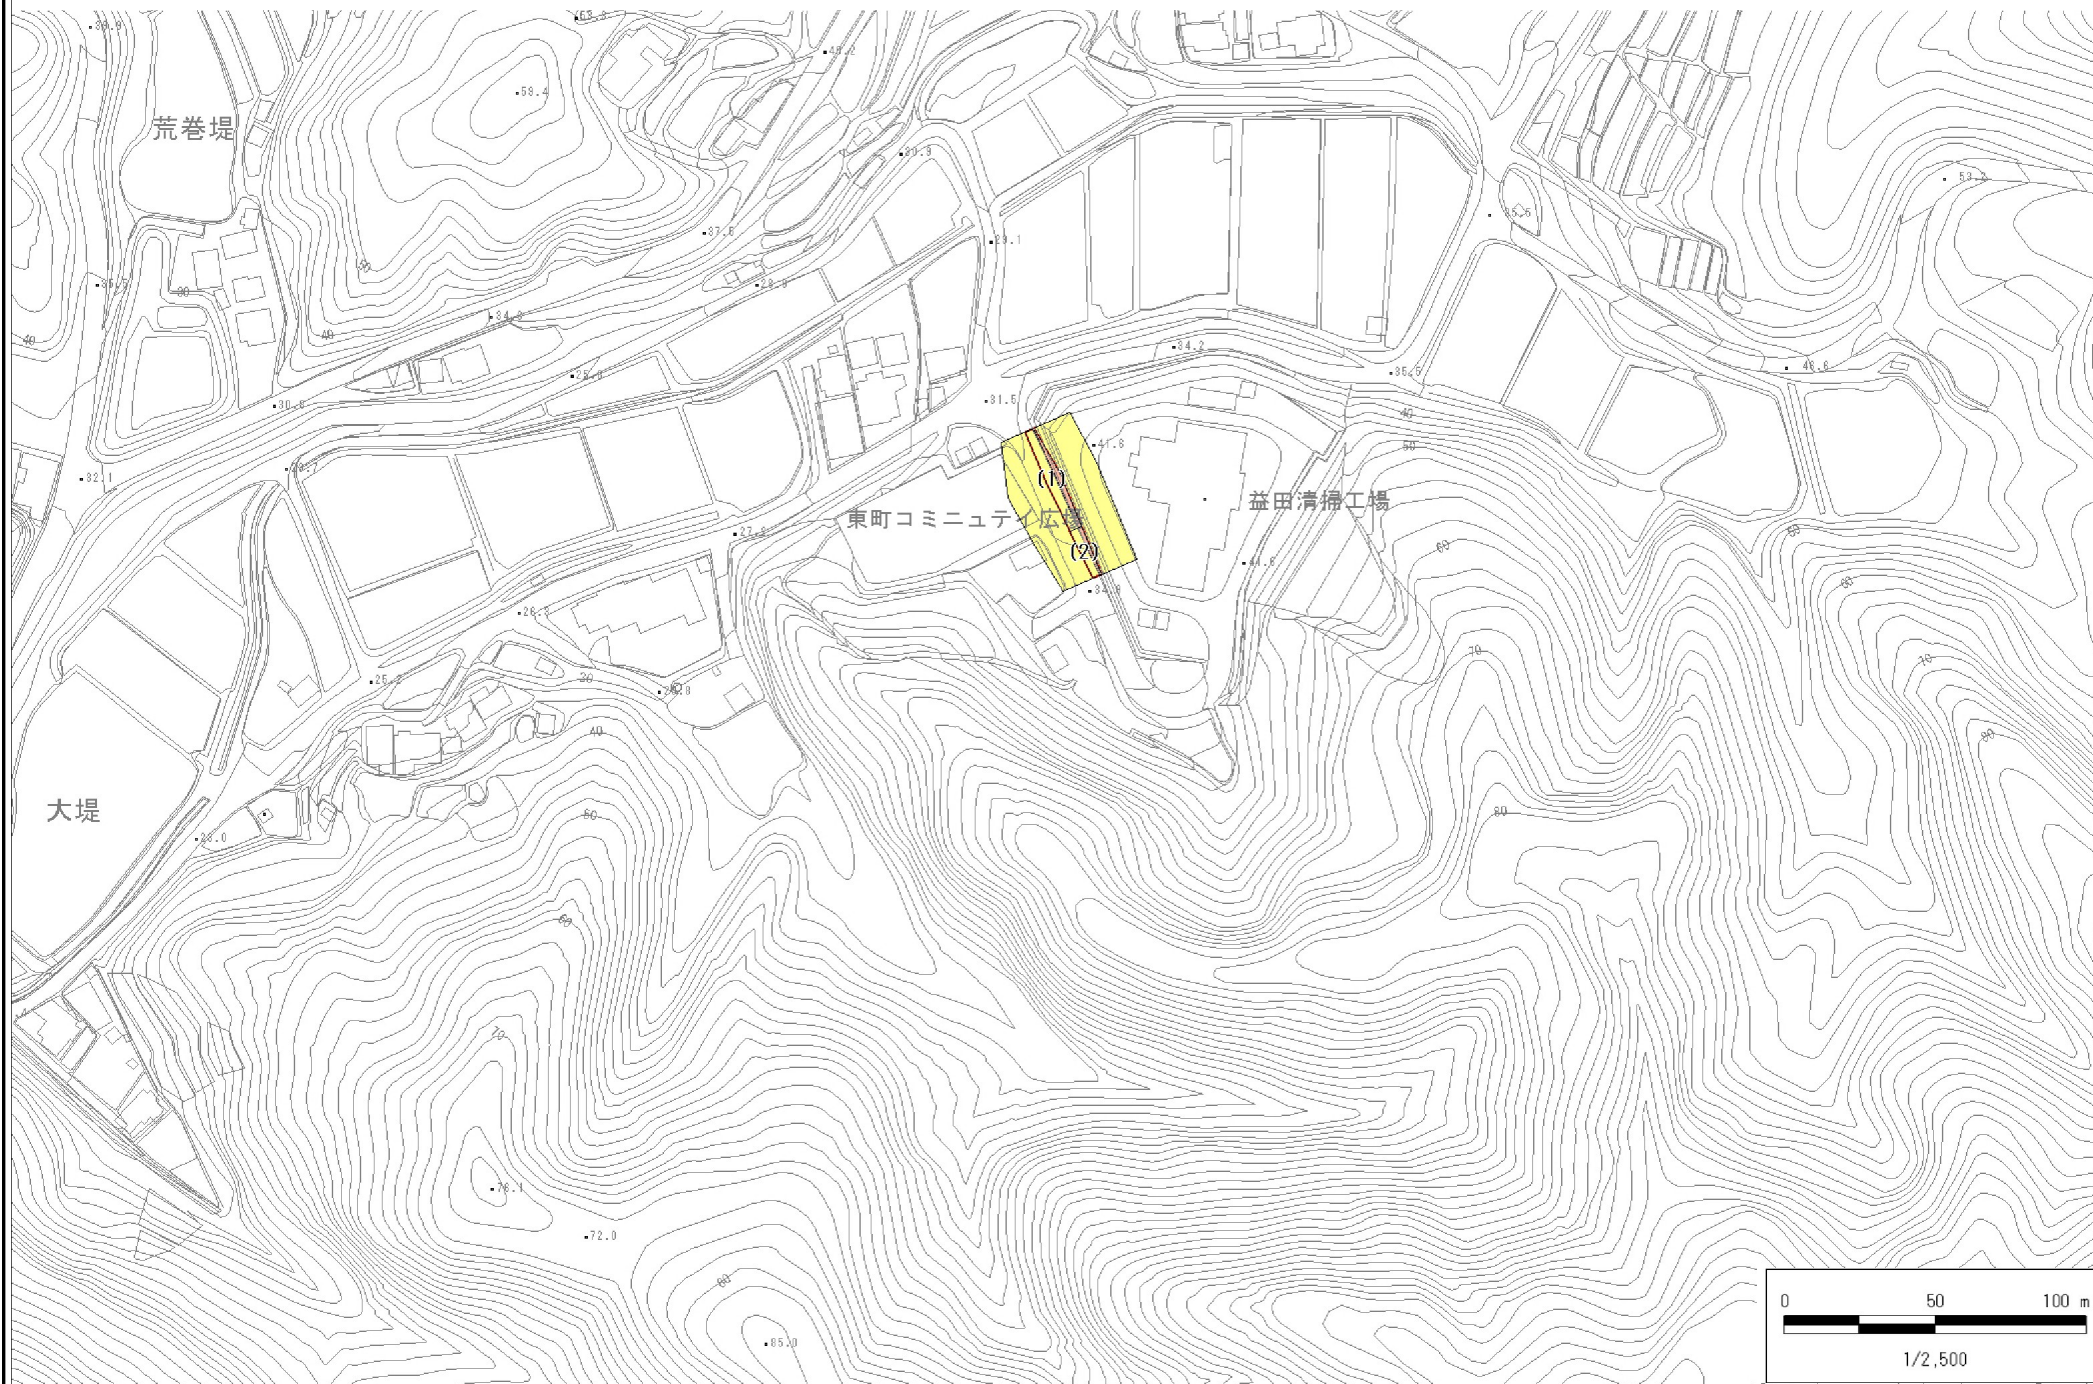
縮尺: 1/2,500

土砂災害警戒区域
	土砂災害特別警戒区域 ((数字)は区分番号)
	移動による力が100kN/mを超える区域
	堆積高が3mを超える区域
	それ以外の区域

区分番号	斜面下端より下方の土石等の力の大きさ								急傾斜地内の土石等の力の大きさ								備考
	(A)	(B)	(C)	(D)	(E)	(F)	(G)	(H)	(A)	(B)	(C)	(D)	(E)	(F)	(G)	(H)	
(1)	-	-	42.8	1.0	-	-	13.2	2.6	-	-	42.8	1.0	-	-	13.2	2.6	
(2)	-	-	38.1	1.0	-	-	13.2	2.6	-	-	38.1	1.0	-	-	13.2	2.6
